## 焊接螺柱断裂原因分析

**[摘要]** 某列车下变压器焊接螺柱出现早期断裂。采用宏观检验、化学成分分析、硬度分析、金相组织分析及扫描电镜等方法, 对焊接螺柱断裂的原因进行了分析。结果表明: 该焊接螺柱断裂原因是外表面存在焊接热裂纹及对中不良; 对中不良造成焊接螺柱产生弯曲应力, 在应力作用下造成焊接螺柱沿着焊接热裂纹处产生急速开裂。

## Fracture Causes Analysis of Welding Stud

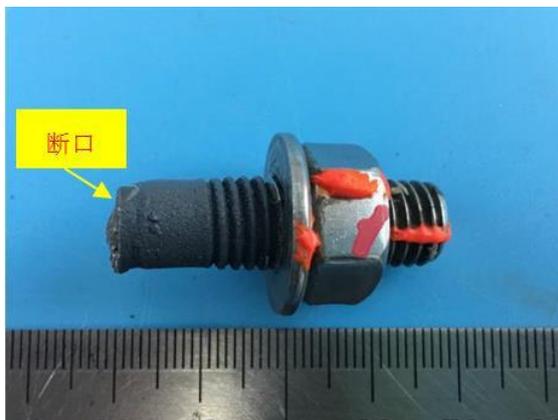
螺柱的宏观形貌如图 1 所示, 断面颜色较深, 为了便于观察分别在断口上标记 A、B、C 和 D, 采用扫描电镜对断口的微观形貌进行分析。由图 2 可知, 螺柱的裂纹源位于左下区域(见图 2 中黄色箭头区域), 由图 4~图 6 可知, 裂纹源区域存在液固转变时形成的枝晶形貌, 因此裂纹源存在焊接热裂纹缺陷; 由图 7~图 9 可知, A、B 和 C 区域裂纹呈现沿晶断裂+解理断裂形貌, 由图 10~图 11 可知, D 裂纹源区域存在液固转变时形成的枝晶形貌, 因此裂纹源存在焊接热裂纹缺陷<sup>[1-2]</sup>。

图 1 失效螺柱宏观形貌

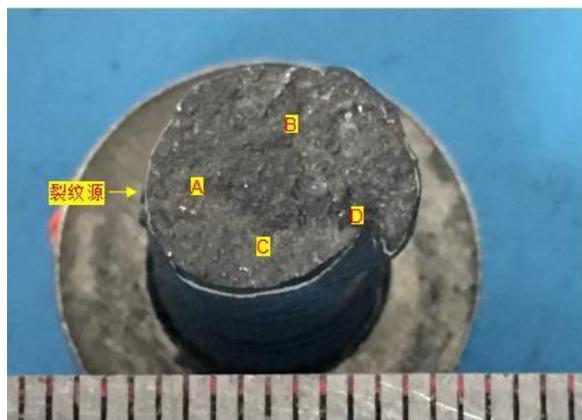
图 2 断口宏观形貌

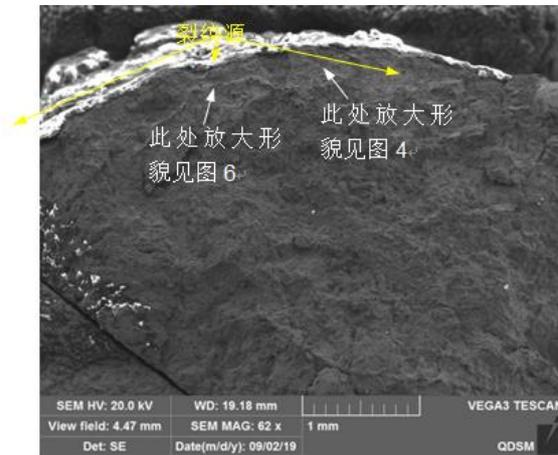
图3 裂纹源处扫描电镜形貌

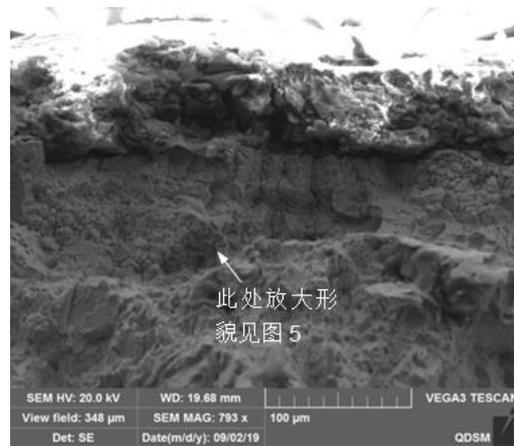
图4 图3中指定位置扫描电镜形貌

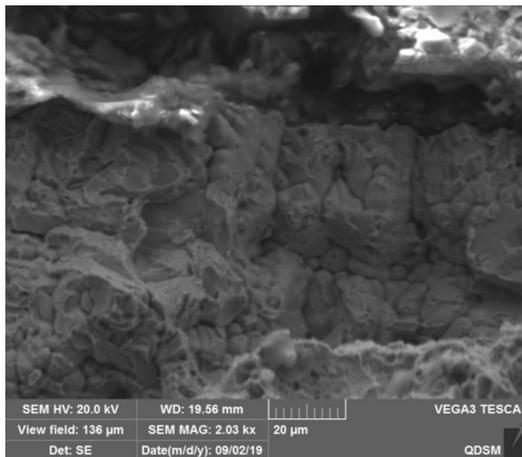
图5 图4中指定位置扫描电镜放大形貌, 断面存在液固转变时形成的枝晶形貌

失效螺柱的化学成分符合标准要求即材质无异常。由宏观形貌可知螺柱焊接过程中没有明显的对中，这一程度上会造成螺柱存在弯曲应力。螺柱断口的宏观形貌显示裂纹源区域存在液固转变时形成的枝晶形貌，考虑到螺柱使用环境不会存在高温，所以可以断定枝晶形貌是焊接过程中所形成，即螺柱焊接过程异常从而造成在裂纹源存在焊接热裂纹缺陷。裂纹扩展时形貌主要呈现沿晶断裂+解理断裂形貌，解理断裂形貌为过载脆性断裂形貌，这也证明焊接后焊缝晶界强度有一定程度的弱化。

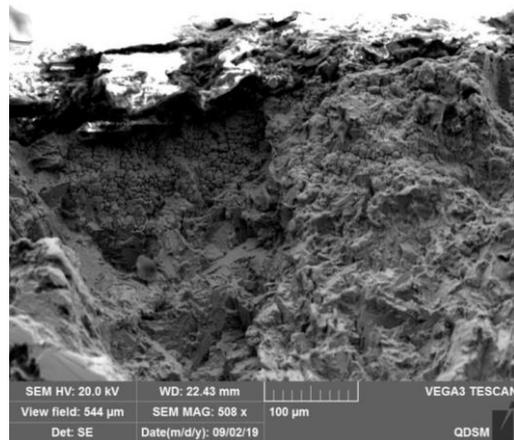
图6 图3中指定位置扫描电镜形貌, 断面存在液固转变时形成的枝晶形貌

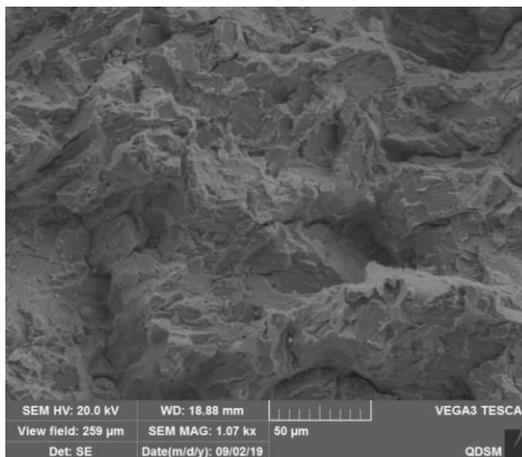
图7 图2中指定位置A处扫描电镜形貌, 断面呈现沿晶断裂+解理断裂形貌

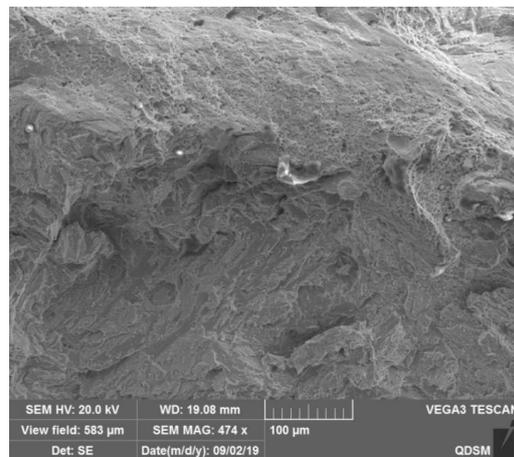
图8 图2中指定位置B处扫描电镜形貌, 断面呈现韧窝+解理断裂形貌

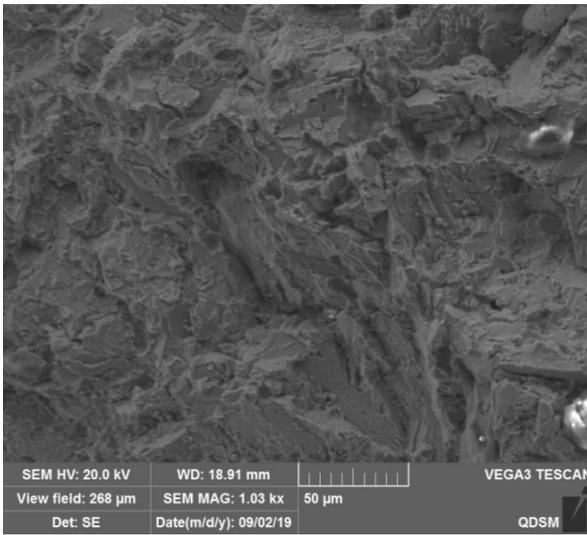
图9 图2中指定位置C处扫描电镜形貌，断面呈现沿晶断裂+解理断裂形貌

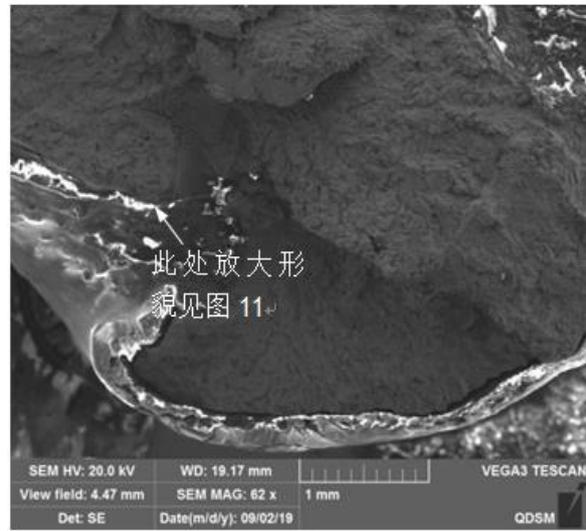
图10 图2中指定位置D处扫描电镜形貌

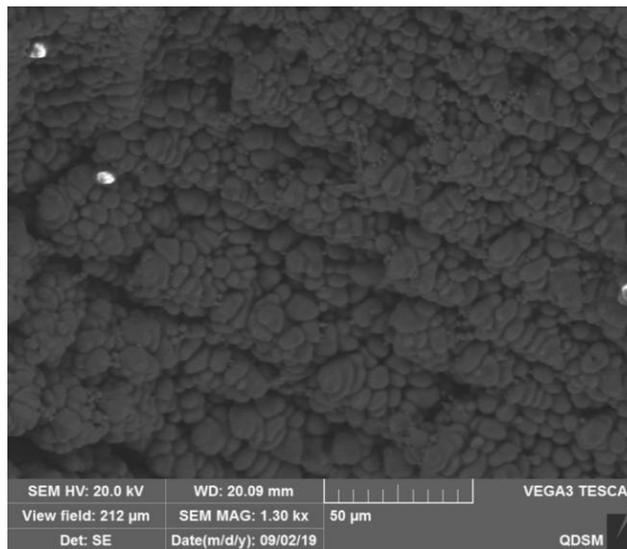
图11 图10中指定位置处扫描电镜放大形貌，断面存在液固转变时形成的枝晶形貌

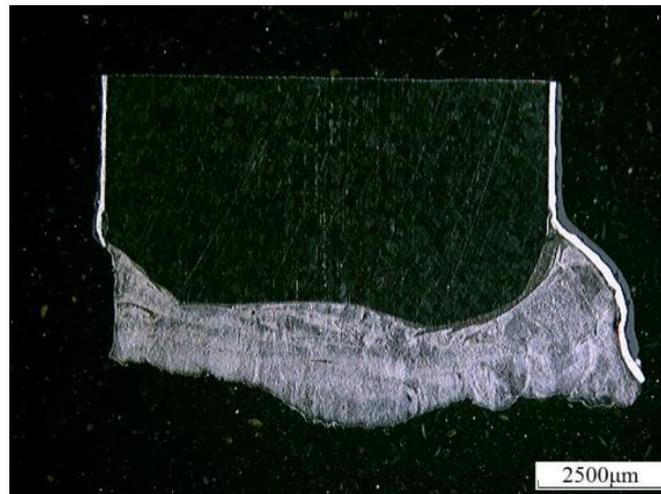
从样品焊接位置取样，经镶嵌研磨抛光后参照 ISO 17639:2003 对其进行分析，分析结果见表 2 和图 11。由图 11

可知，焊缝存在明显的对中不良现象。

图 11 样品宏观形貌 8x
