某矿区房屋缺陷原因分析及结构安全性鉴定实例

[摘要] 某矿区生活小区房屋建成多年后, 普遍出现楼板、梁锈蚀锈胀现象, 为查明原因并分析房屋结构安全性, 通过现场采取一系列的检测项目, 综合分析该矿区房屋缺陷产生原因以及房屋整体结构安全性。

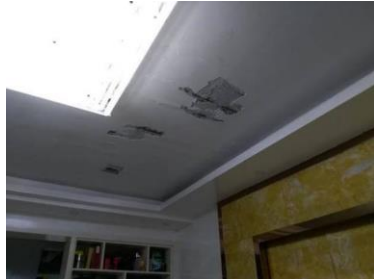
(1) 该工程部分现浇楼板、梁出现钢筋锈胀、锈蚀, 混凝土脱落现象, 如图 1 所示:

图 1 现浇板钢筋锈胀、锈胀

影响混凝土中钢筋锈蚀的因素很多，结合该工程实际检测结果，该工程楼板锈蚀锈胀主要原因为混凝土密实度欠佳、钢筋混凝土保护层厚度不符合设计要求以及混凝土的碳化深度较大。

(2) 钢筋保护层厚度不符合设计：根据现场检测结果，所检混凝土楼板(含板底腻子层)保护层厚度在 5~23mm 之间，平均值为 12.5mm；所检混凝土楼板(不含腻子层)保护层厚度在 8~18mm 之间，平均值为 11.1mm；所检混凝土梁保护层厚度在 8~31mm 之间，平均值为 17.6mm，而设计要求的钢筋保护层厚度为 20mm，故钢筋保护层厚度不足是导致钢筋加速锈蚀的一个原因。

根据现场检测结果，该工程所检混凝土板类构件碳化深度在 14.0~15.0mm 之间；所检混凝土现浇梁类构件碳化深度在 8.5~9.5mm 之间，基本达到了混凝土保护层厚度，故混凝土碳化严重是该工程建成不到 7 年就发生锈蚀锈胀的主要因素。

(1)对于锈蚀、锈胀严重混凝土脱落的混凝土构件，采取剔除混凝土保护层后，将锈蚀钢筋进行除锈处理并涂刷阻锈剂。再采用抹高性复合水泥砂浆钢筋网片的办法进行加固处理，并在板底或梁表面采取粘贴碳纤维布片材法进行加固。

(2)对于锈蚀、锈胀不严重或不存在锈蚀、锈胀的混凝土构件，剔除明显碳化疏松混凝土后，采用抹高性复合水泥砂浆钢筋网片的办法进行加固处理。
