水泥土重力式围护墙事故的分析与处理对策

[摘要]对于浅基坑,常采用水泥土重力式围护墙支护,虽然该工艺成熟,但工程事故却接连不断。文章通过众多工程事故实例及多年工程经验,总结了重力坝的破坏形式,并从技术和管理层面上分析事故发生的原因,最后从围护本身、施工安排、监测巡视等多方面提出了相应的事故处理及防范措施。

Analysis and Treatment of Cement-soil Gravity Retaining Wall Accident

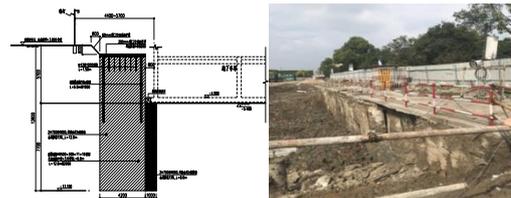
图 1 太仓基坑剖面图及事故现场图

(1) 基坑事故概况:工程下设地下一层地库,基坑面积约 18000m²,基坑挖深 5.10m。事故发生处围护为椅子式重力坝,坝体宽 4.2m,内补偿宽 1.0m,采用 2φ700@1000 双轴水泥土搅拌桩,水泥掺量 13%,长 12.0m,内外排插入 6.0m 长 16b 槽钢,其余内插 1.5m 长 C12 钢筋,压顶采用 200 厚 C20 钢砼,内配 A8@200 双向钢筋。基坑东南侧局部开挖到底后,坝体前面两排搅拌桩脱落,坝体整体前倾,在坝体围墙的后方出现约 20 公分宽的纵向贯通裂缝,监测数据反映日变量 7 公分,且监测数据持续增大,暂未稳定。

(2) 基坑事故技术原因:①搅拌桩内插材料未插入压顶板,导致坝体整体性较差;②搅拌桩强度未达到设计要求;③坝体宽度不足仅 3.7m;④补偿搅拌桩与坝体其余搅拌桩分期施工,导致分界处黏结性不足。

(3) 基坑事故主要处理措施:当发现险情后,现场立即组织进行土方回填,后续加固方案采取完全回填后增设土钉墙的形式,喷射面层为 100 厚 C20 钢砼,内配 A8@200 双向钢筋,增加三道 φ80@1200 土钉,内置一根 C25 钢筋,倾角为 10°,长度 12~15.0m,从上到下依次施工土钉,待上一道土钉养护 72h 后开挖施工下一道土钉。

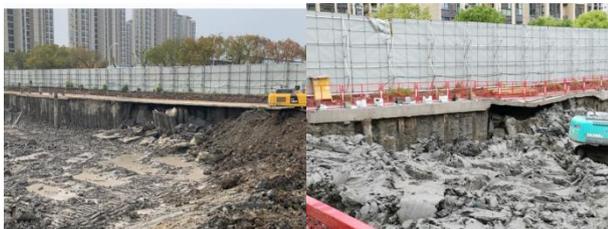
图2 泗泾镇南侧(前)/北侧(后)基坑事故现场图片

(1) 基坑事故概况:工程下设地下一层地库,基坑面积约 30000m²,基坑挖深 5.05m。事故发生处围护为重力坝,坝体宽 4.2m,采用 2φ700@1000 双轴水泥土搅拌桩,水泥掺量 13%,长 10.5m,内外排插入 6.0m 长 φ48x3 焊管,其余内插 1.5m 长 B14 钢筋,压顶采用 200 厚 C20 钢砼,内配 A8@200 双向钢筋。此项目前后发生过两次事故,一次是基坑南侧开挖到底后,未及时浇筑垫层及底板,

在经过几天后,某日变形急速增大,最终导致长约 25m 的坝体向坑内局部坍塌;一次为暴雨后,场地北侧道路积水严重,水体倒灌正在开挖的基坑,北侧开挖区域坝体产生较大变形,局部坝体出现渗漏或局部坍塌的现象。

(3) 基坑事故技术原因:①搅拌桩施工质量较差,成型效果不好;②开挖长度过长,未按要求分块开挖;③开挖后垫层迟迟不施工;④雨水导致水压力增大,坝体软化。
