关于某基坑工程外侧局部坍塌事故的分析和加固处理

[摘要]通过该工程局部坍塌事故, 结合其工程地质条件和水文地质条件, 分析坍塌事故发生的主要原因, 及时采取应急处理方案, 确保基坑工程和周边建筑物的安全, 并经专家咨询和论证, 对坍塌区域采取注浆处理进行加固, 处理区域支护桩外侧采取混凝土封板加固, 全过程采取信息化施工, 并进行自动化监测, 处理后沉降和位移趋于稳定, 加固效果良好。该事故的加固处理方案对类似工程具有一定的参考意义。

Analysis and Reinforcement Treatment of Local Collapse Accident on the Outside of a Foundation Pit Project

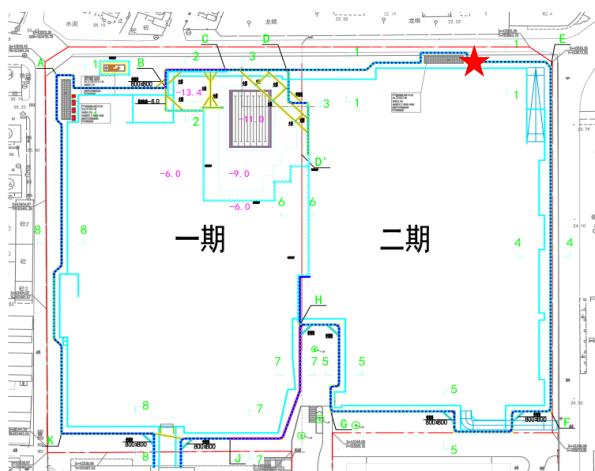
图 1 工程平面图 (星形表示坍塌区域)

该事故发生时一期基坑支护结构已施工完成, 土方开挖距离基底 4~5m, 该段基坑开挖深度约 11.4m, 基坑支护泳池区域 (基坑支护设计 2-2' 剖面, 图 1 中星形表示坍塌区域) 位于出土体土流失, 坑顶道路有塌陷现象, 路面出现裂缝的情况, 经人工开挖后发现地面下有一空洞, 尺寸长*宽*高约 5*3*5m, 支护桩桩间有破损和漏水漏砂现象。

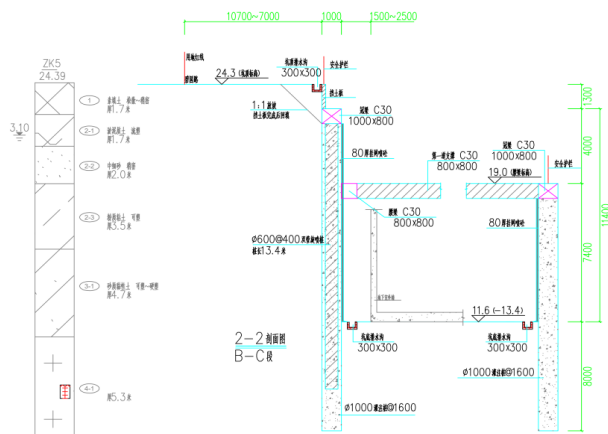
根据现场勘察分析, 空洞附近钻孔显示: 其地层由上至下为人工素填土、冲洪积淤泥质土、中砂、粉质黏土、残积砂质黏性土及花岗岩各风化层。该段基坑支护设计 2-2 剖面支护形式为: 1000 灌注桩@1600+ ϕ 600@400 双管旋喷桩, 并在桩表面进行 80mm 厚挂网喷砼, 灌注桩桩长进入坑底以下深度 8m, 双管旋喷桩设计桩长 13.4m, 基坑开挖深度为 11.4m, 本段基坑开挖地层为素填土、淤泥质土、中砂、粉质黏土、砂质黏性土。坍塌时开挖深度约 6~7m, 已开挖地层为人工素填土、冲洪积淤泥质土及中砂层。

图 2 坍塌事故处支护剖面图

(1) 根据基坑支护设计图纸显示,坍塌区域处地层为素填土、淤泥质土及中砂层,支护设计时已考虑地层因素,并采用双管旋喷桩进行桩间止水,由于岩土层整体结构松散,组成成分不均匀,填土压实质量一般,桩间止水效果远未达到预期效果,造成桩间水土流失;

(3) 拟处理区域地层结构为素填土、淤泥质土、中砂、粉质黏土、砂质黏性土层,坍塌发生时该处基坑开挖深度约6~7m,根据周边钻孔资料显示,正好穿过中砂层底部约1m,当时因正值雨季,且近期降雨量大,大量地表水入渗,加剧水土流失致下部土体被掏空,最终导致坍塌;

(1) 注浆处理。采用砂石将空洞填满后,进行注浆加固处理,注浆孔间距0.5~1.0m,注浆压力0.2~0.5MPa,注浆深度应深入坑底以下深度不小于1m,加固范围按照鱼塘范围扩大1m考虑,并将坑顶道路进行封闭;

(2) 处理支护桩间空隙。支护桩外侧采用400厚C30混凝土挡板进行加固,并通过植筋方式与支护桩连接,植筋采用双排C16@1000钢筋,混凝土挡板配筋为C10@200×200双层双向钢筋网,与植筋焊接,同时采用分层分级施工桩间混凝土挡板,混凝土浇筑采用单侧支模进行施工;

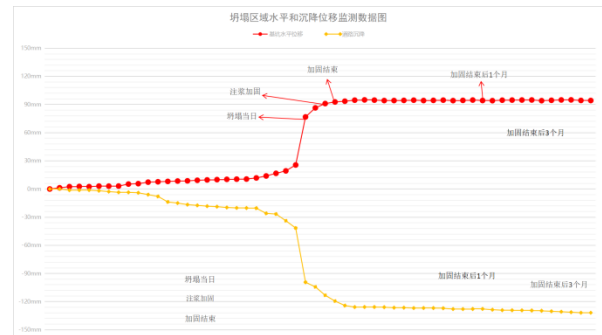
图3 坍塌区域水平和沉降位移监测数据图

根据监测数据显示,沉降和水平位移数据均趋于稳定,说明本次加固方案效果良好。拟建工程基坑工程现已竣工验收,周边建构筑物沉降稳定。

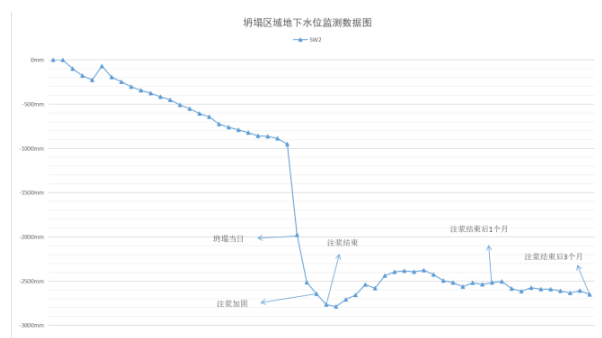
图4 坍塌区域地下水位监测数据图
