某深基坑突涌事故应急处理与分析

Emergency Treatment and Analysis of a Deep Foundation Pit Surge Accident

项目位于江汉平原,长江南岸荆州市某县开发区,其为工业园热电联产项目运煤系统,工程主体为热电厂缝式煤槽,整体呈"L"形,平面尺寸约 30×150m,基础形式为管桩+筏板基础。基坑深度 11.0-13.0m,北浅南深,基坑面积约 4500m²,周长 360m。

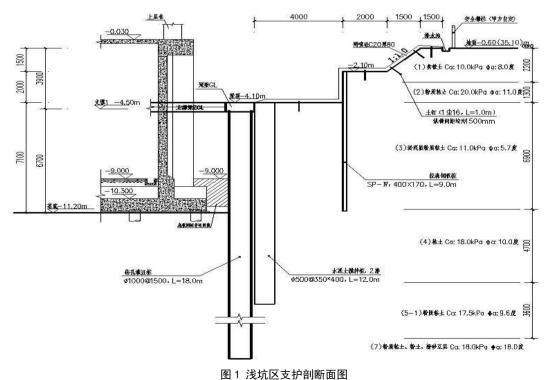
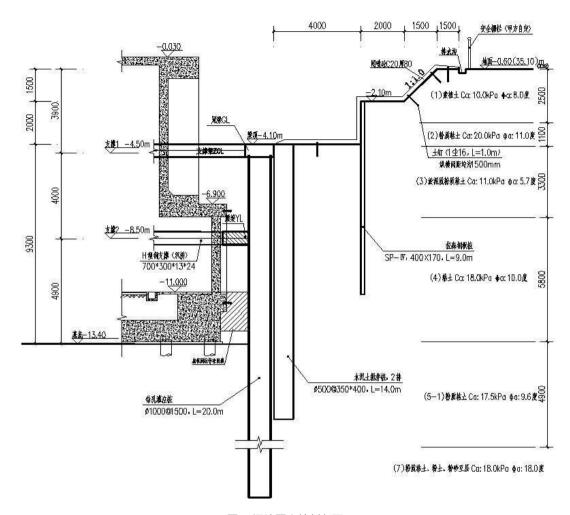
图 2 深坑区支护剖断面

项目支护方案采用钻孔灌注桩+搅拌桩止水帷幕+砼内支撑的支护形式,因项目基底下存在深厚的粘性土隔水层,虽本项目基坑开挖深度深,但据本项目水文地质参数,基坑突涌稳定性满足要求,故未对承压水采取相关措施。基坑支护剖断面如下:
