第三方监测工作在城市轨道交通建设中的风险管控

[摘要] 针对北京地铁 17 号线工程未来科技城北区站及相邻的区间地质条件复杂, 周边管线风险较多, 基坑开挖过程中地表、管线及车站围护结构变形较大, 多次出现较大风险。通过对车站结构自身及周边环境的监控量测, 分析各阶段变形规律, 总结变形原因, 从而做到信息化施工, 保证了施工安全和周边风险源安全。其监测数据的相关分析资料和风险管控流程可作为今后同类工程风险管控的参照。

Risk Management of Third-party Monitoring Work in Urban Rail Transit Construction

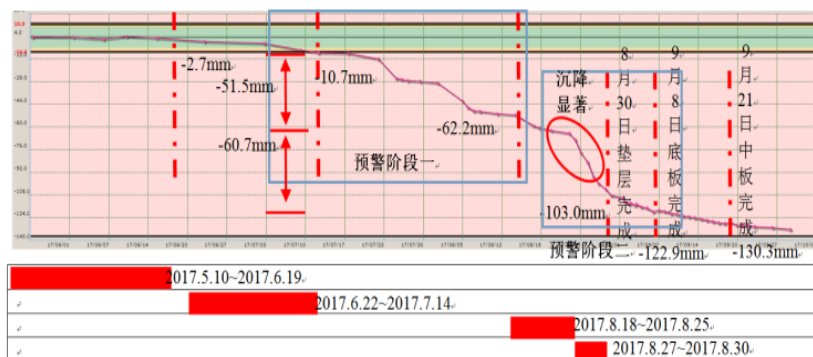
图 4.2.1 Φ600 给水管线测点 SSG-01-05 沉降变形曲线图

Φ600 给水管、Φ300 中水管自 6 月底开始沉降效应逐步显现，处于持续缓慢下沉状态，截至 7 月 14 日，该管线累计沉降最大-10.7mm。此时区间暗挖施工掌子面距离该管线约 37m。7 月中旬至 8 月 18 日，进入雨季施工，明挖基坑土方进度缓慢基本处于停工状态，此期间地下管线沉降测点 SSG-01-02~SSG-01-07 等 6 个监测点产生多次红色监测预警，多发生在降雨之后，截至 8 月 18 日，该管线累计沉降最大-62.2mm，阶段沉降-51.5mm，沉降变形较大。此时区间暗挖施工掌子面距离该管线约 27m。

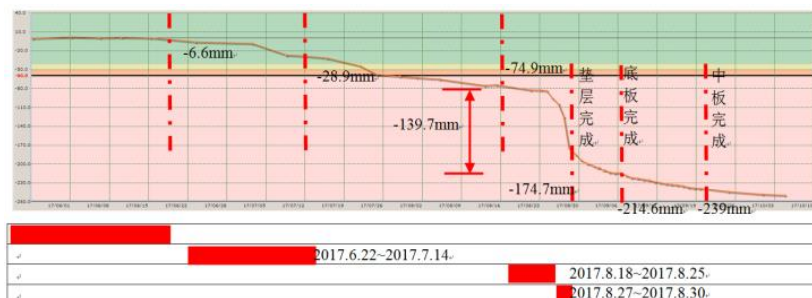
图 4.2.2 地表沉降测点 DB-03-09 沉降变形曲线图

图4.2.2为未北站基坑南端头临近DB-03地表沉降监测断面DB-03-09沉降变形时程曲线图。8月27日，沉降速率达-11.69mm/d，8月30日，沉降速率急速增大至-54.56mm/d，此时区间左线竖井向北施工掌子面距离车站基坑围护桩约28m，已封端。自南端头恢复土方开挖至底板施工完成，地表阶段沉降量达-139.7mm，管线阶段沉降量达-103.0mm，沉降变形显著，随底板侧墙中板结构施工完成，沉降趋势逐步趋于平稳。

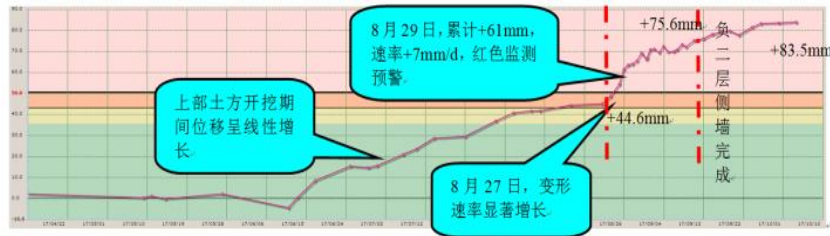
图 4.2.4 桩顶水平位移测点 ZQS-24 变形曲线图

图4.2.4为未北站桩顶水平位移测点ZQS-24变形时程曲线图。水平位移自6月16日起呈线性增长，处于向基坑内缓慢变形状态，8月27日，施工开挖第二道钢支撑下剩余土方时，变形显著增大，8月29日，桩顶水平位移累计变

形+61mm，速率+7mm/d，达红色监测预警标准。9月16日，随南端头负二层侧墙结构完成变形逐步趋于稳定。

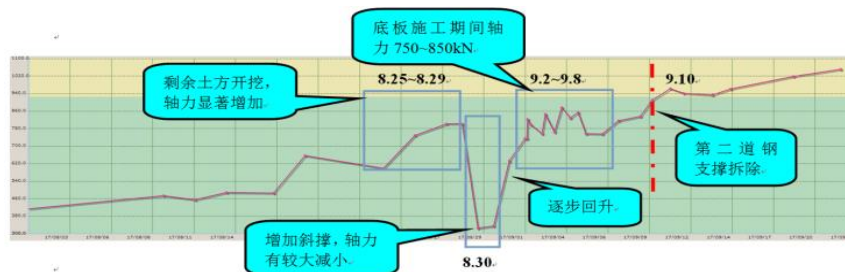
图 4.2.6 支撑轴力测点 ZL-02-01 应力变化时程曲线图

图 4.2.6 为未北站南端头斜撑 ZL-02-01 轴力变化时程曲线图。8月25日~8月29日，受基坑南端头剩余土方开挖施工影响，钢支撑轴力显著增大，阶段增大约 200kN；8月30日，增加斜撑后轴力有较大减小，阶段减小约 400kN，底纵梁与底板施工期间轴力逐步回升，9月2日~9月8日，轴力处于 750kN~850kN 之间，9月8日，底板施工完成，9月10日，第二道钢支撑拆除后，轴力处于缓慢增大状态。目前，中板施工完成，轴力变化较平稳。
