LNG 储罐施工预应力金属波纹管常见问题分析及治理

[摘要]随着我国大型能源工程的不断开工建设, 预应力技术在此类工程中应用的不断发展, 预应力技术展现出日益显示出广阔的应用前景。本文对大型低温储罐预应力施工过程中金属波纹管常见的折断、堵塞、钢绞线穿束堵塞等问题进行了简要的分析并提出了治理方法。

Analysis and Treatment of Common Problems of Prestressed Metal Corrugated Pipe in LNG Tank Construction

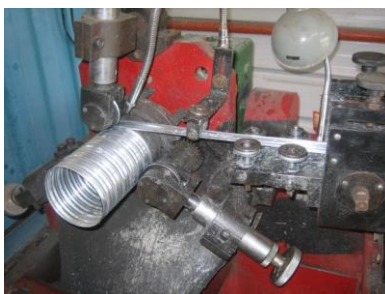
图 1 金属波纹管制作

在金属波纹管制作过程中, 金属波纹管卷出后经常产生咬边不牢, 螺距不一致等现象, 波纹管波纹高度 h_c 小于规定 JG225-2007 表 5 的规定。可能产生的原因: 钢带原材料不合格; 波纹制管机模具安装位置不准确、不牢固。

用于制作预应力混凝土用金属波纹管的钢带应为软钢带, 性能符合 GB716 的规定, 钢带应附有产品合格证书或质量保证书。检查原材料是否与产品说明书相符, 无锈蚀、坏边、卷边、厚薄不匀镀锌量不足等现象。

镀锌薄钢带进场后, 按照质量证明文件, 检查该批钢带的规格型号、批号、数量是否相符; 检查钢带的外观, 不得有弯折、起层、毛刺、卷边、裂纹等现象; 钢带镀锌应光滑, 色泽一致, 无漏镀、起皮、锌瘤等现象; 用游标卡尺检查钢带的宽度/厚度, 宽度允许误差为 $-0.5 \sim 0$ mm, 厚度允许误差为 ± 0.02 mm。

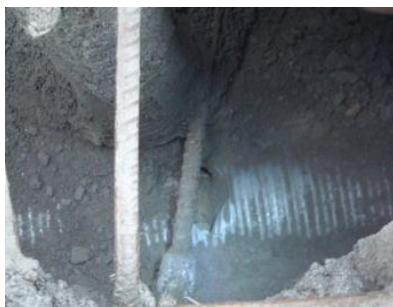
图5 波纹管修复

波纹管安装时，通常因钢筋位置阻碍，同时在局部范围内波纹管刚度较差，容易形成轴线偏移或折角，尤其折角处容易开裂并导致漏浆。轴线偏移易造成转角增加，增加张拉时的摩擦损失，波纹管与锚板相接处，轴线不一致，易造成弯折处开裂并跑浆。相邻波纹管的连接长度不够或直径偏大，连接不严也容易造成跑浆。在混凝土浇筑中，振捣棒与波纹管直接接触，振捣棒高速振动，使波纹管开裂或形成孔洞，造成砂浆渗入波纹管内，一定时间后砂浆硬化，堵塞波纹管。

遇到堵管问题，首先根据罐体预应力孔洞曲线坐标，标注出跑浆孔道堵塞位置，避开受力主筋位置，用冲击钻缓慢开孔，清除进入波纹管中的砂浆块，使钢绞线能顺利穿过波纹管并能够自由穿拉。待预应力张拉完成后，按照高一等级微膨胀混凝土对孔洞进行封堵，要注意封堵的质量，防止孔洞对钢绞线产生锈蚀，影响预应力使用的寿命。
