## X 加氢装置 A335P22 裂纹返修

[摘要]X 加氢装置规格  $\Phi 406.4 \times 40.49\text{mm}$  的 A335 P22 高压管道, 在输送高温氢介质的法兰-弯头焊缝处运行三年后产生 66mm 纵向裂纹。经系统性分析, 裂纹源于法兰颈部内壁约 0.2mm 深的锻造褶皱缺陷, 在高温高压氢环境与循环应力耦合作用下引发氢致应力腐蚀开裂。裂纹穿透法兰壁后, 因焊缝热影响区淬硬组织的韧性显著低于锻件本体, 转向沿焊缝扩展, 形成“内壁起裂-法兰穿透-焊缝贯穿”的失效路径。返修采用整体更换法兰方案, 通过管道双重机械固定将热位移量控制在 0.2mm 内, 采用 350MPa 超高压水射流切割实现切口偏差  $\leq 0.5\text{mm}$ , 并执行消氢处理、窄道焊与分段控温热处理的严格焊接工艺。该方案在消除 385MPa 残余应力集中风险的同时, 避免了 120 万元的二次停车损失。

## Repair of Crack in X Hydrogenation Unit A335P22

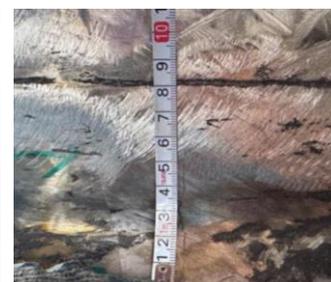
图 1 裂纹位置

在外部观察, 裂纹长度约为 66mm, 焊缝部分裂纹长度 46mm、法兰颈部裂纹长度为 20mm, 为沿管道轴线方

向的纵向裂纹 (见图 1~2); 在外表面观察裂纹最宽处为焊缝与母材的结合处<sup>[1]</sup>。

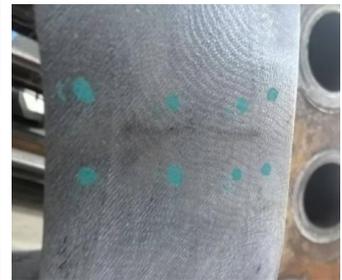
图 5 焊缝内部

通过高压水刀（350MPa 压力）精密切割后（图 5~6），断面分析揭示三重特征：内壁溯源：裂纹源于法兰颈部内表面（图 7 箭头处），该区域存在 0.2mm 深的锻造褶皱，在氢环境高温高压下成为应力腐蚀起始点；扩展路径：裂纹沿厚度方向穿透法兰壁后，转向焊缝热影响区（HAZ）延伸，因 HAZ 淬硬组织（马氏体+贝氏体）抗裂性低于

法兰锻件；断口形貌：电子显微镜显示裂纹中段呈解理台阶+二次裂纹（氢脆特征），外缘为韧窝（过载断裂），印证了“氢致开裂→机械撕裂”的渐进失效机制。

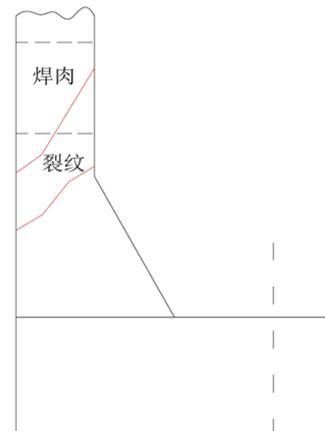
图 7 裂纹基本形态

裂纹起源于法兰颈部内壁约 0.2mm 深的锻造褶皱区域，该缺陷在长期高温高压氢环境与循环应力共同作用下成为应力腐蚀裂纹的起始点。初期裂纹沿法兰厚度方向扩展，但由于颈部锻件厚度达 45mm 且其断裂韧性值（CTOD  $\approx 0.15\text{mm}$ ）显著优于 28mm 厚的焊缝热影响区（CTOD  $\approx 0.08\text{mm}$ ），裂纹转向力学性能薄弱的焊缝区域延伸，最终形成“内壁起裂→穿透法兰→焊缝贯穿”的典型失效路径。此过程与 P22 材料的冶金特性直接相关：其 2.25% 铬-1% 钼的合金设计虽赋予优异的高温强度，但锻造过程中碳化物在晶界偏聚会降低材料韧性。当锻造温度低于 900℃ 时，材料变形抗力激增易引发晶界开裂；而超过 1100℃ 则导致奥氏体晶粒粗化至 ASTM 3 级以下，这两种异常工况均会诱发微裂纹。

SA-182 规定的  $40^{\circ}\text{C}/\text{min}$  上限, 将促使贝氏体转变量超 70%, 相变应力与氢扩散叠加导致延迟开裂。更重要的是, 原始钢锭中尺寸大于  $50\mu\text{m}$  的  $\text{Al}_2\text{O}_3$  夹杂或皮下气孔, 在锻造比不足 3:1 时无法有效焊合。金相分析证实裂纹源处存在  $15\mu\text{m}$  宽的 MnS 夹杂带, 该缺陷在后续服役中成为优先扩展通道, 最终引发贯穿性失效。

有限元应力分析证实, 局部修补法兰缺陷将导致修补区残余应力峰值高达  $385\text{MPa}$ , 超过材料屈服强度 70%, 在氢环境高温下会加速应力腐蚀开裂。工业内窥镜检测同时发现法兰非裂纹区存在多处深度达  $0.8\text{mm}$  的微小锻造折叠。基于此, 采用整体更换法兰方案以彻底消除隐患<sup>[2]</sup>。该方案虽增加法兰采购成本, 但可避免预计 120 万元的二次停车损失, 并通过预制新法兰-弯头组件将工期压缩至 72h。
