汽车连接螺栓断裂的失效分析

贺 军

安徽中鼎精工技术有限公司, 安徽 宣城 242000

Failure Analysis of Automobile Connecting Bolt Fracture

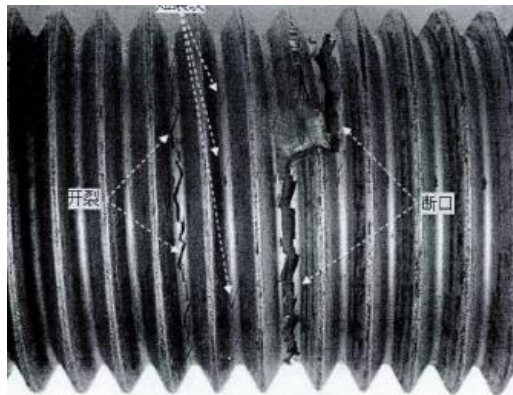
图 1 螺栓的损伤情况

在接触螺栓之后，发现断裂螺栓的螺纹顶部有严重的镀锌层磨损脱落的情况，认为该位置出现了严重的损伤。在对损伤部位，沿着直径轴向的方向做切割，获得金相试样之后，于显微镜下观察，发现该螺栓的第 3-10 根螺纹的根部位置有明显的裂纹情况；螺纹累及牙顶，导致螺栓牙顶位置出现了严重的破坏，部分严重位置有明显的翻边（见图 1）。之后结合螺栓的使用情况，认为造成这一现象的原因，是在螺栓松动之后，与发动机连接的零部件与螺栓之间出现了反运动，之后随着车辆的行驶，反运动越来越明显，在反复的撞击下造成螺纹出现了损坏。

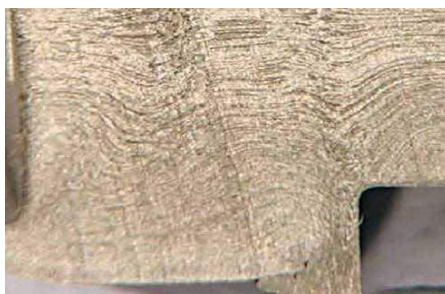
在对断裂的螺栓做充分清洗后，放置在显微镜观察，采用低倍形貌观察后，可以发现断口靠近边缘位置细腻而平坦，此位置为裂纹源区；之后逐渐向中间位置发展，逐渐变得粗糙，此位置为扩展区。在对疲劳源区（见图 2）做观察后，发现裂纹源自于螺纹根部较深位置，可发现明显的疲劳擦伤，而裂纹有明显的台阶状特征，证明属于多源断裂情况。在对疲劳裂纹扩展区进行观察后，发现二次裂纹的数量要显著高于裂纹岭，且断口位置具有间距小、疲劳条带短等问题，此现象证明螺栓的使用期间出现了较高的疲劳损伤。

图 2 疲劳源区的显微镜观察结果
