锅炉屏式过热器夹持管开裂原因分析及其优化措施探索

国家能源集团科学技术研究院有限公司成都分公司, 四川 成都 610000

Cause Analysis and Optimization Measures for Cracking of Clamping Tube of Boiler Platen Superheater

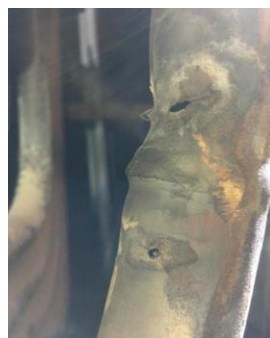
图 2 夹持管焊接接头漏点示意图

2020年11月,该电厂2号炉屏式过热器发生泄漏,根据现场实地检查,发现A侧往B侧数第6大屏,炉前往炉后数第2小屏(以下称6-2屏)的屏式过热器夹持管B侧焊接接头开裂,B侧焊接接头(裂纹处)为原始泄漏点,如图2所示,其对应位置B侧管子被吹穿,同时屏过管屏从下向上第6~12根管子也存在吹损减薄或吹穿,如图3、4所示。

对屏式过热器管屏泄漏点进行宏观检查,发现第6~12根管屏均存在明显的冲刷痕迹,壁厚明显减薄,而夹持管虽然也存在局部吹损痕迹,但焊口漏点处的裂纹位于焊缝边缘与母材平齐的融合线区域,附近未见明显减薄,焊缝断截面处未见焊接缺陷。

(3) 所有爆口中只有夹持管焊缝上的裂纹漏点处无冲刷和无壁厚减薄，其它爆口皆有明显冲刷痕迹和壁厚减薄。因此，夹持管焊缝上的裂纹漏点处为原始泄漏点，其它爆口皆是由于原始泄漏点冲刷对面管子使其壁厚急剧减薄后不

(2) 由于裂纹形成是从被冲击侧内表面开始，因而利用停炉期间对未改造的“U”形中间夹持管焊接接头进行射线检测。

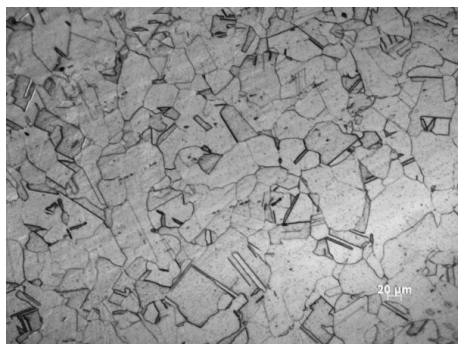
图6 母材内壁金相组织

将夹持管泄漏点附近的母材、热影响区、焊缝三个区域，通过线切割的方式取样进行金相组织分析，试样经打磨抛光后用王水溶液进行侵蚀，制成金相试样，在蔡司光学显微镜下观察其组织形貌。母材内外壁、焊缝、热影响区均为奥氏体组织形貌，老化2级，其中母材内壁组织呈粗晶状，外壁组织呈细晶状，晶粒内部存在较多的滑移线。金相图片见图6-图10所示。

(4) TP347 为亚稳奥氏体不锈钢，应是经热处理的状态下供货，组织为单一的奥氏体组织，微观组织中的滑移线以及弯头内弧表面硬度值偏高，说明失效弯头组织中存在形变马氏体，形变马氏体为脆性相，在应力作用下容易形成裂纹。而从硬度指标显示，焊缝的硬度值高于母材，当母材的内壁存在马氏体脆性相的条件下，从焊缝与母材的融合线附近开裂。
