# 某排涝站防洪堤损毁修复工程地质分析评价

广西水利电力勘测设计研究院有限责任公司, 广西 南宁 530023

## Engineering Geological Analysis and Evaluation of Damaged and Repaired Flood Embankment of a Drainage Station

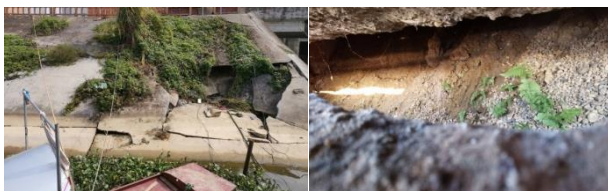
排涝站出水渠重力式混凝土边墙两侧边坡混凝土面板下沉开裂,宽度为左边墙往右江下游、右边墙往右江上游各约10m,破坏高程约为96m至堤顶104m,混凝土面板下局部掏空垂直高度约1.1m。

图1 护岸破损照片

根据现场地质调查情况，破损区范围主要为排涝站出水渠边墙两侧及部分原排涝站基坑开挖范围，损毁的主要表现形式为防洪堤路面及建筑物（出水池左侧边墙）下沉开裂，以及护坡处面板的架空开裂及后期淘蚀。根据本次勘察成果以及收集到的施工阶段的勘察、设计及施工资料，综合分析推断堤防损毁的主要原因为上部填土的压实度

不够，在自重及过往车辆碾压下，填土①及下伏地基③-2 的压缩变形过大导致上部混凝土路面、出水池边墙的下沉开裂，以及岸坡混凝土面板与反滤层、填土层的脱空并造成面板的下沉开裂，在水位变幅区，库水将下部土层及反滤料沿开裂处带出，导致脱空进一步扩大，破损情况逐渐严重。

针对该工程现状，建议在水库低水位期将破损区水位以上的填土层挖除，对下部填土及③-1 层的砂质粘土、粘土质砂进行地基处理，建议可采用搅拌法、复合地基及灌浆补强等对地基进行加固，改善下部填土及③-1 层砂质粘土、粘土质砂的工程性质，增强其承载能力及降低压缩性。地基处理完毕后，再将上部填土重新分层压实回填，减少工后沉降。此外水下岸坡受水浸泡，土层较为松软，也可考虑采用水下抛石进行护坡加固。

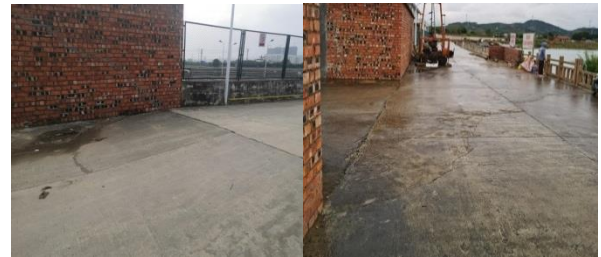
(2)交通桥两侧边墩及基坑填土回填区域路面混凝土下沉开裂,管理区外围围墙开裂(交通桥下游围墙已拆除),破损范围为上游侧范围约为交通桥右侧(面向右江)边墩往上游方向约22m,下游侧范围约为交通桥左侧(面向右江)边墩往下游方向约12m,最大沉降超过5cm,局部有空鼓现象。

图2 防洪堤沉降、地面及围墙裂缝

根据勘探情况，其中①层填土性质不均匀，碾压不实，压实度达不到要求，部分填土仍为高压压缩性土，可压缩性较强；③-1 层为砂质粘土、粘土质砂，受水库蓄水水位上升及前期工程开挖基坑后施工作业的扰动影响，该层性质较差，承载力较低，为中等接近高压压缩性土，可压缩性较强。③-2 层粘土质砂夹砂质粘土、④层圆砾、⑤层泥岩为中等~低压缩性土，压缩模量指标较高，且埋深较深，附加应力较小，产生的沉降量亦较小。

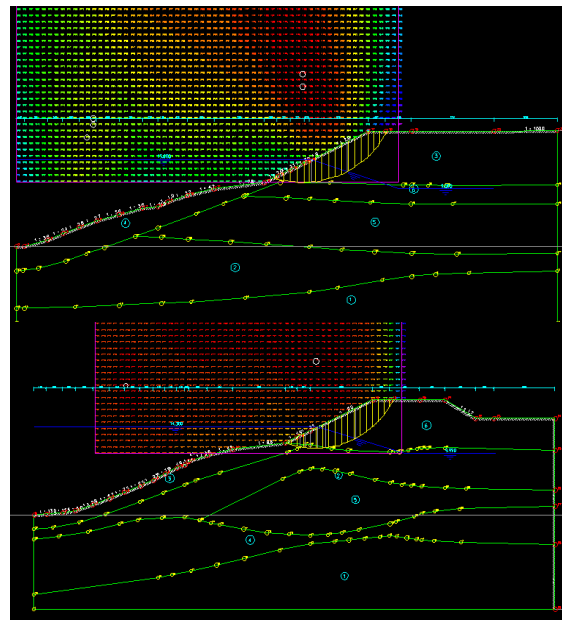
为分析堤防岸坡的稳定性,在破损区出水池上、下游侧各取典型断面在理正软件中计算稳定性系数,评价其稳定性,计算结果见表1。根据计算结果可知,出水池上、下游堤防岸坡在天然和暴雨工况下均处于稳定状态。根据现场地质调查情况,破损区防洪堤上靠外江侧未见有沿堤轴线方向的拉裂缝,护坡破损处未见有明显剪出裂缝,该段堤防未见有向外江滑动的迹象,岸坡处于整体稳定状态,与稳定性计算结果基本一致。
