杭州彩虹快速路西延明挖隧道渗漏水治理实践

[摘要] 文章以杭州彩虹快速路西延工程 6 座明挖隧道工程为案例, 对运行后的明挖隧道出现的渗漏水原因进行分析, 针对不同位置、不同渗漏水量等情况的渗漏水治理, 阐述不同的治理方法, 为类似明挖隧道和其他地下工程的渗漏水治理方法积累经验。

Practice of Water Leakage Control in the West Extension Open Cut Tunnel of Hangzhou Rainbow Expressway

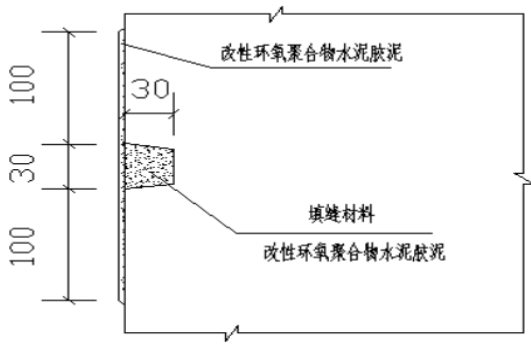
图1 潮湿点治理示意

(1)无明水——潮湿点治理措施

治理原则:采用封堵,不需要采用注浆。

①潮湿位置先钻眼孔,孔径30mm,孔深30mm,不得用人工钻孔,用钻孔机钻孔,电锤凿除孔中混凝土;

②孔位周围潮湿范围内凿毛;
(2)有明水渗漏水治理措施
治理原则:采用注浆和封堵相结合。
治理方法:

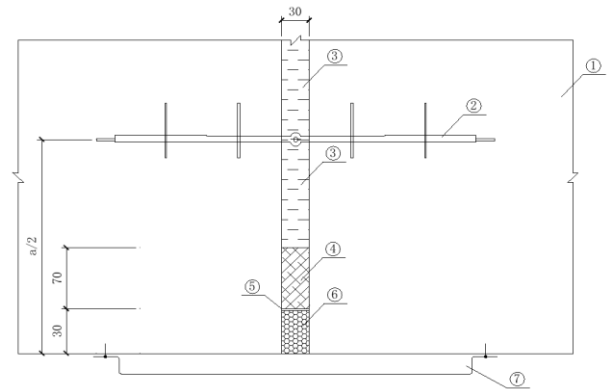
图3 变形缝治理示意

(3)变形缝漏水:变形缝是伸缩缝、沉降缝和地震缝的统称。建筑物经常在外在因素的作用下发生变形,导致开裂甚至破坏。变形缝是为这种情况保留的结构缝。一般变形缝都会采取防、排水措施,因防、排水措施失效而在该部位产生的漏水。(4)隧道混凝土结构通过施工缝、变形缝结构串联在一起引成长距离的构筑物。在荷载(特别是动荷载)、温度变化、收缩、地基基础不均匀沉降等的作用下产生各类裂缝。地下水通过裂缝进入隧道内从而产生渗漏水现象。

(1)针对渗漏点,拆除覆盖装饰板以及不锈钢集水盒等覆盖物,纵向长度按渗漏水情况而定,一般不小于1.5~2m单侧。(2)槽体内安装注浆嘴,并用堵漏材料临时固结注浆嘴。(3)注浆:采用堵水型高渗透性环氧灌浆剂或无溶剂堵漏环氧灌浆剂,在注浆过程中严禁加溶剂。

(4)结构体顶部和墙体安设不锈钢排水槽,采用螺栓固定,钢板与混凝土结合部位应密贴,再采用单组份聚氨酯建筑密封胶封严。

- ①C30主体结构钢筋混凝土
- ②钢边橡胶止水带
- ③原嵌缝填料
- ④新嵌缝材料(优质发泡高压聚乙烯闭孔泡沫塑料条)
- ⑤隔离纸

- ⑥单组份聚氨酯建筑密封胶(高模量)
- ⑦不锈钢排水槽
- (5)恢复装饰板材料

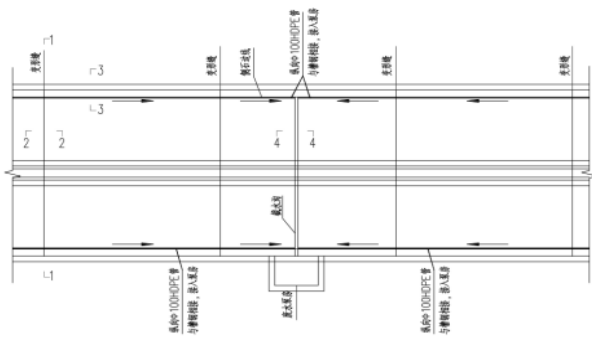
图4 增设排水盲沟示意

路面局部返水现象主要有以下几方面原因,一是底板变形缝存在渗漏水现象,二是底板局部存在渗漏点渗水,三是由于隧道坡度原因且受钢筋砼路缘石阻挡排水不畅而引起路面局部返水现象。

对水量较大,采用以上方法无法根治,则可在隧道内底板设置盲沟导流。

(1) 在底板上按盲沟位置、尺寸放线, 采用拉槽机对其盲沟位置进行切割并使用风镐凿出其位置, 沟底应按底板坡度找坡, 严禁倒坡。
