某小水库坝顶裂缝及河床沼泽化问题解析

王娟

Analysis of Cracks on the Dam Top and Swamp Formation of a Small Reservoir

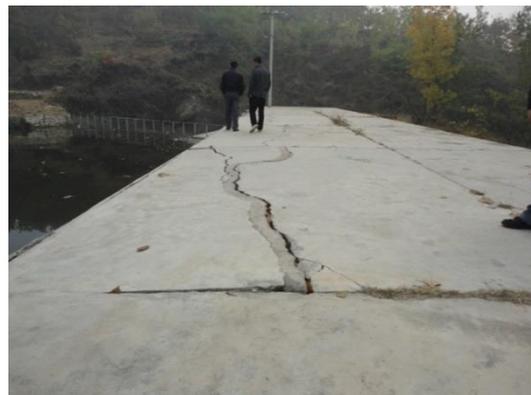
(2) 坝顶裂缝及塌陷。现场勘察期间发现大坝坝顶有较明显纵向裂缝，最大裂缝宽 5 cm，距上游约 1.5 m，并且靠近上游部位出现塌陷现象。详见照片 1。为探明裂缝深度，在坝顶裂缝处开挖探坑两个，分别位于距左、右坝肩约 20 m 处。据探坑揭露情况可知，裂缝仅存在于坝顶混凝土路面及碎石层，深约 $0.5 \sim 0.7$ m，黏土心墙顶部并未发现裂缝。分析认为，坝顶裂缝不是贯穿性裂缝，仅是表面裂缝，对坝体安全影响不大。

图 1 坝体裂缝及塌陷

(2) 根据地质调查及探坑揭露情况, 大坝坝顶纵向裂缝仅存在于坝顶混凝土路面及碎石层, 黏土心墙顶部并未发现裂缝。分析认为, 坝顶裂缝不是贯穿性裂缝, 仅是表面裂缝, 对坝体安全影响不大。

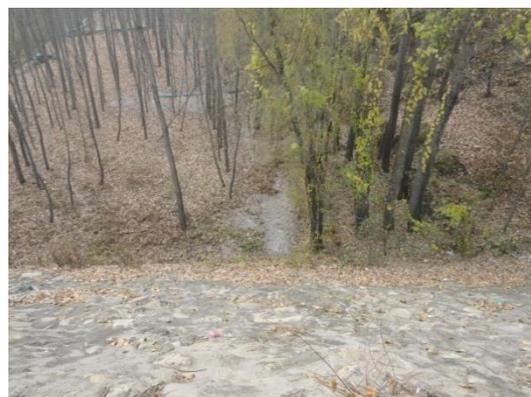
(3) 下游河床局部沼泽化。下游河床局部存在沼泽化现象，通过现场地质测绘，发现大坝右侧下游坝脚处存

在渗水现象，出溢水为清水。详见图 2。结合水库多年运行工况，分析下游坝脚处渗漏原因可能有二：①坝基岩体局部节理裂隙发育，水库经多年运行，节理裂隙充填物被冲开，从而形成渗漏通道。②根据大坝安全鉴定报告介绍，坝基施工开挖时，底部的风化岩石没有清除干净，使坝基直接坐落于风化岩上，由于风化岩受到渗透水的侵蚀，导致坝基处有渗漏现象。

图 2 下游河床局部沼泽化

(3) 下游河床局部沼泽化现象, 分析认为系坝基渗漏所致。坝址区出露岩体节理较发育, 岩体多处被切割成

块状, 建议施工时复核坝基岩体的渗透性, 在条件许可情况下, 采取适当防渗措施。
