## 某型燃气-蒸汽联合循环汽轮机汽缸卡涩原因分析及处理

[摘要] 某电厂燃气-蒸汽联合循环汽轮机在大修时, 高中压外缸发生严重的卡涩现象, 通过对机组结构及卡涩情况的分析计算, 找到了汽缸卡涩的根本原因, 并制定了处理方案, 顺利解决了汽缸卡涩问题, 为后续类似问题的解决提供经验借鉴。

## Analysis and Treatment of Cylinder Jamming in a Certain Type of Gas Steam Combined Cycle Steam Turbine

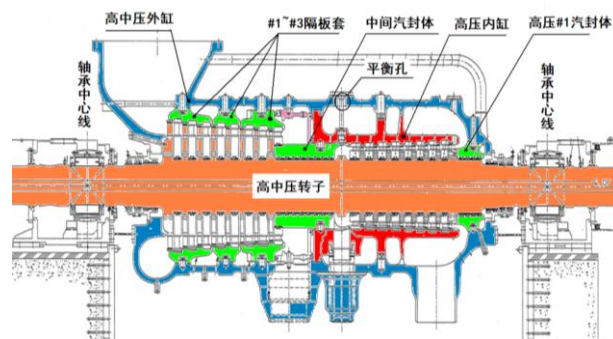
图1 汽轮机高中压缸结构示意图

在蒸汽参数方面, 高压蒸汽的温度高达 538℃, 压力达到 9.91Mpa, 为机组提供了强大的动力来源。再热蒸汽的温度则进一步提升至 566℃, 压力为 3.34Mpa, 确保了蒸汽在循环过程中的热效率。机组的高、中压缸采用了合缸结构, 这种设计不仅减小了机组的占地面积, 还提高了机组的整体刚性和稳定性。高压部分采用了整体的高压内缸, 确保了高压蒸汽的稳定供应和密封性能。中压部分则采用了 3 个隔板套结构, 使得蒸汽在中压缸内得到充分的膨胀和做功。

值得一提的是, 高、中压蒸汽均从汽缸中部位置进汽, 这种设计使得蒸汽在汽缸内的流动更加均匀, 避免了局部过热或过热不均的问题。同时, 高压内缸与外缸肩胛配合部位处于高温蒸汽区, 这对机组的密封性能和耐高温性能提出了更高的要求。

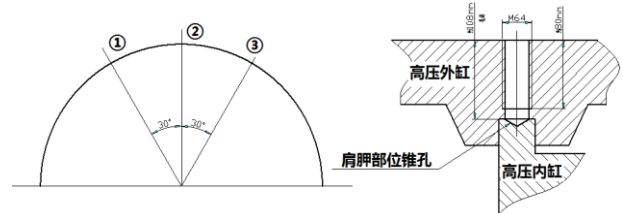
图 6 汽缸顶开螺孔加工示意图

第四次顶缸：经尝试了各种常规方法，均无法顺利将内外缸分开，考虑到整体起吊存在很大的安全风险，并且整体吊开后，也无有效手段将内缸及隔板套从外缸上半中分开。最终决定在外缸上加工顶开螺孔（图 6），采用顶开螺钉将内缸及#1 隔板套从外缸中顶开（图 7、图 8）。所开螺孔规格经设计严格校核，确保不对机组的运行安全性造成影响，所用的主要设备及工具见表 1。
