# 混流式机组上导轴承漏水原因分析及处理

四川华电宝珠寺水力发电厂, 四川 广元 628000

## Analysis and Treatment of Water Leakage in Upper Guide Bearing of Mixed Flow Units

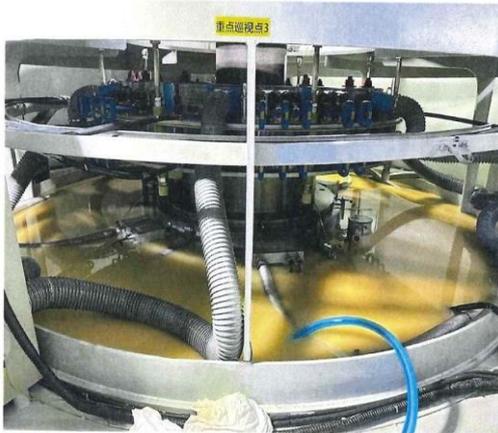
图2 漏油渗漏现场

3号机组上位机报出振摆装置二级动作保护后,值守人员检查3号机组上导轴承振摆500 $\mu$ m,引起机组发出二级动作保护,维护人员立即到现场进行检查发现3号机组上导轴承油槽透平油已全部溢出并通过上机架流至定转子、下机架、水车室等位置。维护人员将上导油槽积水、透平油排尽后拆卸上导接触式密封盖板,检查上导轴瓦、轴颈无异常磨损。启动3号机组技术供水泵上导轴承冷却器进水管路压力指示0.3MPa,检查上导冷却器及连接管路无渗漏。3号机组技术供水泵停泵上导油槽处听见吸气声音。再次启动3号机组技术供水泵检查发现10号上导冷却器出口弯管连接法兰出现渗漏现象,将上导冷却器出口弯管法兰拆除,发现法兰密封垫完好。

**机械原因:**初步判断原因为机组检修过程中上导冷却器法兰螺栓未对称把紧,导致橡胶密封垫受力不均匀且DG电站技术供水为内循环冷却方式技术供水泵流量大,上导轴承安装在发电机层上导冷却器高程最高,每次停泵时上导冷却器水流突然中断,当上导冷却器冷却水得不到补充管路内部迅速形成真空由于橡胶法兰垫不均匀

受力局部存在微小间隙随着外部空气通过微小间隙进入管路内部平衡内外压力将受力不均匀的法兰密封垫吸入管路内部导致橡胶垫密封垫密封截面减小法兰之间产生间隙进而导致冷却器法兰漏水。

### 4.1 优化冷却器法兰密封形式

DG电站上导冷却器法兰密封形式为全平面结构,法兰平面光滑,结构简单,安装过程中密封垫不宜放置,且密封面与橡胶密封垫之间所需的压紧力大,受制于安装空间部分螺栓预紧力可能偏小。为了避免上述问题的产生,法兰密封形式优化为密封槽结构,法兰密封槽密封是一种常用的密封技术,主要用于管道系统中法兰连接处的密封,以确保系统在运行过程中不会发生泄漏。结合图纸设计我们在上导冷却器弯管法兰上加工槽宽6.5mm,深4mm环形密封槽,通过O型密封槽形成法兰端面密封面保证内封水外封油。上导冷却器弯管法兰O型密封槽加工完毕后检查O型密封槽光滑无毛刺,检查密封槽无凸起缺口缺陷。

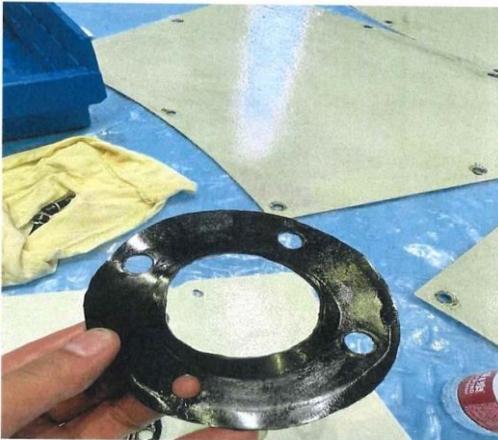
图3 法兰密封垫

DG电站3号机组上导冷却器更换管路密封施工人员直接拆开冷却器连接管路更换橡胶密封垫且未注意机组安装期间使用的密封垫厚度与现在检修使用的密封垫厚度存在差异,导致部分法兰螺栓在上紧过程中存在憋劲现象,同时由于密封垫厚度差异导致密封面密封效果受到一定影响,在上述原因的叠加影响下导致了3号机组上导轴承冷却器在检修后不久即出现了冷却器法兰漏水情况。在本次技改中考虑到上导轴承冷却器弯管法兰更换法兰密封面形式及密封后可能对管路整体长度造成影响,所以安装密封时首先要将上导轴承冷却器底座固定螺栓全部拆卸保证上导轴承冷却器本体处于完全自由状态。在上导轴承冷却器本体弯管法兰预装6mm耐油O型橡胶圆,将弯管法兰内六角紧固螺栓螺纹均匀涂抹螺纹锁固剂并将其对称把紧,紧固过程中检查弯管法兰面间隙应均匀并注意观察橡胶O型密封圆无脱槽,螺栓紧固后用0.05mm塞尺检查冷却器弯管法兰密封面不能通过,检查冷却器弯管法兰错牙不超过1mm。用同样的方法将所有上导冷却器管路密

封安装完毕后,调整上导冷却器本体与本体底座螺栓孔相对位置并将底座两颗螺栓全部旋入螺纹后方可进行紧固,否则需要对相对位置进行调整,如果上导冷却器本体与本体底座螺栓孔相对位置偏差过大,则需要对底座内螺纹螺栓孔进行重新钻孔制作。上导冷却器底座紧固螺栓安装后再次检查上导冷却器弯管法兰面内六角螺栓紧固情况,防止安装上导冷却器底座过程中对内六角螺栓受力产生影响发生部分螺栓松动情况。上导冷却器法兰螺栓紧固检查确认无误后进行第一次上导冷却器整体严密性耐水压试验,耐压过程中检查压力不低于上导轴承冷却器正常运行压力 1.25 倍且不小于 0.4Mpa 耐压时间 8 小时。第一次静态整体严密性耐水压试验合格后通过 3 号机组技术供水系统对机组上导油槽冷却器开展充水试验,在启动 3 号机组技术供水泵前首先分别将上导轴承冷却器进水阀、排水阀全开,然后启泵后检查上导轴承冷却器进水压力,如果压力过低则通过调整排水阀开度的方式将上导冷却水压力调整至正常运行压力 0.3Mpa。充水试验 30min 检查上导冷却器各部无渗漏,然后停技术供水泵在上导油槽冷却器处检查冷却器管路法兰密封之间无吸气异响,重复 2 次启停技术供水泵过程,检查冷却器管路法兰均无异响无渗漏。

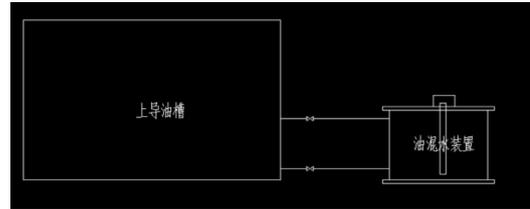
图 4 油混水装置改造示意图

**电气原因:**3号机组上导轴承设置一套YHX油混水装置用于监测上导油槽混水或积水量,该装置采用电容式原理电容式传感器由内外电极组成,当油槽中混水后内外电极介电常数相差很大,内外电极构成的电容值发生显著变化,油混水装置发出的方波发生变化,经过信号放大器的处理输出响应的报警信号提醒值守、维护人员及时检查系统确保发电机组安全稳定运行。但事故发生至处理结束,3号机组上导油混水装置均未发出报警信号导致维护人员第一时间未发现上导油槽进水防止事态进一步扩大。事后检查3号机组油混水装置接线错误油混水装置一直处于故障状态,在上导轴承冷却器法兰漏水后未及时报警。

因水比透平油密度大,在机组停机状态下积水会沉淀在油槽底部,在油槽顶部安装的油混水装置由于油混水装置结构特点测量探头距油槽底部有一定距离大概会产生 15cm 左右的测量盲区。为提高设备可靠性,减小设备测量盲区, DG 电站检修过程中决定将上导轴承油槽顶装油混水装置改成侧装集成油混水装置,侧装油混水装置主要由油混水监测装置、集油箱、上下引油管组成。安装位置以油混水监测装置底部高度不超过上导油槽底部距离为准,现场测量高度后在上导油槽底部 2cm、12cm 处分别钻孔焊接直径 16 的引油管,引油管分别与油混水装置集油箱接头连接,上导油槽引油管出口安装 DN16 球阀方便后续检修维护,油混水装置接线调试,检查各功能完整,取下油混水监测装置模拟混水试验,上位机发出报警信号。上导轴承油槽油混水装置优化后可提升监测精度,提高设备可靠性,为机组运行提供有力保障。
