## 氧化空气压缩机组不对中故障机理分析及验证思路

**[摘要]**某氧化空气压缩机组在运行过程中出现压缩机高速轴振动持续缓慢上涨的现象。文中通过现场调试机组运行状态,系统分析在线监测数据,结合频谱特征、轴心轨迹和相位变化等多维度信息,深入探究故障根源。研究采用逐步排除法,首先排除高速轴转子动平衡、轴承磨损和齿轮损伤等常见故障,最终锁定联轴器不对中问题。通过详实的案例分析,阐述了故障诊断的系统性思路和科学方法,为同类设备的故障诊断与预防提供了重要参考。

### Mechanism Analysis and Verification Ideas for Misalignment Fault of Oxidation Air Compressor Unit

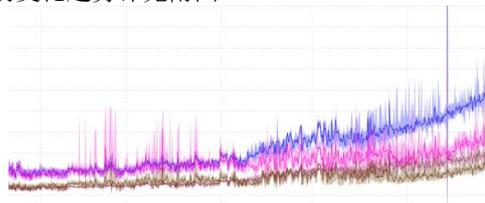
图1 压缩机高速轴振动趋势

1V1Y振幅值增长趋势尤为显著。振动数据呈现两个特征:一是以约 $10\mu\text{m}/\text{月}$ 的速率持续上升,二是伴随明显的波动性变化。截至9月检修前,空压机靠近驱动机侧的两个监测点1V1X与1V1Y的振动峰值已升至 $60\mu\text{m}$ ,并且振幅之波动最大差值超过了 $10\mu\text{m}$ ,总体振动峰值接近压缩机高速轴振动报警阈值。值得注意的是,同期低速轴各振动测点的振动数据保持稳定,未出现明显波动。压缩机高速轴振动变化趋势详见附图1。

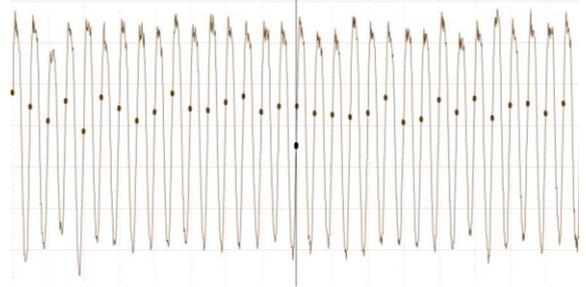
图 2 压缩机齿轮箱高速轴波形频谱示意图

要功能是调整转速并传递扭矩。在氧化空气压缩机机组运行过程中,转速通常保持稳定,负荷波动较小。此外,随着制造工艺的提升,齿轮损伤类故障已较为罕见。通过对振动波形进行分析,发现各通道信号呈现良好的正弦波形态,重复性高,且未出现周期性冲击特征(见图 2)。因此,可以排除齿轮啮合不良或齿面损伤的可能性。

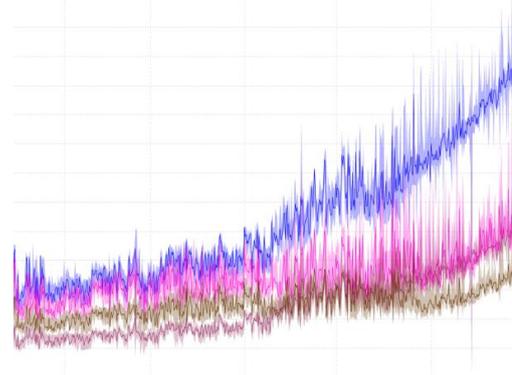
图 3 高速轴 1X 幅值趋势图

振动频谱分析显示,压缩机齿轮箱高速轴各测点的振动增长主要表现为工频(1X)分量幅值的持续上升(图 3),同时伴随工频相位的规律性漂移(图 4)。值得注意的是,同期相连的主驱动机电工频振动却呈现缓降趋势。这种反向变化特征明确表明,该轴系的动态平衡状态已发生实质性改变,符合联轴器异常或转子系统失衡的典型故障模式。

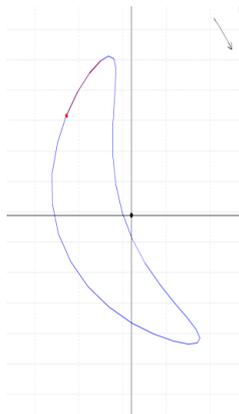
图6 压缩机齿轮箱高速轴轴心轨迹图

通过对主驱动机振动频谱的深入检测,发现与齿轮箱连接端的两个测点呈现显著的二倍频(2X)振动特征,其幅值甚至超过工频(1X)成分(详见附图5)。与此同时,压缩机齿轮箱高速轴连接端的轴心轨迹分析显示典型的非线性运动形态——一端呈现“香蕉型”轨迹,另一端则表现为“8字形”特征(见附图6、7)。这种频谱特征与轨迹形态的组合,是轴系对中不良的典型诊断依据,表明机组在运行过程中存在明显的联轴器对中偏差问题。

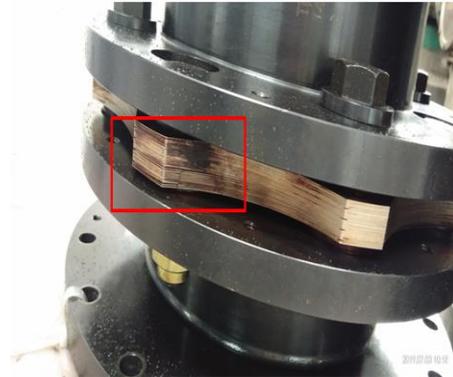
图8 联轴器图状态

2021年1月上旬,机组按计划停机检修。经拆检发现,首先机组转定子间没有明显的刮碰迹象,各处机械密封以及油封都未与转子主轴发生刮碰,机组的各级叶轮也均运行良好,复检各处装配间隙都在设计间隙范围内,各级转子两侧支撑轴颈外观质量良好,润滑油供油油路通畅无堵塞,但在检查机组联轴器时,发现了压缩机齿轮箱高速轴与主驱动机之间的联轴器膜片存在明显的疲劳断裂损伤(具体损伤形貌见图8)。进一步测量轴系对中数据,

结果显示实际对中偏差远超设计允许范围。这一发现验证了前期振动分析中关于对中不良的判断,膜片断裂正是导致振动持续上升的根本原因。

本案例通过系统的故障分析,为类似问题的诊断提供了清晰的解决路径:首先基于在线监测数据,排除了齿轮箱自身故障的可能性;随后通过对压缩机齿轮箱高速轴频谱、轴心轨迹、相位特征以及主驱动机连接端的振动特性进行综合分析,最终确认故障根源为轴系不平衡问题。实际检修发现,压缩机齿轮箱高速轴与驱动机的对中偏差导致联轴器膜片长期承受异常扭转应力,进而引发膜片塑性变形和疲劳损伤,表现为典型的轴系不平衡特征,这正是压缩机齿轮箱高速轴振动持续升高的根本原因。本案例所采用的诊断逻辑和分析方法——从振动特征识别到故障机理验证的系统性流程,不仅成功解决了本次故障,更为同类压缩机设备对中不良问题的分析处理提供了可复用的技术范本,具有重要的机组工程运行指导价值。
