## 浅析发电机出口 PT 断线故障

**[摘要]**发电机出口 PT 断线是发电机运行中一种常见的故障。故障发生不仅会导致发电机各参数指标异常, 在处理过程中也容易出现误操作和人身伤害, 严重威胁电网稳定运行和企业安全发展。文章以某电厂#4 机组发电机出口 PT 配置为例, 对两起发电机出口 PT 断线故障的现象、排查和处理进行了详细的分析, 并就改进措施和注意事项进行探讨, 为发生同类故障时的分析和处理提供参考和指导。

### Brief Analysis of PT disconnection Fault at Generator Outlet

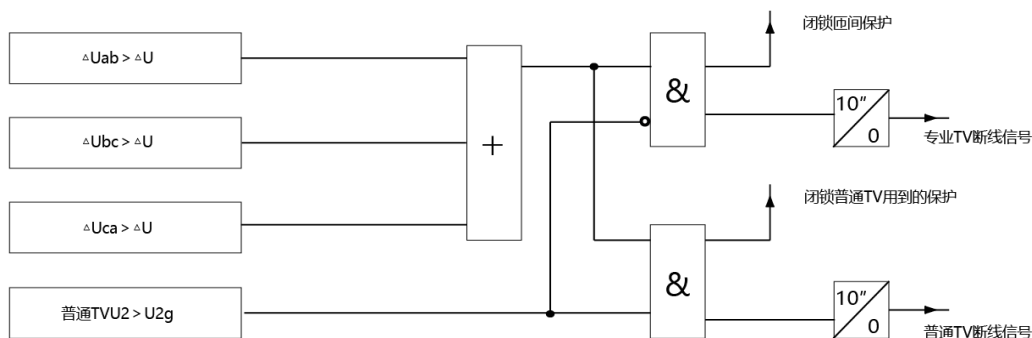
图 1 电压平衡式 TV 断线判别逻辑框图

#4 机发变组保护使用的南自 DGT801 采用的是电压平衡式 TV 断线判别逻辑，即对比普通 PT 和专用 PT 的同名相间电压差，当电压差大于整定值时，根据普通 PT 二次是否存在负序电压来判别断线发生在普通 PT 还是专用 PT 一次侧。逻辑图如图 1 所示。

在图 1 中， $\Delta U_{ab}$ 、 $\Delta U_{bc}$ 、 $\Delta U_{ac}$  分别为两组 PT 的同名相间电压差； $\Delta U$ 、 $\Delta U_{2g}$  分别为压差定值、负序电压定值。

由图 1 可以看出：当压差  $\Delta U_{ab}$  或  $\Delta U_{bc}$  或  $\Delta U_{ca}$  大于整定值，而普通 PT 二次无负序电压时，装置判定为专用 PT 一次断线，去闭锁匝间保护；而当压差大于整定值，普通 PT 二次负序电压大于整定值时，装置判定为普通 PT 一次断线，去闭锁定子接地保护等用到普通 PT 电压的保护。

根据保护柜设定，1PT 和 2PT 为普通 PT，3PT 为专用 PT。查看发变组 A、B 柜“YH 断线”相关报文，动作信号为“TV 断线（专用）”，普  $U_2=0.1065V$  在 PT 二次端子柜处，测量 3PT 的  $U_{AB}=93V$ ， $U_{BC}=94V$ ， $U_{AC}=100V$ 。可以判断为 3PT 一次熔丝 B 相发生熔断故障。
