# 紫兰坝电站机组停机蠕动原因分析

**[摘要]**紫兰坝电站3台灯泡贯流式水轮发电机组至2013年以后, 机组停机经常出现蠕动现象, 甚至无法停机, 在后期的检修中也对其蠕动原因进行多次分析及控制环技改。但是, 在检修或技改后, 机组运行一段时间还是会出现停机蠕动现象, 并未从根本上解决此问题。针对此问题, 根据多次检修实际情况分析, 找到了其根本原因。在3号机组大修后机组运行一年时间观察机组停机状态, 效果明显。为以后贯流式机组停机蠕动或者无法停机的问题解决提供参考。

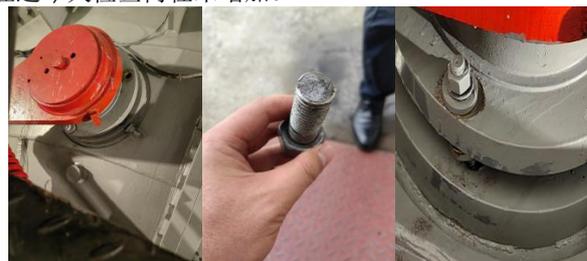
图 2 套筒螺栓断裂图

2023 年 6 月,在紫兰坝维护工作中,检修人员发现 2 号机组 1 号套筒固定螺栓断裂,如图 2 所示,查看断裂现象为,固定螺栓发生剪切,从而发生断裂。但是,套筒套装在导水机构套筒底座上,为固定部件,不应发生转动,同时安装时需要近 50T 的压力,即使导叶轴旋转,同样不可能带动套筒旋转。检修时,检修人员将套筒取出,测量套筒内轴套内径公差在正常范围内,同样将其泡在水中,经过今天检查内径未增加。

检修人员扩大检查范围,发现 15 号套筒固定螺栓已发生变形。分析为连锁反应。检查 1 号、15 号拐臂发现,其磨损部位相同,如图所示,测量上半部拐臂与套筒之间间隙发现局部间隙为 0 但是两侧及底部间隙较大。最终可以确定拐臂出现此现象为连锁反应,可以确定为控制环出现问题。检查控制环与导轨间隙发现上半部为 0,底部为 3.15mm,超出设计间隙 1mm,而控制环底抗磨板抗磨层厚度为 1mm,经过检查和分析,发现拐臂与套筒之间间隙异常,导致拐臂磨损和螺栓断裂。同时,检查控制环与导轨间隙发现超出设计间隙,底抗磨板抗磨层已完全磨损。这表明控制环出现问题导致了机组停机蠕动。

(3) 修复拐臂与套筒间隙异常问题为了解决拐臂与套筒间隙异常的问题,我们对拐臂和套筒进行了全面的检

查和修复。通过调整拐臂与套筒之间的间隙和紧固程度,确保其符合设计要求。同时,我们对拐臂和套筒进行了全面的润滑处理,以减少运行时的摩擦和磨损。
