主变压器铁芯与夹件多点接地故障的分析及处理研究

Analysis and Treatment of Multi-point Grounding Faults of Main Transformer Iron Core and Clamp

某水电厂装机容量为 3×55MW, 采用一机一变单元接线方式, 安装有 3 台 SSP10-H-75000/220kV 强迫油循环水冷双绕组分相式主变压器, 1 号机组单元于 2007 年 04 月投产发电。2018 年 03 月 04 日, 1 号机组带 55MW 负荷并网运行, 运维人员在开展每月一次的测量主变压器铁芯、夹件接地电流定期工作时发现, 1 号主变 B 相铁芯、夹件接地电流分别为 10.2A、10.3A, 远远超出要求不大于 100mA 的规定值^[1], 立即向调度中心申请停电检查, 并组织专业人员对故障进行分析和处理。

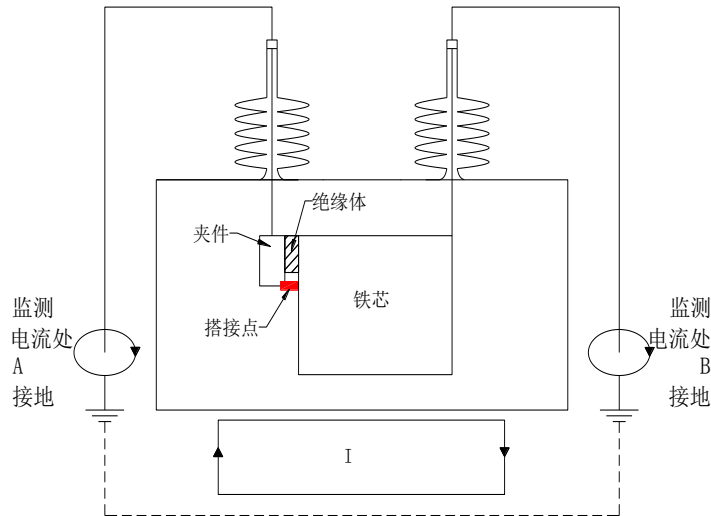
图1 1号主变压器铁芯、夹件多点接地示意图

(3) 检查发现变压器 B 相芯柱第一片硅钢片出现了上窜, 与铁芯上部夹件加强板接触, 形成了金属性短路, 导致铁芯与夹件之间绝缘电阻为 0MΩ; 检查铁芯及绕组无过热痕迹, 绝缘层完好, 无受热变色、老化起层、龟裂脱落等现象。

(1) 1号主变压器自2007年04月投入运行到故障发生时的十一年里,未按照新投产变压器在投入运行5年内和以后每间隔10年应大修一次的规定进行检修工作^[3],也未结合设备运行情况进行过内部检查。变压器长期运行过程中,在承受了无数次合闸时励磁涌流形成的强大电动力冲击后,铁芯螺栓紧固件出现个别松动,运行时产生的电磁振动导致铁芯窜片与夹件形成接触,造成铁芯及夹件多点接地故障,致使铁芯、夹件接地电流超标,见图1。

(2) 铁芯与夹件的故障接触点和铁芯正常的接地点均在铁芯上端部,两点之间形成短路的距离较近、范围不大,即铁芯主磁通短路匝数较少,流过的涡流有限,产生的热量不太大;又因为发现及时,故障尚处于初期阶段,多点接地导致的涡流损耗只造成低温过热,还未造成恶性循环导致高温过热故障,所以变压器油中总烃含量仍在允许范围以内,铁芯层间绝缘、铁芯与夹件之间的绝缘未出现老化和损伤。

(4) 由于变压器内部空间狭窄, 如要将上窜的第一片硅钢片进行复位处理, 需要吊起变压器 B 相钟罩, 即进行变压器大修。经厂家设计人员、技术人员和电厂专业人员共同分析讨论, 决定暂不进行变压器大修, 待制定出详尽的检修计划和方案后申请设备停运检修; 在确保对变压器铁芯磁路、主磁通Φ无任何影响的前提下, 对故障点进行隔离处理。在上窜的芯柱第一片硅钢片与夹件加强板之间塞入厚度为 6mm 的高密度 T4 绝缘纸板, 将硅钢片与夹件加强板隔离开来, 并对绝缘纸板进行固定, 测量铁芯与夹件之间的绝缘电阻为 1000MΩ; 对松动的铁芯紧固件螺栓进行紧固后, 检查并紧固所有器身绝缘夹件、支撑件的固定螺栓和电气连接螺栓。
