尾水管补气管结构强化改造及补气短管拆除可行性分析

华电四川发电有限责任公司宝珠寺水力发电厂，四川 广元 628003

[摘要]尾水管补气系统是抑制水轮发电机组空化侵蚀、降低压力脉动及机组振摆的关键装置，其运行可靠性直接决定机组安全稳定水平。针对宝珠寺电站尾水管补气管因结构设计缺陷及材质性能不足，导致补气短管对应区域尾水锥管里衬钢板撕裂的严重隐患，开展了补气管优化改造及补气短管拆除可行性研究。补气管优化改造后，结构强度及抗腐蚀性能显著提升；拆除补气短管后，机组关键运行指标无明显波动，可实现安全稳定运行。该研究提出的补气管改造方案及补气短管拆除验证方法，不仅解决了宝珠寺电站的实际运行隐患，更为同类水轮发电机组补气系统优化及相关技术决策提供了可靠的工程参考。

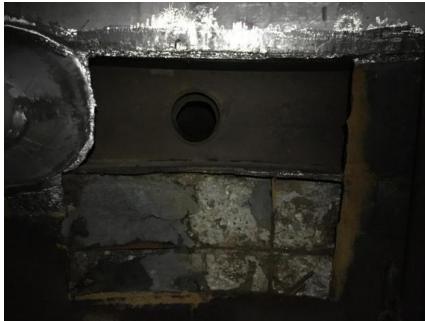
图3 尾水管损坏情况

在过流部件气蚀检查时发现尾水管钢板脱落严重，凑合节、补气腔、尾水管里衬钢板掉落，多处混凝土基础被淘刷，详见图3。

根据统计，4台机组自投运以来针对该部位的检修次数分

别达到5~7次之多，且检修频率越来越高，每次实际检修时间为15d左右。随着运行年限的增加，检修的难度越来越大。

尾水锥管损坏主要有以下几种因素有关：

(1) 强度不足，强度不足导致的部件损坏的机理是静态作用力比较大，使部件的静应力超过部件材料的断裂强度。在尾水管中，静态作用力只有来自水流的冲击。

(2) 疲劳破坏，众所周知，材料可以承受比较大的静应力，但比较小的动应力就可以使它发生疲劳破坏。在水轮机尾水管中是不可缺少动载荷的，特别是在非最优工况下，例如，涡带压力脉动，卡门涡、叶片频率的压力脉动、转轮进口冲击、脱流产生的压力脉动等。它们产生的动应力也可以达到可与静应力相比的程度。联系到上述水流和焊接对静应力的作用，分析认为，宝珠寺锥管完全具有产生疲劳破坏的条件，而且很可能是在静载荷和复杂动载荷联合作用下发生的疲劳破坏。

支管的焊接部位受力不均匀，可能出现很大的载荷和应力集中现象，加速支管的断裂速度。焊接对补气架的最大影响可能还是焊接对支管母材材质的影响，这是焊接对焊接结构带来的不可避免的副作用。经过焊接，特别是多次焊接后，母材将不可避免的出现脆化的倾向或结果，这种影响对比较薄的板材和管材更加突出一些，而材料的脆化就意味着疲劳强度的大幅度降低。

②支管与埋入部分的焊接、支管与里衬的焊接、支管与套管的焊接等。所有这些都会使支管根部的材质发生脆性变化，疲劳强度降低。

与补气架支管连接的里衬部分是补气架的支点和基础，它既受焊接和焊接质量的影响，也可能产生直接的影响，如：经过多次焊接的里衬材料（钢板）也会发生脆化效应，降低疲劳强度；如果里衬与混凝土的局部结合不好、有空隙，将降低支持刚度；如果里衬与支管的焊缝上存在裂纹，水和压力脉动将传递到里衬外侧，加速里衬局部的疲劳破坏。

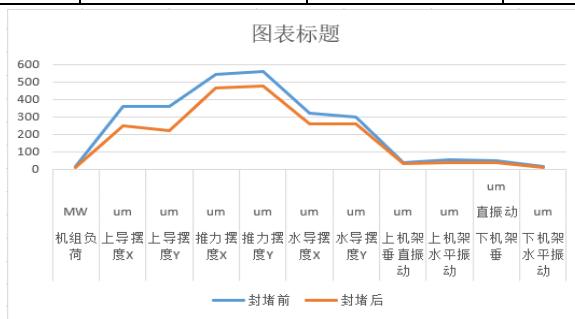
图 5 空载状态下，机组振摆略有降低

(2) 机组尾水补气管封堵后，与封堵前数据比较在振动区上限负荷、大负荷工况时，其各部振摆平均值无明显变化；在空载、低负荷工况时，各部振摆平均值还有所降低。

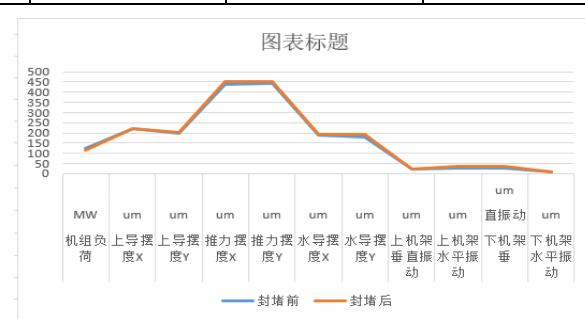
图 7 振动区上限状态下，机组振摆无明显变化

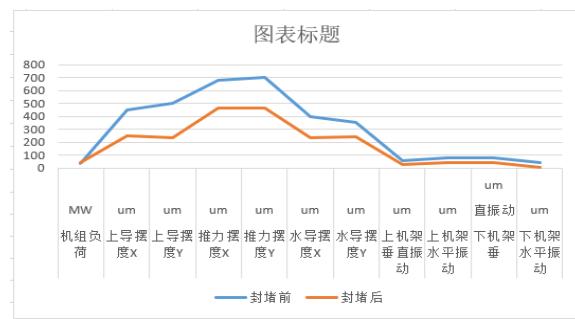
图 6 低负荷状态下，机组振摆有所降低

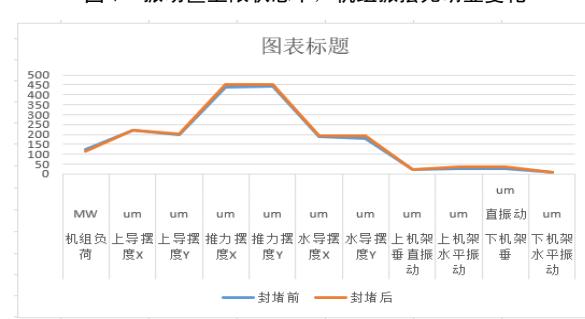
图 8 大负荷状态下，机组振摆无明显变化

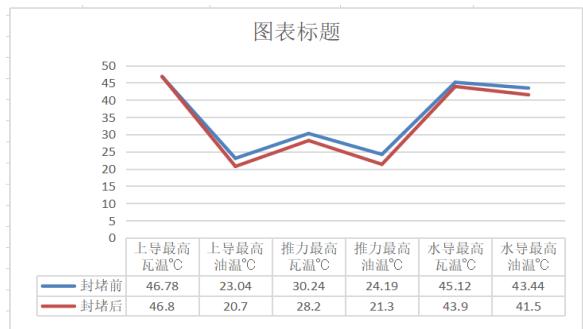
图9 封堵前后瓦温温度略有降低

(3) 机组尾水补气管封堵后，运行中各部轴瓦温度最大值，均在国家标准范围内。

(4) 机组尾水补气管封堵后，各部轴瓦温度最大值与封堵前比较，无明显变化。
