水电站压力钢管漏水诊断、成因分析及处理技术研究

华电四川发电有限责任公司宝珠寺水力发电厂，四川 广元 628003

Research on Diagnosis, Cause Analysis and Treatment Technology of Pressure Steel Pipe Leakage in Hydropower Station

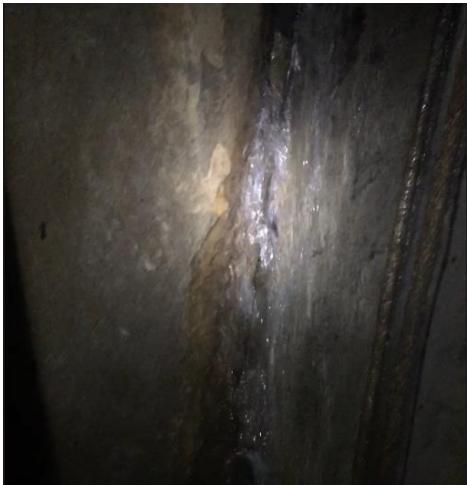
图 1 压力钢管漏水

宝珠寺水电站11F机组压力钢管伸缩节处于2021年3月份出现漏水（详见附图1），水压较高时漏水量可达5~10L/min，严重影响机组安全及发电效益。压力钢管为钢

为分析宝珠寺水电站压力钢管漏水水源，利用 11F 机组大修期间，全落机组检修门，检查发现漏水减小，待压力钢管余水排尽后，伸缩节漏水情况消失。基于上述机组压力钢管漏水典型案例，结合宝珠寺电站漏水现象及压力钢管结构，从设计、施工、运行、材料及运维 5 个维度，剖析宝珠寺电站压力钢管漏水问题的核心成因为：

试验实施过程中, 观测人员发现泄漏点: 一是压力钢管内部效率试验预留接口处有明显出水现象; 二是压力钢管与伸缩节的连接部位存在持续性渗水。该观测结果直接印证了此前推测的“压力钢管效率试验预埋管路锈蚀穿孔是导致泄漏的核心原因”, 为问题根源诊断提供了实测依据。

首先对压力钢管内部效率试验预留孔采用手工电弧焊进行封堵处理, 焊接完成后, 采用超声波探伤 (UT) 对焊缝进行 100% 无损检测, 检测结果符合无损检测验收标准, 确保封堵质量。

为验证处理效果, 进行了压力钢管充水试验及机组带负荷试运行验证: 充水至设计压力后稳压 24h, 伸缩节无渗漏; 机组在额定负荷下连续运行 72h, 通过红外热像仪及渗漏观测仪监测, 各关键部位密封性能稳定, 伸缩节处渗漏现象彻底消除。

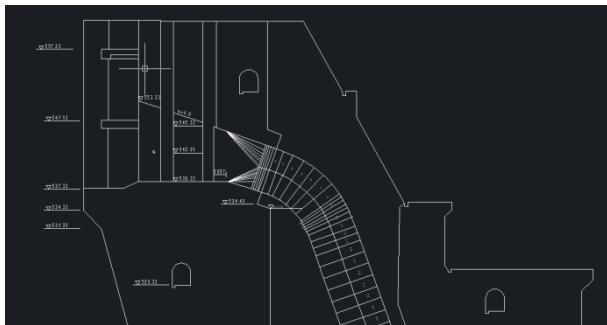
图 2 压力钢管剖面图

焊接结构，一共有 67 节钢板焊接而成（详见图 2 压力钢管剖面），压力钢管的材料牌号为 A3（Q235A）和 16Mn 钢板，材料焊接性好，详见表 1 压力钢管管壁材料。
