风力发电机组基础环平整度缺陷处理方案

Treatment Scheme for Flatness Defect of Wind Turbine Foundation Ring

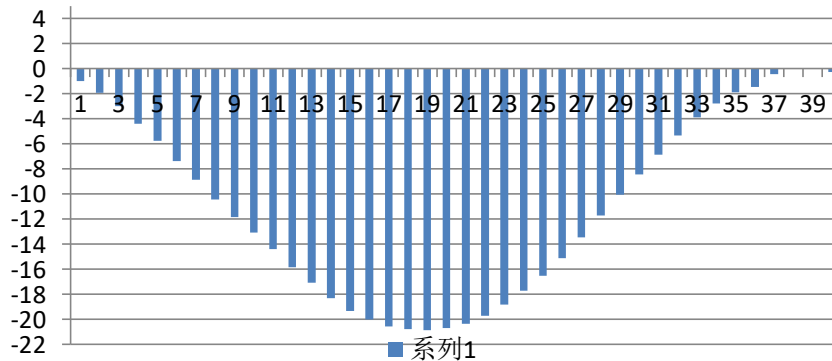
图1 基础环平整度测量成果图

某风电场共设计建设安装 25 台风力发电机组,期中包含 2.0MW 机组和 1.5MW 机组,机组基础混凝土浇筑完毕达到规定龄期后,按照施工进度计划开始风机吊装工作,但在吊装之前的基础环平整度复核过程中,发现期中一台 1.5MW 风机基础环平整度超过设计图纸规定的 3mm 高差限定,经过对该基础环加密监测点(由原来圆周 8 个监测点增加至 40 个监测点)精确测量,发现该基础环圆周最大高差达 20.9mm,基础环出现整体倾斜现场。

又对基础环安装检测资料进行复查，复查中发现基础环安装检测资料齐全，安装过程符合设备安装要求，并达到了安装精读要求，但基础混凝土浇筑过程中的基础环平整度检测资料缺失，初步断定原因为基础混凝土浇筑过程中，混凝土入仓或混凝土振捣过程中碰到了基础环，导致基础环水平度超限，又未及时发现，才发生上述事件。

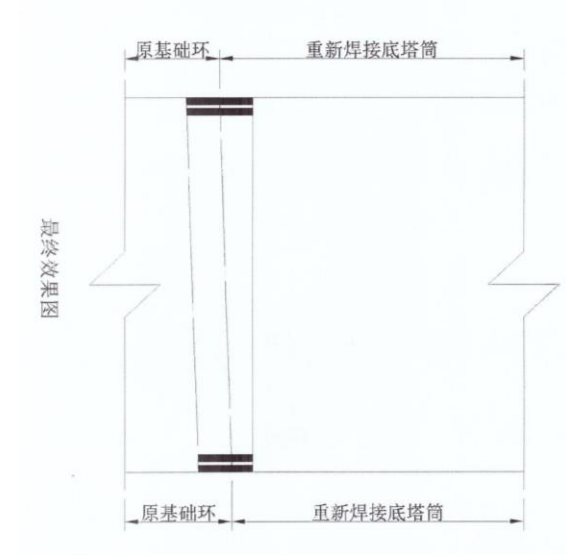
图5 最终效果图

如表所示,调整后平整度高差为 0.298mm,满足设计要求。

3.5 底塔筒加工完成后与螺栓同时运抵现场，按照整体环焊法兰上的标记顺序及原基础环的标记，吊装底塔筒。
