一起 500kV 线路故障保护延时投入分析及整改措施

[摘要] 保护装置快速动作切除故障线路尤为重要, 但线路故障跳闸保护延时投入系统首见。文章主要通过对某 500kV 线路故障跳闸事件进行分析及总结, 查找暴露出来的问题, 在此基础上提出改进措施及运行维护建议。

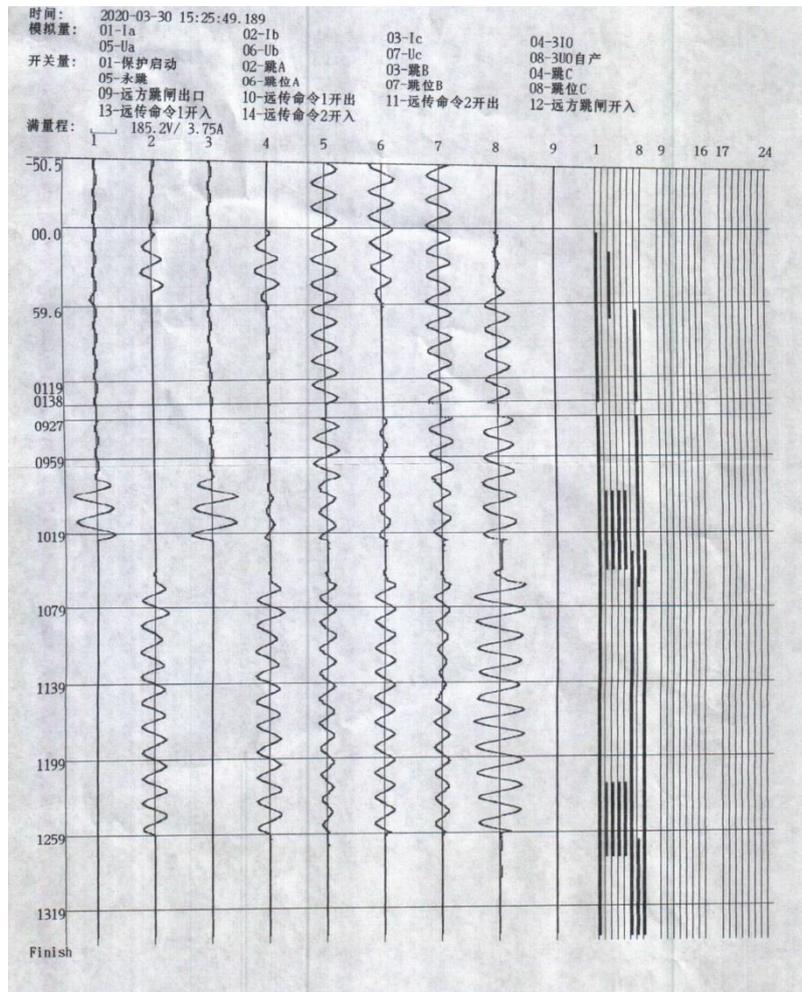
图 2 线路保护录波报告

B. 保护录波信息，如图 2。

通过分析为故障初期为典型的 B 相接地故障

在线路发生 B 相接地故障后紧接着发生 AC 相间短路故障。

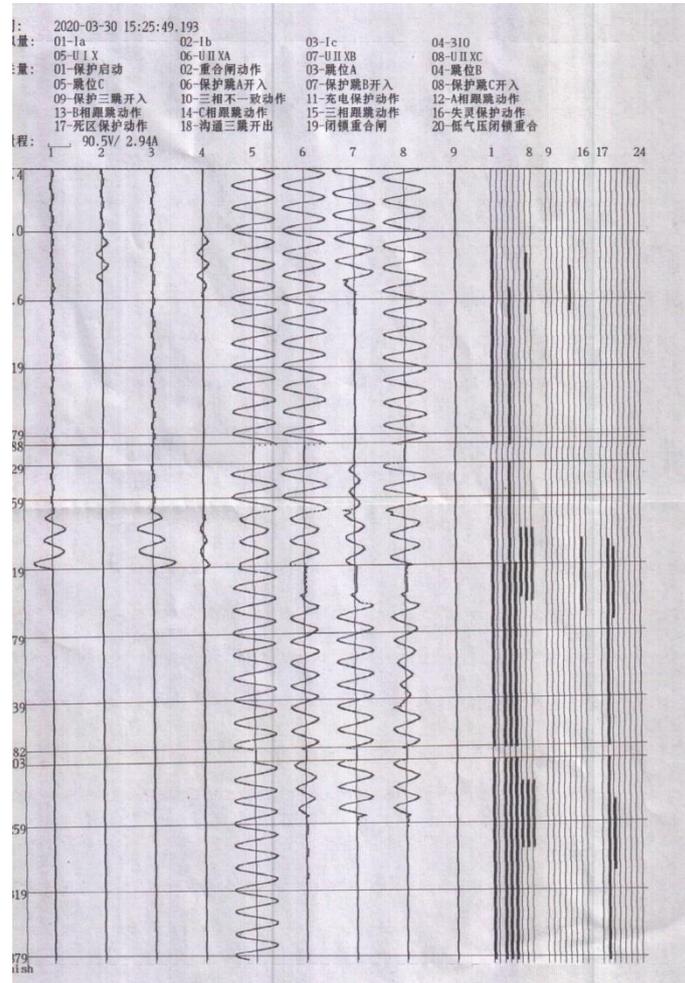
图4 断路器保护录波报告

A 站断路器保护及录波信息如下，如图 3-4:

通过分析重合闸时间、断路器保护录波得知：断路器重合时刻发生 AC 故障，此时由于 B 相开关已经跳开，线路保护、断路器保护跳闸时 B 相跳闸线圈已断开，合闸回路属于导通状态，录波器显示重合脉冲达到 37ms 以上，故出现 B 相开关重合。
