北海市小江水库主坝塑性混凝土心墙工程地质评价

[摘要] 运用物探试验与钻探相结合的勘察方法, 准确、全面地查明了大坝混凝土防渗心墙的工程地质条件, 为水库的除险加固工作提供了可靠的地质成果资料, 能为同类型的勘察工作提供参考。

Engineering Geological Evaluation of Plastic Concrete Core Wall for the Main Dam of Xiaojiang Reservoir in Beihai City

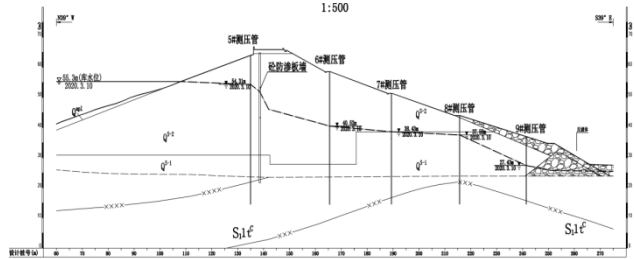
图 1 河床主坝观测断面浸润线示意图

位于河床主坝，布置于主坝桩号 0+582m 处，设有 5 根测压管，从上游至下游依次为 5#~9#测压管，其中 5#测压管位于防渗心墙上游，6~9#测压管依次往下游布置，埋设位置如图 1 所示。

主坝观测断面的 5#测压管位于防渗心墙上游，受上游库水位变化的影响较大，管内水位没有明显的滞后，水位变化与库水位变化趋势基本对应，一般略低于库水位，表明该部位坝体透水性较强。沿渗流方向，防渗心墙前后的水位有一定的陡降，陡降幅度约 8.2m，说明该处的防渗心墙仍有一定的防渗效果。6#~8#测压管水位一般较平稳，但在丰水期 (6 月至 9 月) 时，测压管受降雨影响较大，是由于该部位坝体填筑质量较差，透水性大，使得测压管水位的涨跌随降雨响应较快。9#测压管靠近反滤体，水位较平稳，受库水位及季节降水影响较小。

综上所述，河床主坝观测断面的测压管水位与库水位线性相关性较好，沿渗流方向的测压管水位逐渐降低，观测数据的发展变化符合坝体渗流规律，反映出坝体透水性较强，坝体渗流总体稳定性较差。防渗心墙仍有一定的防渗效果，但防渗心墙前后水位的陡降幅度不大，局部已经失去防渗效果，防渗效果较差
