奴尔水利枢纽工程库区坍岸分析评价

班懿根

新疆塔里木河流域奴尔水利枢纽建设管理局, 新疆 和田 848300

Analysis and Evaluation of Bank Collapse in the Reservoir Area of the Nur Water Conservancy Control Project

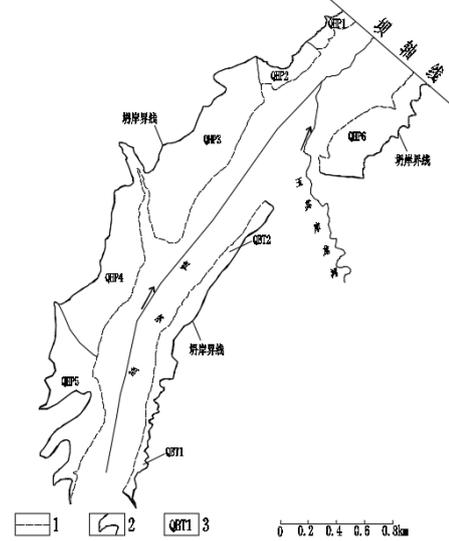
图1 水库坍岸示意

经调查，库区岸坡粉土的分布范围广泛，其厚度较大，这意味着在进行库岸再造和增加库区淤积时，面临的危害性较大。粉土是一种细颗粒的土壤类型，其颗粒之间的结构相对较松散，容易受水流冲刷和侵蚀的影响。因此，在进行岸坡再造时，粉土很容易被冲刷和剥蚀，从而导致库岸不稳定和水土流失的问题，形成的库岸再造和增加库区的淤积危害性较大。根据粉土分布范围、位置将岸坡分为6个区(QHP1~QHP6)，见岸坡分区(图1)。

从计算结果来看，库区坍岸近坝左岸QHP1、QHP2分布在正常蓄水位附近，目前蓄水位未达到该高程，尚未产生坍岸。左岸库尾QHP5，当前蓄水位附近出露砂砾石层，预计未来坍岸量较小。坍岸主要分布在左岸QHP3、QHP4、右岸QHP6区。
