## 路面水稳施工信息化的运用与研究

[摘要]路面水稳施工是公路建设中的重要环节,直接影响到路面的质量和使用寿命。探讨了路面水稳施工信息化的运用与研究。文章首先介绍了路面水稳施工的现状和问题,然后分析了信息化技术在路面水稳施工中的应用,文章以某高速标路面技术服务水稳施工工作为例,最后提出了路面水稳施工信息化的发展趋势。

以某高速为例技术服务单位 10 月中旬对已施工完成水稳进行排查。具体排查情况如下:

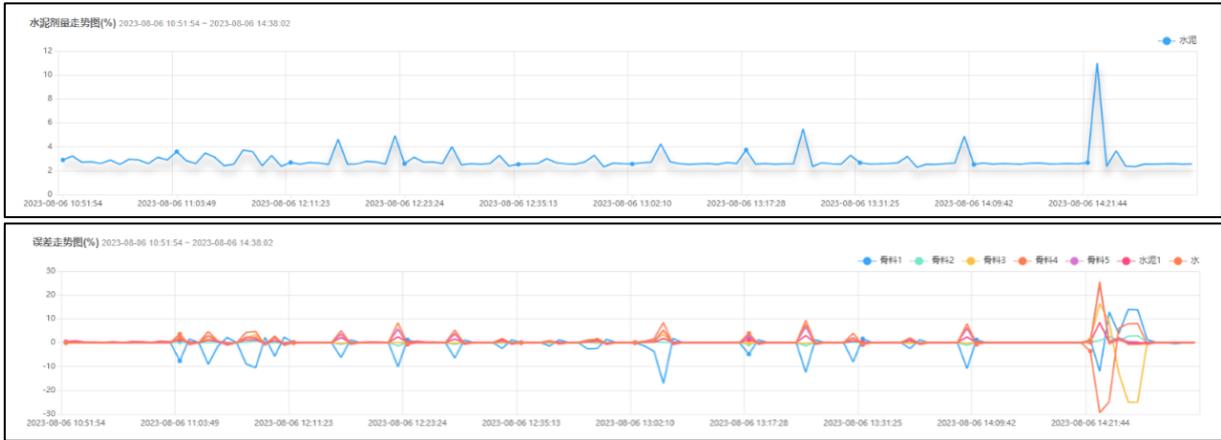
图 1 LM1 标 8 月 6 日水泥用量及材料用量波动图

- (1) LM1 标 8 月 6 日(试验段)混合料水泥用量偏高,且根据物联网数据显示,水泥用量波动性较大;
- (2) LM1 标 8 月 13 日、19 日、21 日所施工底基层水稳级配与生产配合比及无裂缝段落级配基本一致,均满足技术文件要求。
- (3) LM2 标 8 月 19 日、20 日、21 日和 9 月 10 日所施工底基层水稳级配与生产配合比及无裂缝段落级配基本一致,均满足技术文件要求。
- (4) 根据两个标段抗压强度检测结果表明,无侧限抗压强度满足技术文件要求。
- (5) 根据物联网监控系统,裂缝段落除 LM1 标 8 月 6 日(试验段)拌和楼生产数据波动较大以外,其余段落生产数据波动较小,水泥用量误差基本控制在 2.4%~2.7% 之间,材料误差基本控制在 1% 以内。

- (1) 混合料水泥用量不稳定。  
LM1 标 1 号站初期状态不稳定,导致 8 月日试验段生产过程中水泥用量、细集料用量出现较大波动,底基层水泥剂量设计为 2.5%,生产过程中水泥用量在 2.3%~5.5% 之间,原材料 5#(0-2.36mm)因长期堆压形成团块,对料斗造成堵塞,导致细集料级配在(-12,+13)%波动,以上情况极易造成底基层出现裂缝现象。如图 9~图 10。
- (2) 温缩裂缝。  
水稳底基层施工于 2023 年 8 月下旬至 10 月底,最高气温 36℃,最低气温 6℃,经过炎热高温和寒冷低温后,水稳基层收缩产生温缩裂缝。此类裂缝缝宽较小,一般均小于 3 mm,有的产生横向局部裂缝,有的产生贯穿半幅的横向裂缝,温缩裂缝在外观上多表现为路表等距离的横向裂缝。

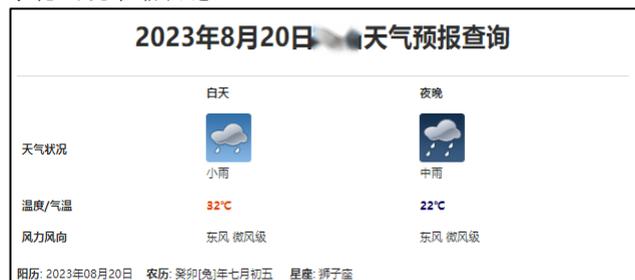
图 12 当天气情况

LM2 标 8 月 20 日上午施工现场突遇下雨，导致当天上午所施工的段落混合料含水量偏大。此情况易造成后期水稳出现干缩裂缝。
