三亚某度假酒店项目暴雨事件雨水系统分析

文章针对三亚地区某大型度假酒店在 2016 年 4 月 23 日的暴雨天气中, 发生的雨水排水不畅, 导致酒店多处区域发生阻塞、积水等问题, 对该项目的相应雨水排水设计和施工进行了分析, 通过计算和对比, 提出项目的雨水系统存在的一些问题, 并根据实际情况给出了相应的建议。供相关类似项目参考。

2016 年 4 月 23 日三亚突降暴雨, 三亚某度假酒店中其中两座酒店大堂出现 22 米层、9 米层雨水内灌、酒店多处漏水、地下室局部积水严重等情况。本文针对此次暴雨漏水事故进行设计方面的分析复核, 详见下文。

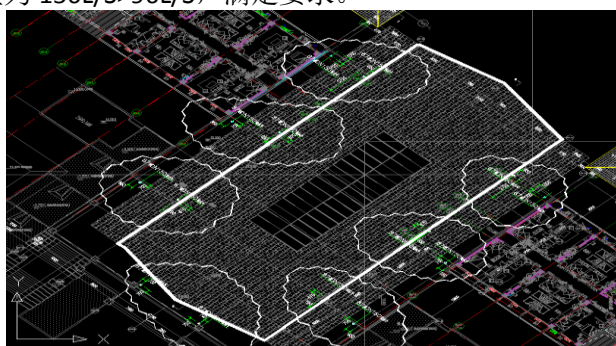
图2：酒店大堂双斜屋面给排水平面图

排水部分面积2100m²，按照50重现期年选取，降雨量为96L/S，设计选用6个DN150雨水斗（单斗排水量为26L/S），总的排水量为156L/S>96L/S，满足要求。

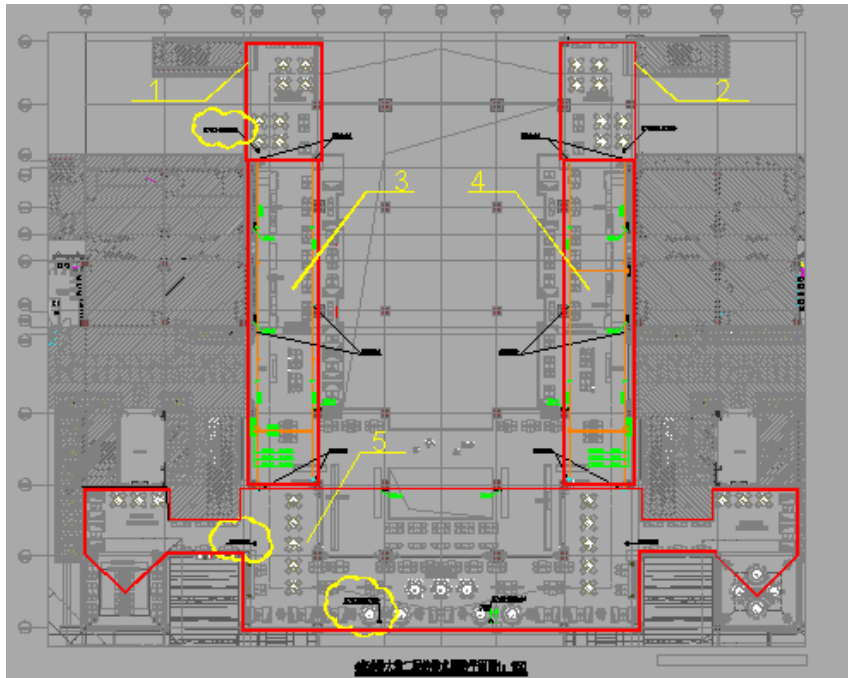
图 3: 大堂二层给排水平面图(22.7 米标高层)

单个露台计算面积：140m²，楼梯间侧墙一半面积：15m²，大堂侧墙一半面积：59.4m²，总统计面积：214.4m²，降雨量：9.84 L/S，设计选用了1个DN150雨水斗，排水量为26L/S>9.84L/S，满足要求。

露台面积: 916.2m², 大堂侧墙一半面积: 266m², 总计算面积: 1182m², 降雨量: 54.26L/S, 设计选用了 2 个雨水斗+两个 DN100 地漏, 总排水量为: 2*(26+3.8)=59.6L/S>54.26L/S, 满足要求。

单侧计算面积: 359m², 侧墙一半面积: 578m², 总计算面积: 938 m², 降雨量: 43.05L/S, 设计选用了 3 个雨水斗, 总排水量为: 3*26=78L/S>43.05L/S, 满足要求。

单个露台计算面积: $326m^2$, 楼梯间侧墙一半面积: $15m^2$, 大堂侧墙一半面积: $59.4m^2$, 总统计面积: $400m^2$, 降雨量: $18.38 L/S$, 现场选用了 1 个 DN150 地漏, 排水量为 $10L/S<18.38L/S$, 不满足要求。

露台面积: $1197m^2$, 大堂侧墙一半面积: $266m^2$, 总计算面积: $1463m^2$, 降雨量: $67.15L/S$, 现场选用了 DN50 的排水管, 暂时按照 4 个 DN50 地漏考虑, 总排水量为: $1.0*4=4L/S<67.15L/S$, 不满足要求。

单侧计算面积: $993m^2$, 侧墙一半面积: $578m^2$, 总计算面积: $1571 m^2$, 降雨量: $72.1L/S$, 设计选用了 3 个雨水斗, 总排水量为: $3*26=78L/S>72.1L/S$, 排水能力接近最大降雨量。

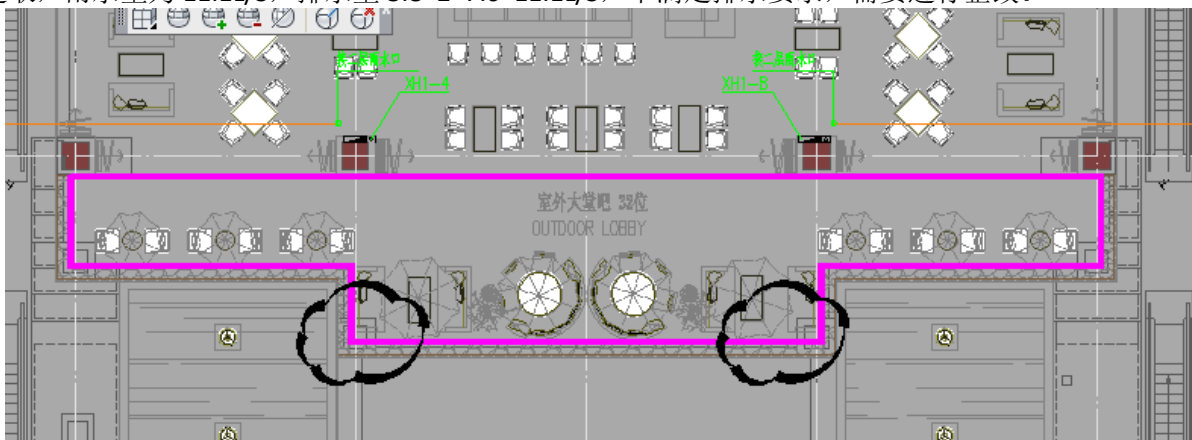
图 4: 大堂首层给排水平面图(15.0 米层高)

汇水面积: 118m², 侧墙部分一半面积 123m², 此部分现场已核查有两个 DN100 地漏, 按照 50 年重现期选取, 雨水量为 11.1L/S, 排水量 3.8*2=7.6<11.1L/S, 不满足排水要求, 需要进行整改。

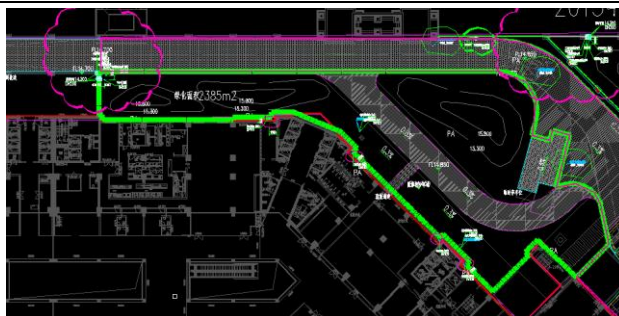
图 5-1: 酒店室外给排水平面图 (部分截图)

面积 2385m², 降雨量为 35.3L/S, 设计选用 3 个 DN100 渗排水立管, 2 个 DN100 地面排水立管和 1 根 DN200 的地面排水立管(总排水为 59.6L/s), 总的排水量为 59.6L/S>35.3L/S, 满足要求。其中侧墙附近设有 4 个 DN100 渗排水立管未计算在内。

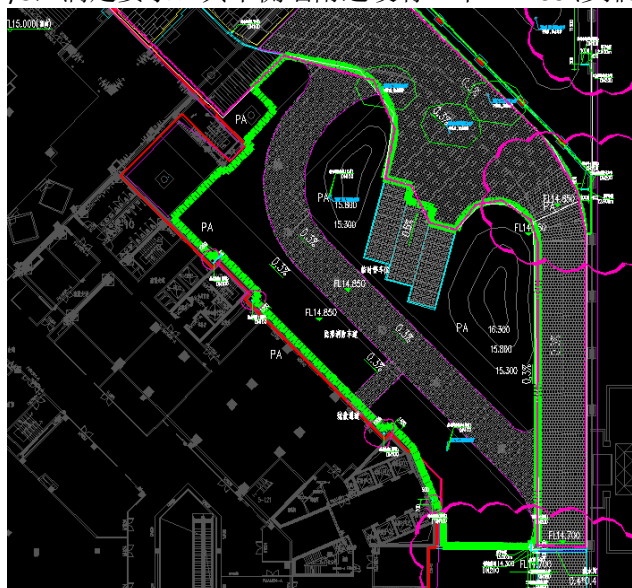
图 5-2: 酒店室外给排水平面图 (部分截图)

面积 2000m², 降雨量为 29.64L/S, 设计选用 4 个 DN100 渗排水立管, 1 根 DN200 的地面排水立管, 总的排水量为 38.8 L/S > 29.64L/S, 满足要求。其中侧墙附近设有 4 个 DN100 渗排水立管未计算在内。

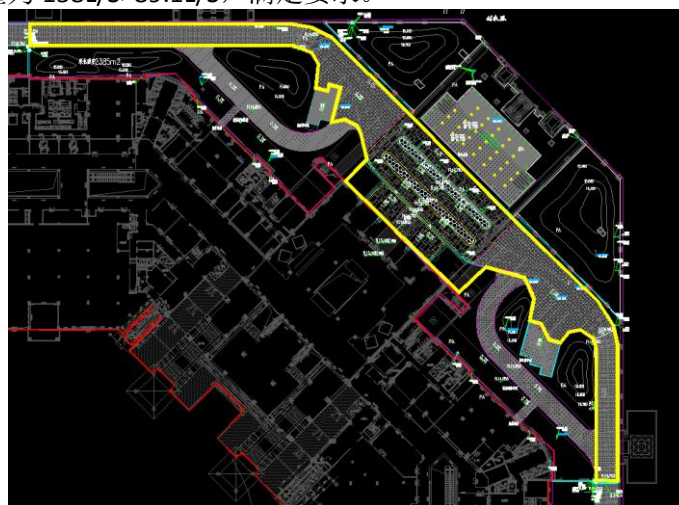
图 5-3: 酒店室外给排水平面图 (部分截图)

面积 4008m², 径流系数取 0.9, 降雨量为 89.1L/S, 设计选用 9 个 DN100 渗排水立管, 5 根 DN200 的地面排水立管, 总的排水量为 158L/S > 89.1L/S, 满足要求。

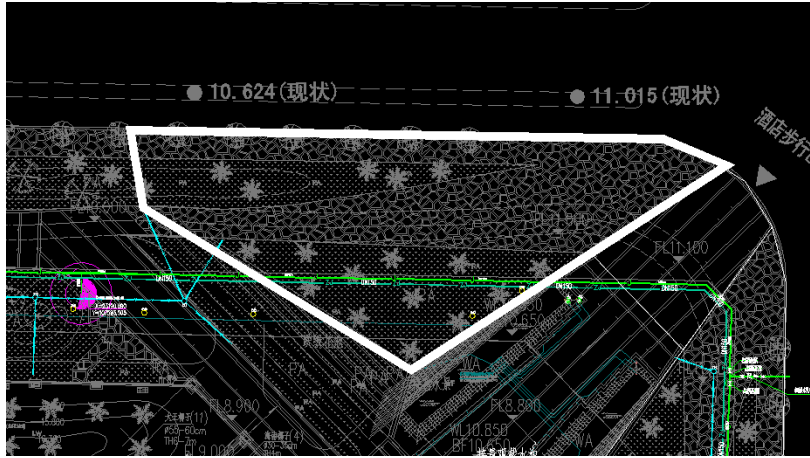
图 5-4: 酒店室外给排水平面图 (部分截图)

1)、面积 1551m²，径流系数取 0.6，按照 3 年选取，降雨量为 25.2L/S，设计选用 2 根 DN200 的塑料排水管和雨水口相接，总的排水量为 47*2=94L/S>25.2L/S，满足要求。

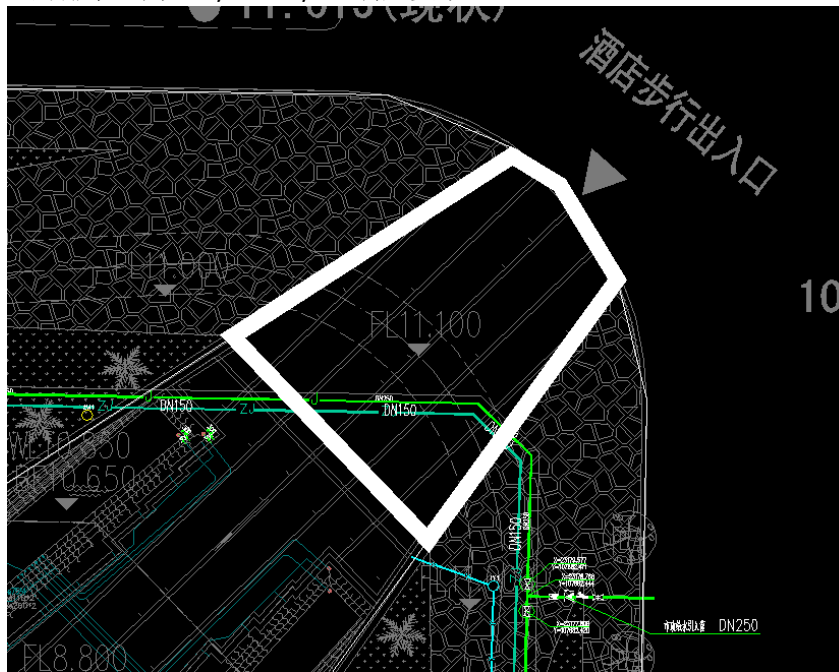
图 5-5: 酒店室外给排水平面图 (部分截图)

2) 面积 307m²，径流系数取 0.9，按照 3 年选取，降雨量为 6.7L/S，设计选用 1 根 DN200 的塑料排水管和雨水口相接，总的排水量为 47L/S>6.7L/S，满足要求。

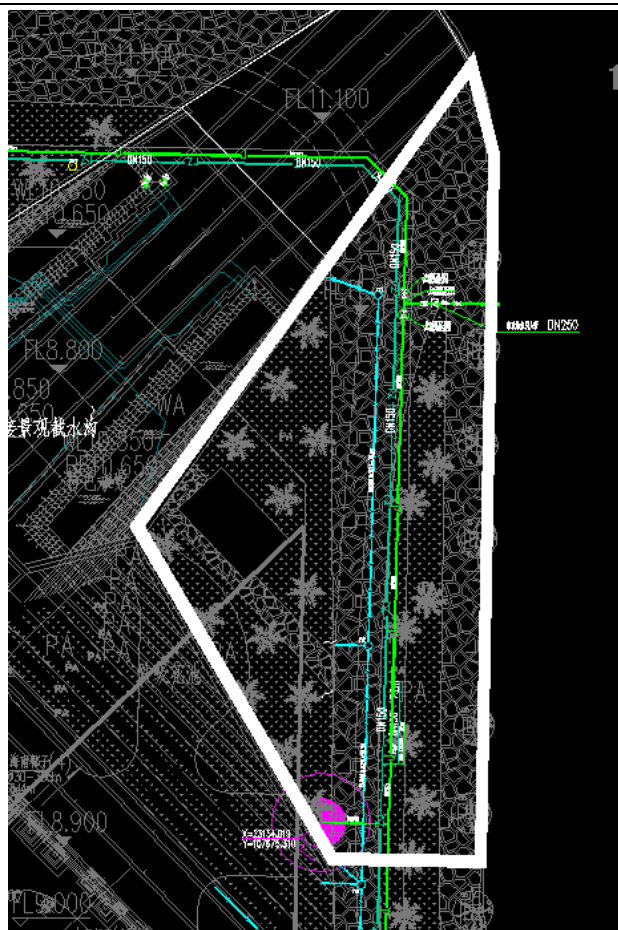
图 5-6: 酒店室外给排水平面图 (部分截图)

3)、面积 1250m²，径流系数取 0.6，按照 3 年选取，降雨量为 18.5L/S，设计选用 1 根 DN400 的塑料排水管和雨水口相接，总的排水量为 134L/S>18.5L/S，满足要求。

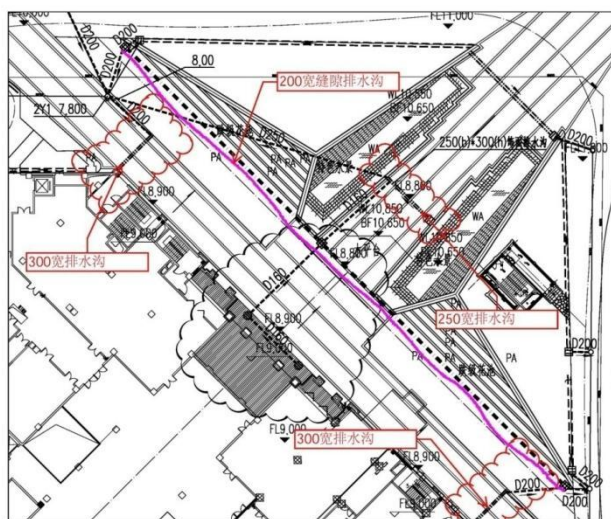
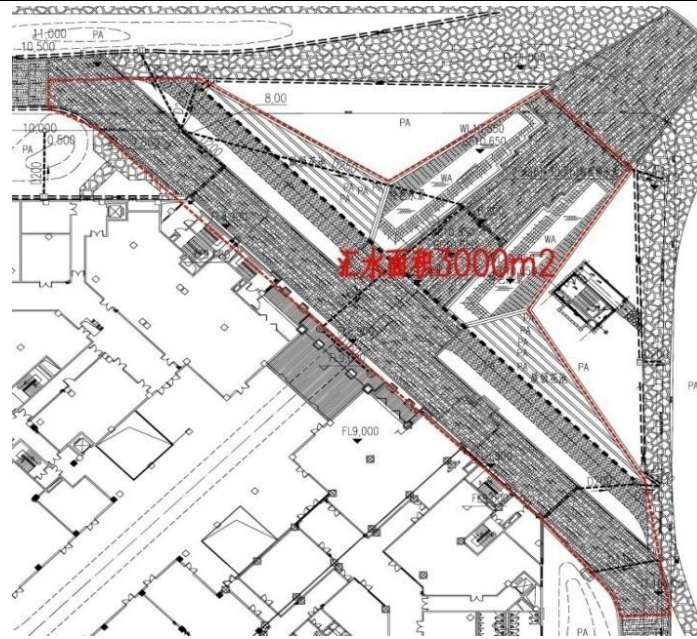
汇水面积: 3000m^2 , 径流系数取 0.9, 按照 3 年选取, 降雨量为 66.69L/S , 设计图中有以下四处排水构筑物: 北侧 $250*300\text{mm}$ 的饰面排水沟, 中间 200mm 宽缝隙排水沟。东西两侧 $300*400\text{mm}$ 的饰面排水沟。分别进行排水量计算。

原设计有四处主排水管, 分别为: D200 三根, D250 一根, 总的排水量为 172L/S>66.69L/S, 设计排水量满足要求。

所以, 饰面沟及线性排水沟的总排水量为: $69.5+27.7+149*2=395.2L/S>66.69L/S$, 经核算雨水沟设计排水量满足。

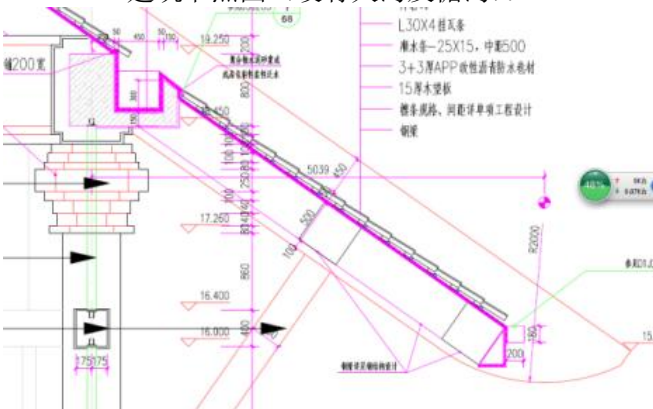
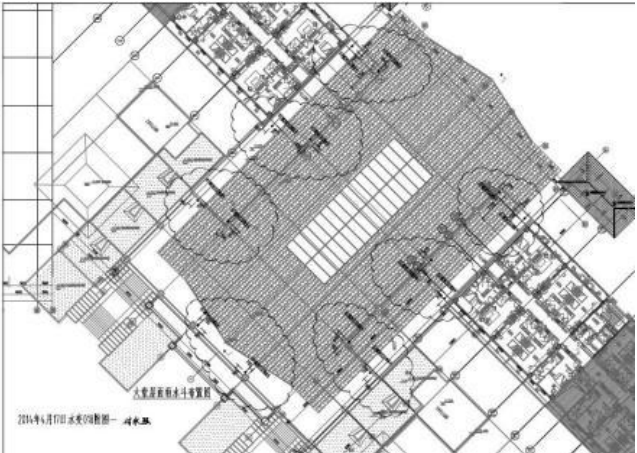
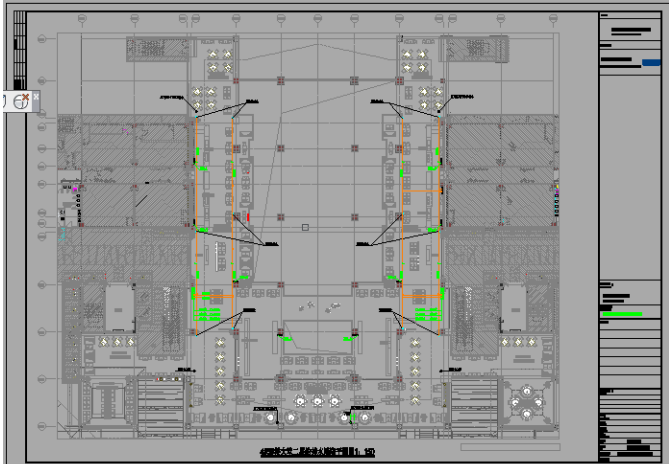
序号	整改区域	图纸设计	整改建议
1	大堂双斜屋面	<p>双斜屋面建筑平面设计有天沟及檐沟，机电图纸配置了相应的雨水斗及雨水立管，见下切图，</p> <p>建筑节点图（设有天沟及檐沟）：</p>

<p>鉴于补做天沟整改量太大，需要整个屋面重新施工，暂时不予整改，目前只考虑檐沟的整改，整改意见如下：现场大堂斜坡屋面在不上人屋面（28.2 米标高）外的挑出部分（外挑长度约 10 米）考虑补设檐沟，沟体坡向不上人屋面，分担和减小 22 米层露台排水压力。</p>
2	28.2 米层不上人屋面：	<p>每侧屋面设置了 3 个 DN150 雨水斗原设计是 3 个 87 型 DN150 雨水斗，按照设计选型排水量满足要求。</p>	<p>考虑上述第一条整改措施，建议全部改为 DN150 标准雨水斗；</p>

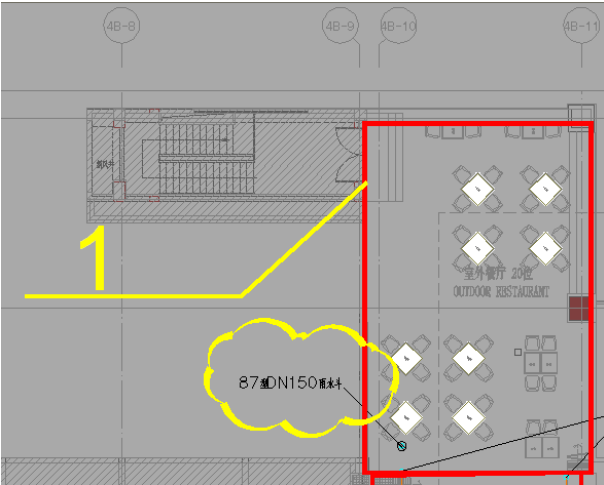
<p>3</p>	<p>22.7 米标 高层北露 台</p>	<p>原设计采用了 1 个 DN150 雨水斗（见下切图），经核算采用设计选型时排水条件满足要求。</p>

<p>建议将现有 DN150 地漏按照原设计改为 DN150 雨水斗，并在排水沟内增设一个同规格雨水斗。 更换排水沟盖板，必须具备截水功能；</p>
<p>4</p>	<p>22.7 米层 高南露台</p>	<p>原设计为 2 个 DN150 雨水斗和 2 个 DN100 地漏（见下切图），</p>	<p>建议将现有 4 个排水口改为 DN150 雨水斗。 对原雨水管道做彻底清理，做通球试验确认验收合格。 排水沟内涂黑处理，上</p>
