# 罗茨风机异音原因分析及处理方法

大连石化公司机修车间, 辽宁 大连 116000

## Cause Analysis and Treatment Method of Abnormal Sound of Roots Blower

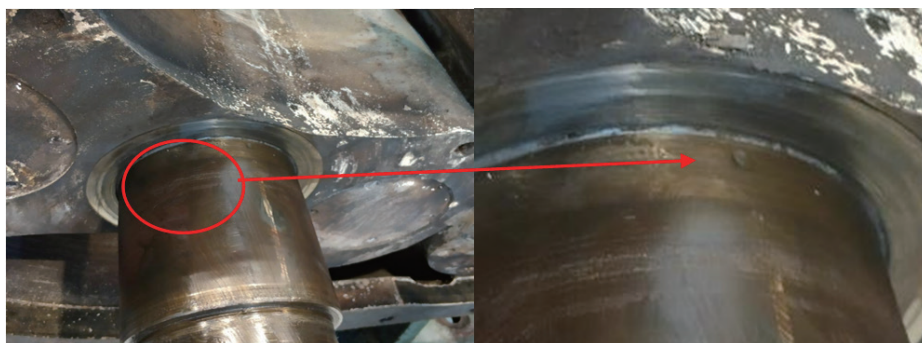
解体检查发现, 从动轴同步齿轮侧支撑轴承甩油盘轴向端面有磨损痕迹, 机体墙板与转子之间的浮环密封套与转子发生相对转动, 密封套防转销断裂, 转子与密封套接触端面有磨痕。

图1 图2 防转销断裂, 转子端面有磨痕

浮环密封套、甩油盘、支撑轴承内环依次套在轴上，浮环密封套压在转子端面上，依靠背帽将三者锁紧在轴上，密封套与轴径向配合为间隙配合，其传动完全依靠背帽锁紧后端面给予的静摩擦力。上次维修时很可能在轴承内环热装后未冷却就上紧背帽，导致轴承冷却后背帽没完全背紧，运转一段时间后，背帽松动，摩擦力不足以带动密封套随轴转动，产生相对摩擦，运行时发出异音。

施工重点是要确保背帽上紧，提供足够的预紧力，使轴上随动部件不会发生相对转动，关键是加热安装轴承内环时，套入安装位置后要立刻旋入上紧背帽，防止轴承内环因回弹或其他工序导致内环脱出，待内环冷却后再次紧固背帽，确认随动部件无松脱。

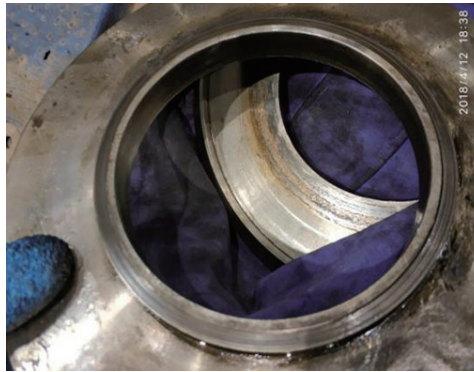
图3 甩油盘轴向端面有磨痕

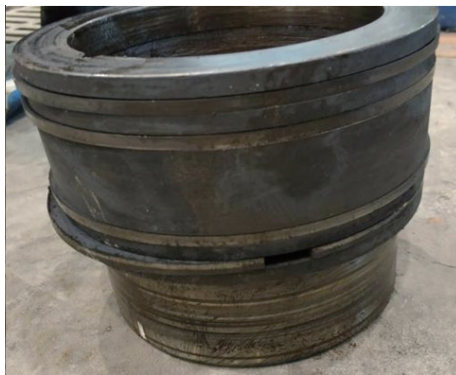
图4 浮环密封套

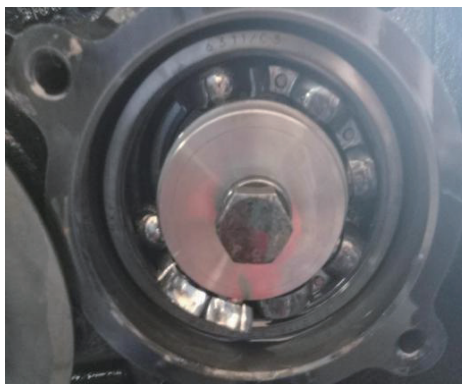
图5 轴承保持架断裂

分析原因为，累积运行时间长，轴承磨损，运行中出现卡涩，保持架断裂，转子相对位置发生改变，运行中发生碰撞，产生异音，另外，因轴承损坏转子产生摆动，气封密封垫与密封腔发生蹭磨，导致磨损。

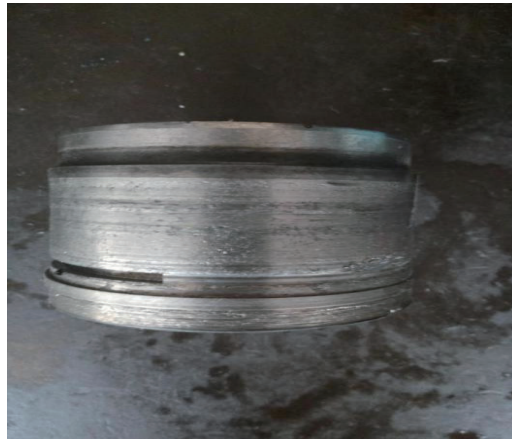
图6 密封垫及活塞环磨损

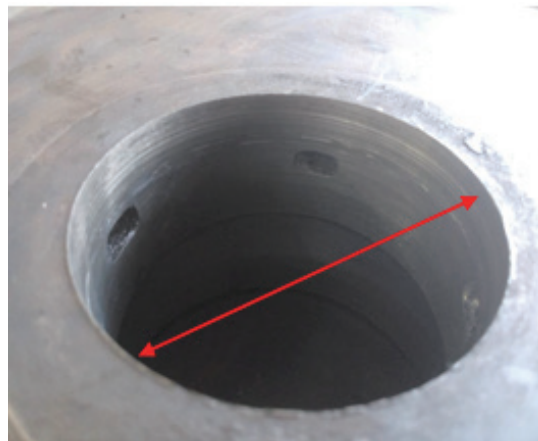
图7 密封腔内孔磨损
