# 电镀镍故障的原因与排除研究

张国良

中国电子科技集团公司第十三研究所, 河北 石家庄 050000

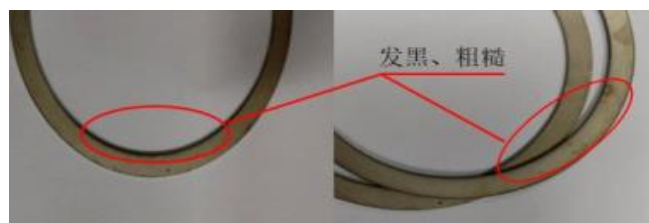
图1 故障现象

镀镍槽液的组成成分主要为硫酸镍、硼酸、氯化钠、硫酸钠。在分析的过程中, 首先需要对其进行化学分析, 之后便可以对其中各个组分的含量进行确定, 保障符合工艺规定的相关范围标准。在具体的分析中, 需要对电流在阴极的实际分布情况进行标注, 并对镀层的状况符号进行标注。其后, 还需要取出一定的镀镍溶液, 将其放入赫尔槽当中, 进行赫尔槽试验分析。在分析的过程中, 施镀的时间需要控制在 5min。下图 1 所示, 为某工件在生产中出现的故障现象。从图中可以看出, 高电流密度区出现了烧焦情况, 其它区域保持着正常的镀层状态。

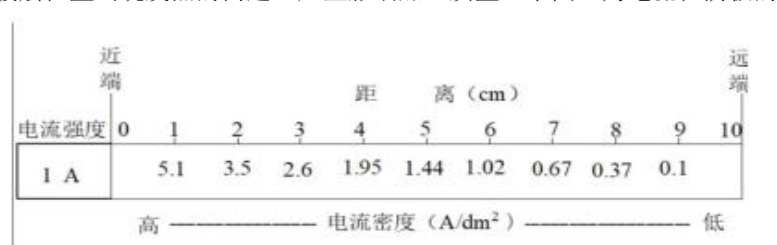
图3 电流在阴极的分布情况

通过图3可以看出，随着电流强度的不断下降，距离逐渐接近于远端，此为电流在阴极分布的特点。

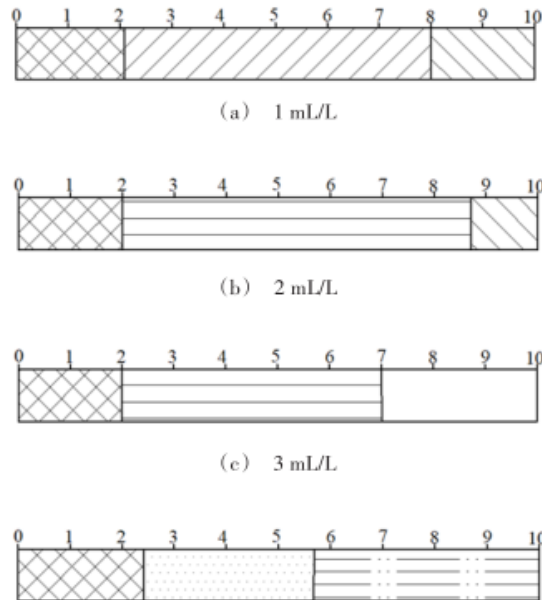
图4 不同样品的具体分析图样

通过对处理数据进行详细的分析发现结果如下:伴随着溶液当中除杂剂的使用剂量提升,镀层的光亮区域不断的提升当中,两者呈正相关。其中在除杂剂在添加量为4ml/L的时候,在镀层的表面出现了一定程度的气孔。因此,对其进行深入的分析,就可以确定出最佳的除杂剂使用剂量为3ml/L。

同时,还需要在分析的过程中,使用不同含量的除杂剂,在合理的处理之后,能够将其放入到槽液当中,进行赫尔槽的试验分析。下图4为不同样品的具体分析图样,样品浓度分别为1ml/L、2ml/L、3ml/L、4ml/L,在检测之后,得到结果如下:
