## 发电厂一次风机变频器误跳闸原因分析及整改方案

[摘要] 辽宁调兵山煤矸石发电有限责任公司 1 号机组 1B 一次风机变频器出现重故障, 造成锅炉 BT, 通过查找故障原因, 揭露出厂家设计缺陷导致驱动故障误发跳闸信号, 并提出优化“驱动故障保护灵敏度”整改方案, 抑制误发故障信号, 保证高压变频器设备安全运行。

### Reason Analysis and Rectification Scheme of Mistrip of Primary Fan Inverter in Power Plant

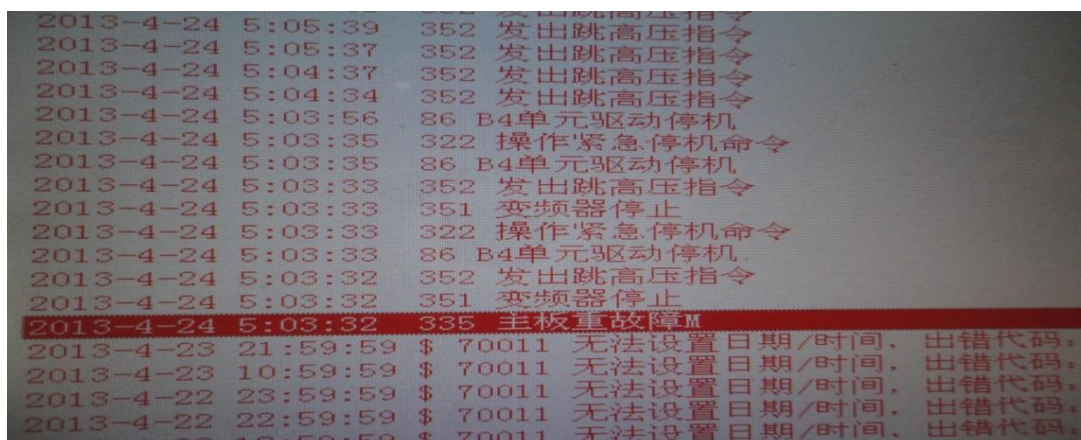
图 1 1B 一次风机变频器报警记录

5 时 06 分, 就地检查 1B 一次风机变频器控制柜触摸屏显示 PLC 发“主板重故障”、“C1 单元驱动故障”报警, 截图如图 1 所示。

2013-4-24 5:05:39	352 发出跳高压指令
2013-4-24 5:05:37	352 发出跳高压指令
2013-4-24 5:04:37	352 发出跳高压指令
2013-4-24 5:04:34	352 发出跳高压指令
2013-4-24 5:03:56	86 B4单元驱动停机
2013-4-24 5:03:35	322 操作'紧急'停机命令
2013-4-24 5:03:35	86 B4单元驱动停机
2013-4-24 5:03:33	352 发出跳高压指令
2013-4-24 5:03:33	351 变频器停止
2013-4-24 5:03:33	322 操作'紧急'停机命令
2013-4-24 5:03:33	86 B4单元驱动停机
2013-4-24 5:03:32	352 发出跳高压指令
2013-4-24 5:03:32	351 变频器停止
2013-4-24 5:03:32	335 主板重故障M
2013-4-23 21:59:59	\$ 70011 无法设置日期/时间, 出错代码:
2013-4-23 10:59:59	\$ 70011 无法设置日期/时间, 出错代码:
2013-4-22 23:59:59	\$ 70011 无法设置日期/时间, 出错代码:
2013-4-22 22:59:59	\$ 70011 无法设置日期/时间, 出错代码:
2013-4-22 12:59:59	\$ 70011 无法设置日期/时间, 出错代码:

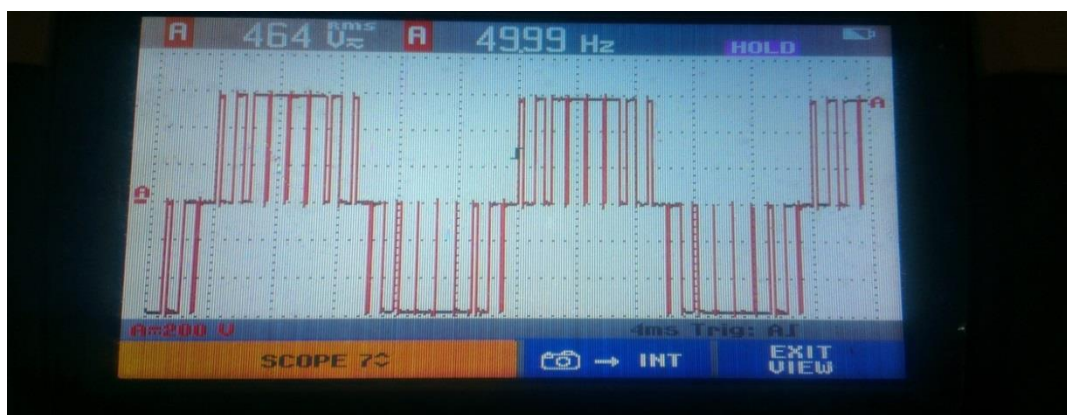
图 2 一次风机变频器 C1 单元波形图

2013 年 4 月 25 日东方日立变频器技术人员在低压模式（空载）下对变频器单元单体波形进行测试，重点测试了 C1 单元，测试波形无异常，具体波形如下图。

通过上面的单元输出波形可以判断变频器单元没有损坏，变频器低压模式能正常启停。经过与当班运行人员交流以及调取 DCS 记录，在变频器发生故障的时间，运行人员没有进行输出频率调整，负载无波动，6kV 母线无电压波动，风门为 100%全开。

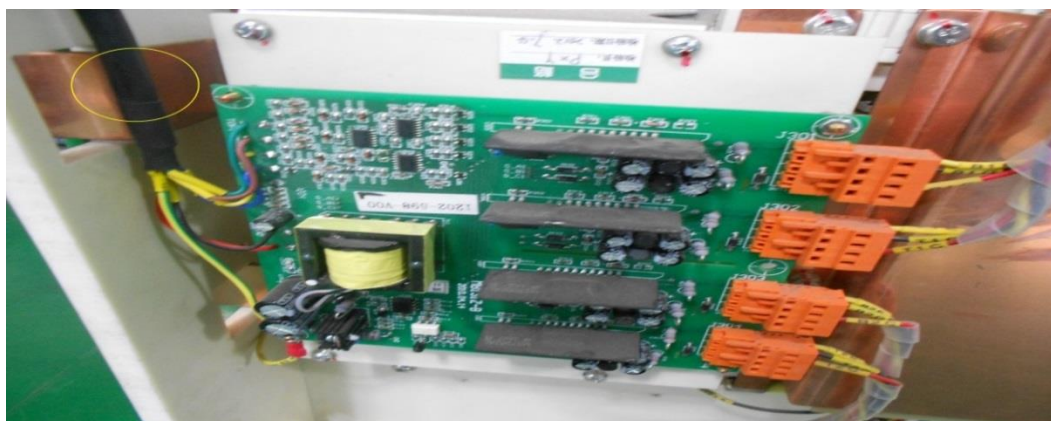
对该单元进行结构及布线检查，发现单元控制板及驱动板间连接线缆（驱动信号线）与输出母排间距非常近（下图黄色圆圈标示），如下：

根据上述情况以及其它现场类似故障情况（变频器功率 3500~3750kVA 两个功率段，功率单元为同一种工艺）综合分析认为，造成此次驱动故障的原因有：1. 由于设计缺陷导致单元控制板及驱动板间连接线缆（驱动信号线）与输出母排间距近造成干扰引发驱动故障。2. 由于设计缺陷导致驱动故障检测回路配置不匹配引发驱动故障。

由于变频器功率单元中的 IGBT（绝缘栅双极型晶体管）驱动模块对工作的电磁环境要求比较高，容易出现电磁干扰问题，特别是在故障传输回路上引发保护误动作。根据该故障情况的分析，判定此次驱动故障为干扰导致的故障，非变频器本体损坏而发出的驱动故障。驱动故障是驱动电路通过检测 IGBT 在导通时的导通压降超过 9~10V 时，对 IGBT 进行保护，并报出的故障。当驱动电路检测到驱动故障后，通过线缆传输到功率模块控制板件，并通过光纤传回主控系统，报出故障定位。干扰问题主要影响驱动电路的检测和故障的传输回路误动作。

（1）检查现场所有单元布线，发现单元控制板及驱动板间连接线缆（驱动信号线）与输出母排间距近问题，现场整改。

（2）针对类似的问题，厂家已经对变频器的驱动回路进行了改进设计，降低了驱动故障检测的灵敏度，并取消驱动故障的报警回路。
