## 煤气化工艺闪蒸汽段配套缓冲装置故障的原因分析及整改方向

[摘要]煤气化工艺闪蒸汽段闪蒸罐根据工艺的需求配置有两到三级,每一级闪蒸罐上均配置缓冲装置,自气化工段来的高压灰水在缓冲装置内实现降压过程,至此,缓冲装置运行条件尤为苛刻,在运行过程中易磨穿泄露,泄露后又不易消缺,且泄露过程检修安全风险极高,多数情况下被迫停车处理,是气化生产长周期稳定运行的短板。文章就针对缓冲装置问题,进行原因分析并提出整改方向。

### Reason Analysis and Rectification Direction of the Failure of the Supporting Buffer Device in the Flash Steam Section of Coal Gasification Process

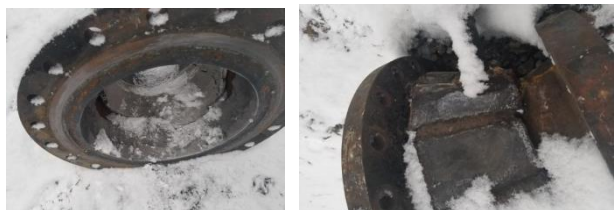
(1) 缓冲装置顶部配套减压角阀后大小头扩散段,自减压后的射流直接冲刷其表面,虽衬有耐磨材料,无法抵抗长期冲刷,频繁磨穿,频繁堵漏,若不能停车彻底处理,又损坏了角阀阀座。

图1 黑水角阀下方喇叭口磨穿泄露

(1) 减压角阀后大小头扩散段与减压阀节流改向后的黑水直接接触,扩散段长期处于高压冲刷状态,寿命不能保证,频繁磨穿。

(1) 缓冲装置顶部减压角阀后取消大小头扩散段,保证减压角阀原功能不变的前提下,规避此处频繁磨损泄露。即缓冲装置顶部减压角阀后传统的大小头扩散段结构废弃,缩短角阀的整体高度,使角阀阀座与缓冲装置顶部封头做为一体,即平盖结构,经过角阀的黑水扩散后,确保直筒段足够的口径,黑水尚未来得及冲刷筒体,就倒入缓冲装置液体内,实现了以液缓冲抗磨的目的。

(1) 缓冲装置顶部减压角阀阀座由喇叭口结构优化为平盖结构，解决了阀座下方频繁泄露故障。

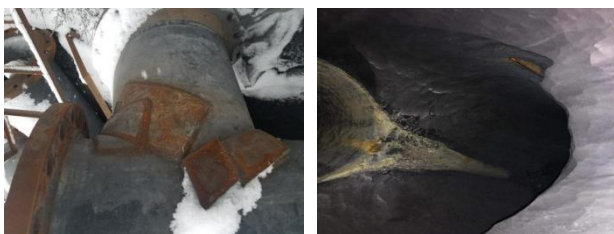
(2) 缓冲装置三通部位冲刷磨损严重后泄露,且空间受限不易修复处理,无法确保较好的焊接质量,修复不

彻底会出现短时间再次冲刷泄露。

图2 三通处磨损泄露

(2) 三通喉口部位未倒角圆滑过渡,未经缓冲的黑水射流高频次冲刷三通喉口,喉口一圈迅速减薄,不能保证长周期,且该部位消漏困难,质量不能可靠保证。

(2) 缓冲装置三通喉口部位设计马鞍型结构且本体扩径,即将射流频繁冲刷三通凸台部位,统统向外收缩且圆滑过渡,避开射流直接冲刷三通喉口肩部,确保介质圆

滑过渡导流，延长了三通部位的整体寿命。

(2) 缓冲装置三通喉口部位采用马鞍形结构解决了喉口一圈薄弱部位频繁泄露故障。

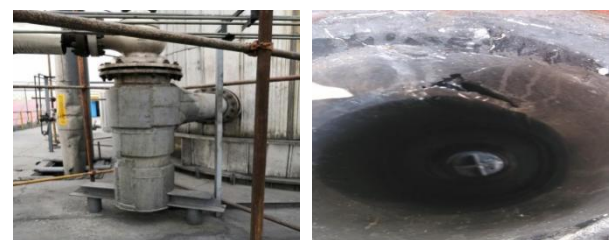
(3) 缓冲装置筒体耐磨衬里脱落后磨穿泄露。筒身的高强度冲刷,使整体耐磨层减薄,耐磨层失效后,外壳在短时间内就会磨穿泄露,再次修复,无法现场浇筑,只能大面积对焊耐磨层或者整体更换备件。

图3 直筒段磨穿泄露

(3) 筒体内部空间不足,没有将减压后的黑水充分缓冲释能,即上游高动能射流未经有效空间内下游液体缓冲,同时下游液体在筒体内未停留就排入罐内,筒体内的介质始终处于沸腾、频繁碰壁折流至低压区(三通处)释放。缓冲装置未真正起到缓冲稳流的作用,筒体本身冲刷减薄严重,减薄到一定的程度,耐磨板会开裂脱落,加速了缓冲装置筒身的磨穿泄露。

(3) 缓冲装置根据介质稳流流场，扩大筒体直径、筒身高，实现以液稳液，规避介质直接冲刷壁面，达到真正的缓冲作用。

(3) 筒身据以液稳液、稳流释能的要求配置合理的直径和高度解决了筒身剧烈磨蚀泄露故障。

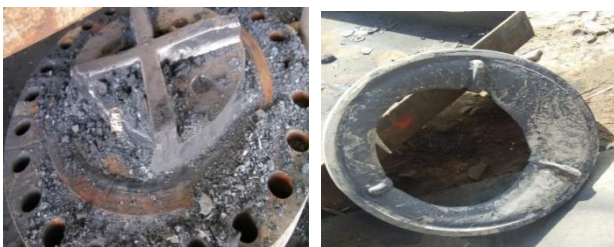
(4) 缓冲装置底部防冲板易冲穿后泄露。防冲板有镶嵌结构、塞焊结构、球胆式一体结构、厚重非金属塞块结构、焊接堆状钢球结构、盲头防冲板一体式结构,一旦冲穿,部分防冲板碎片会随黑水带入下游,进而堵塞管道,卡坏阀门。部分缓冲装置底部盲头贴近楼面,拆卸空间受限,在线堵漏更不能实施,导致装置只能全线停车工艺交出消漏。

图4 防冲板磨穿泄露

(4) 缓冲装置底部防冲板易冲穿后泄露,其中有防冲板边缘冲刷脱焊后脱离底部盲头,防冲板过于单薄,被冲穿后继而冲穿盲头,防冲板未固定,随液晃动导致不停地碰撞内壳壁,甚至将防冲板或脱落耐磨层随水带入下游堵塞附属管线和阀门等。部分结构防冲板与筒体为一体式浇筑结构,出现泄露后需要整体更换缓冲装置,工作量庞大,影响装置短期内恢复生产。

(4) 缓冲装置底部防冲板与筒体连接方式采用法兰连接，规避一体式结构方便检修；防冲块与底部盲法兰分体结构，但两者可组装边缝焊接固定或防冲板有配合的凸台固定，且防冲块与筒体间隙控制在 3mm 以内，规避防冲块磨损后在缓冲装置内异响或破碎部分带入下游堵塞管道和阀门，也规避了防冲板边缘与壳体间的甩刷磨蚀，延长缓冲装置整体寿命。

(4) 防冲块紧凑的尺寸配合和分体固定结构解决了维修困难和频繁泄露故障。

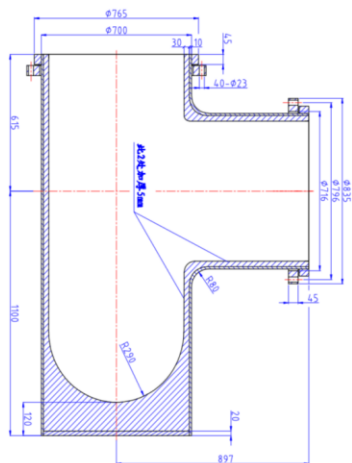
(5) 缓冲装置耐磨内胆一体式结构,虽底部采用了碗状导流,但是一旦泄露,多数只能采取整体更换缓冲装置的措施。

图5 耐磨内胆一体式结构不易维修
