## 城区典型配电电缆故障案例分析

## Analysis of Typical Distribution Cable Fault Cases in Urban Areas

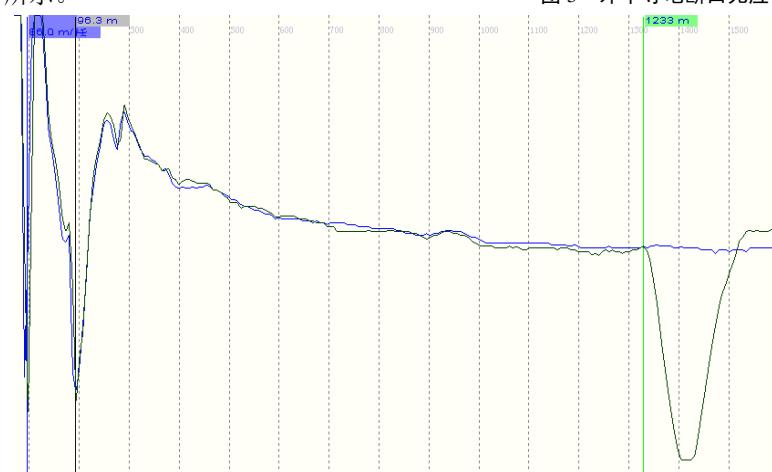
图 1 测试波形图

②故障测距。采用二次脉冲法, 对 B 相故障相测试, 由于故障点电阻较高, 对故障点多次进行升压测试, 最终波形如图 1 所示。从图中可以较明显看出波形分叉点, 即为故障距离 1233m。

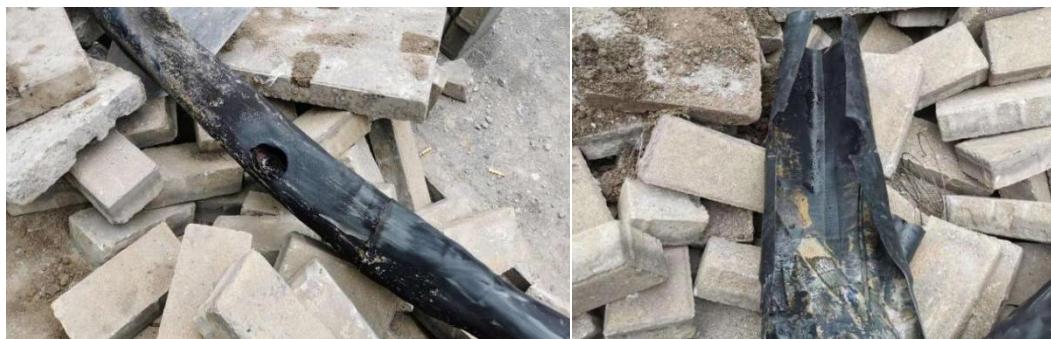
图 2 外护套管内部进水

为了确定故障原因, 将故障中间接头进行解剖分析。将故障接头切下, 发现击穿位置在电缆底部, 热缩外护套管已被击穿出孔洞, 孔洞附近有水流出。剥开外护套管, 发现外护套管内侧存在大量的水渍如图 2 所示。

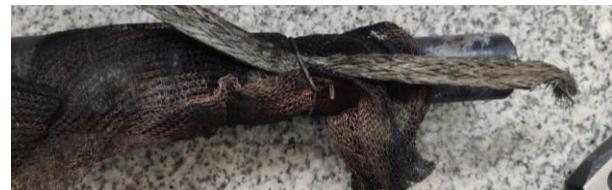
图 3 铜屏蔽网用绑线固定

将内护套管打开后, 发现铜屏蔽网未用恒力弹簧固定在铜屏蔽上, 采用铜绑线固定, 容易导致接地不实, 使得接触电阻过大。如图 3 所示。

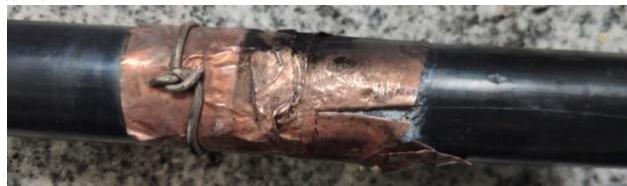
图 4 铜屏蔽断口不齐存在毛刺

同时, 铜屏蔽断口处不齐, 存在较多毛刺和尖端, 长时间运行容易造成电场集中, 形成局部放电点。如图 4 所示。

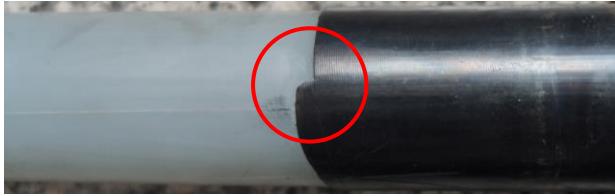
图 6 外半导电断口不齐且绝缘存在划痕

此外，外半导电层的断口处剥切参差不齐，断口处未做倒角处理，主绝缘未打磨且存在纵向划痕。如图 6 所示。

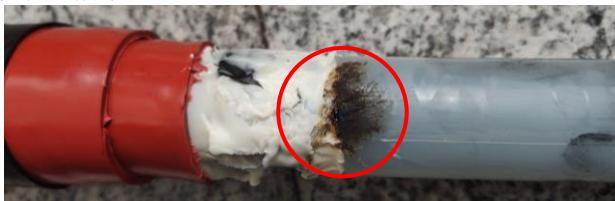
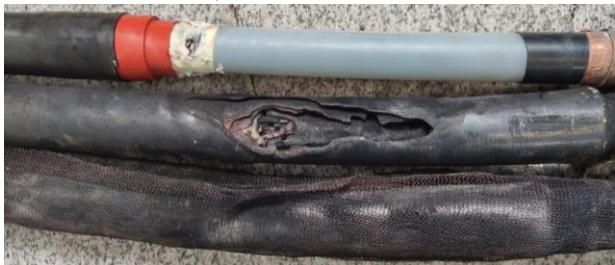
图 7 故障点情况

在主绝缘断口处发现了放电痕迹，存在少量水渍，主绝缘断口未倒  $45^{\circ}$  角或削成锥体，即制成反应力锥（铅笔头），造成断口处电场集中引起放电；未保留 5mm 内半导电层，因此连接管上绕包的半导电带无法搭接内半导电层。经与故障相对比，判断放电位置约在主绝缘断口处。如图 7 所示。

a) 主绝缘断口放电痕迹

b) 三相线芯对比图

根据现场解剖情况，判断该次故障为电缆中间接头密封不良，导致水分侵入，在电场作用下，绝缘表面形成水树枝，进而发展成电树枝。主绝缘断口处电场集中产生局

部放电，电缆进水受潮长期运行后，在主绝缘断口处沿水渍爬弧放电<sup>[2]</sup>。

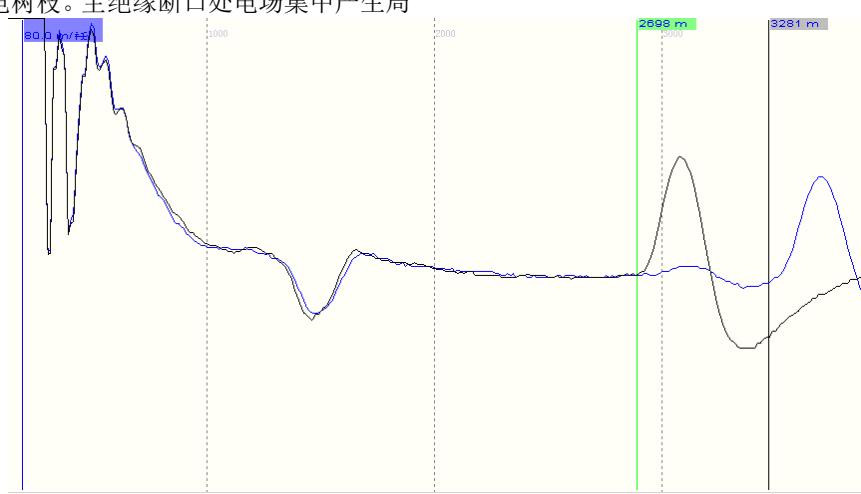
图 8 测试波形图

由于判定故障类型为断线故障，因此采用低压脉冲法进行测距，对 A 相故障相测试（图 3-1 中黑色波形），初步判断故障点为终端附近，但终端前电缆有接地反射信号，为此采用比较法对故障点进行了验证<sup>[3]</sup>。对 B 相良好相测试（图 8 中蓝色波形），通过对比可发现疑似接地反射信号并不为故障点，故障点确定为两个波形的明显分界处，从而确定故障点距离，断线故障为 2698m。

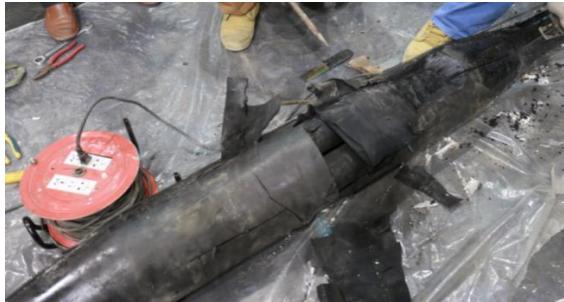
图 9 接头防水胶固化情况

为了分析故障原因, 将故障接头解体, 如图 9 所示, 打开接头玻璃钢外壳, 防水胶整体固化较好, 击穿点处防水胶发生爆裂。

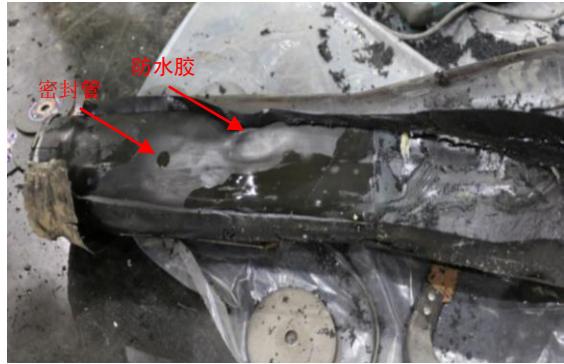
图 10 防水胶与密封管界面间存在水分

剥除外层防水胶, 露出内层密封管, 如图 10 所示在两侧端部发现防水胶与密封管界面之间存在水分。

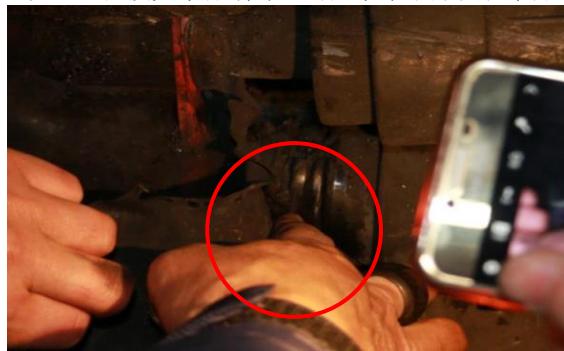
图 11 接头端部阻水带下方存在水分

检查接头本体两端密封情况, 如图 11 所示, 扒开端部阻水带后发现下方存在水分。虽然外层防水胶整体固化较好, 但在防水胶与密封管界面、接头端部阻水带下方发现水分, 说明在玻璃钢外壳最外侧两端以及每层防水措施的结合面存在缝隙, 是水分入侵的薄弱点, 在接头浸水运行环境下, 水分从外壳两端沿界面缝隙向接头内部逐渐渗透, 以至于在接头本体端部密封阻水带下方发现水分。

上述半导电法拉第笼端部与硅橡胶结合界面处出现脱离以及半导电断口存在台阶，这两点属于接头内电场强度控制范畴，存在气隙缺陷将引发局部放电，但通过对问题部位进行检查后并未发现明显放电迹象，判断不是导致故障的主要原因。此外结合投运 3 个月即发生故障，基本可排除局放瞬间发展导致击穿的可能性。因此，基于解剖中发现的进水现象，判断接头的阻水密封工艺不佳，水分沿界面缝隙渗透到接头本体内，导致电缆本体与接头硅橡胶界面间的泄漏电流增大，加速该部位发热老化，逐渐发展导致绝缘击穿，属于进水导致的热老化击穿。

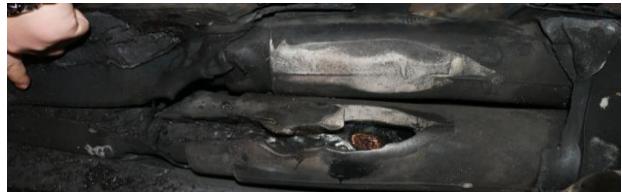
图 12 故障两相击穿点

剥开密封管后可见故障接头本体, 发生故障相击穿点如图 12 所示。

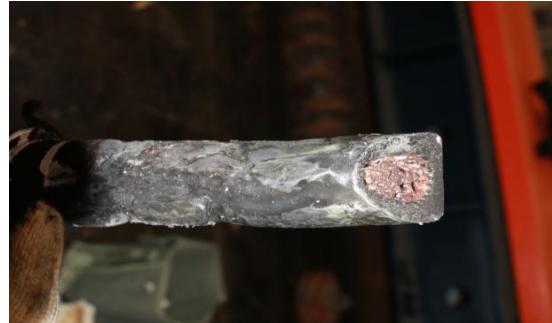
图 13 压接管端部导体已熔断

剖开接头本体, 发现故障相压接管处导体线芯已熔断, 如图 13 所示。

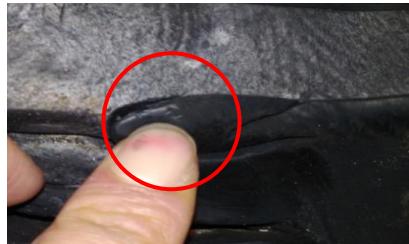
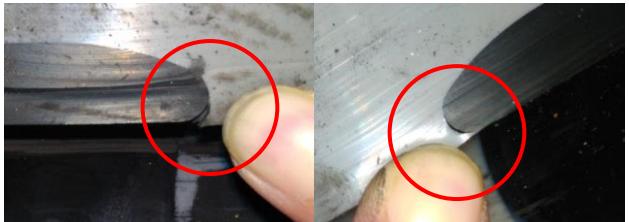
图 14 法拉第笼与硅橡胶界面出现分离

检查时发现, 如图 14 所示击穿点处半导电拉第笼端部与硅橡胶结合界面处出现脱离迹象, 在其他未击穿处也发现同样脱离迹象。接头内部法拉第笼与硅橡胶结合面出现分离现象, 其中位于击穿点附近的可能由于故障瞬间高温造成, 已无法确认。位于未击穿部位的也发现类似现象, 由于距离击穿点较远, 且硅橡胶不具备金属材料的导热性能, 排除故障瞬间由于高温造成两种材料分离的可能, 怀疑在制造时两种材料的结合工艺控制不到位。

a)击穿点处

b)未击穿处

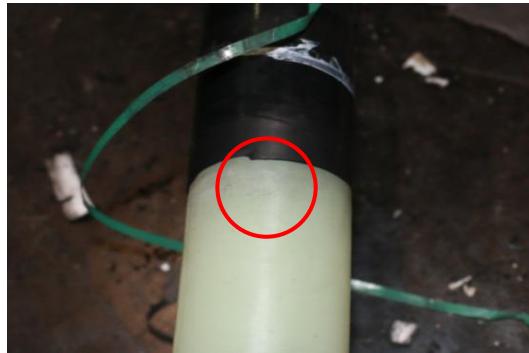
图 15 半导电断口处理不当

检查非故障相电缆本体及接头内侧, 未发现明显放电痕迹, 但发现其中一侧的半导电断口处理不齐, 同时未做平滑处理, 用手触摸有明显台阶, 如图 15 所示, 属于安装工艺不良。

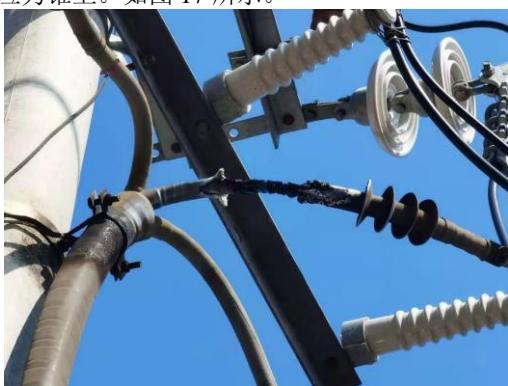
图 16 杆上电缆故障情况

现场故障点位于电缆中相，由图 16 可以看出从电缆冷缩终端应力锥位置到三叉手套根部沿接地铜编织带对地形成了放电通道，电缆中相绝缘及冷缩护套管均已烧化。

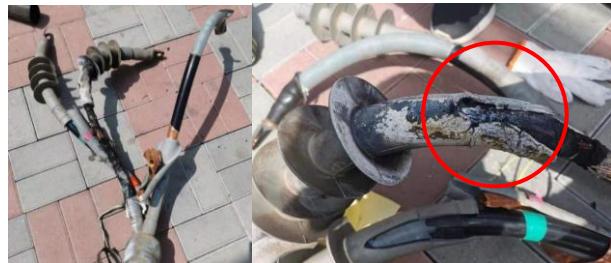
图 17 电缆终端三相应力锥弯折严重

将故障电缆终端头摘下，发现电缆三相安装时应力锥位置均被严重弯折，应力锥与半导电断口搭接部分容易产生气隙，导致局部放电。其中中相放电位置正处于弯折严重的应力锥上。如图 17 所示。

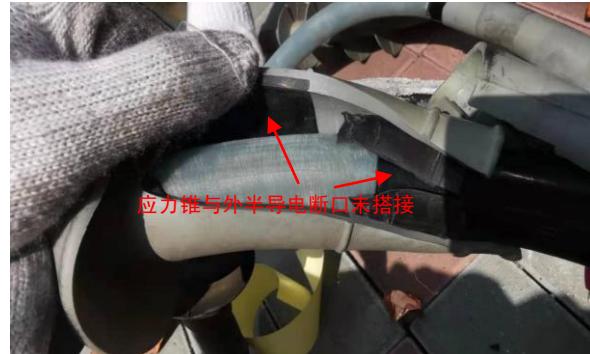
图 18 电缆终端应力锥安装尺寸明显错误

将非故障相冷缩终端应力锥切开，发现应力锥安装尺寸存在明显偏差，冷缩应力锥未与电缆外半导电断口形成有效搭接，造成断口处电场集中，未起到均匀电场的作用。如图 18 所示。造成应力锥安装错位的原因是施工人员未按照安装工艺要求进行安装，外半导电层剥除长度过长。

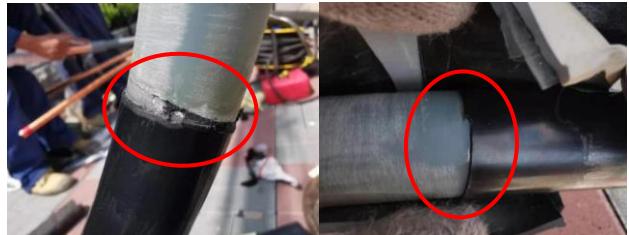
图 19 电缆外半导电断口工艺不良

继续解剖发现，电缆外半导电断口切断时工艺不良，造成断口不齐、毛刺较多，并且环割断口时存在下刀过深的情况，造成绝缘划痕较深，受损严重。此外，外半导电断口处未打磨与主绝缘平滑过渡。如图 19 所示。

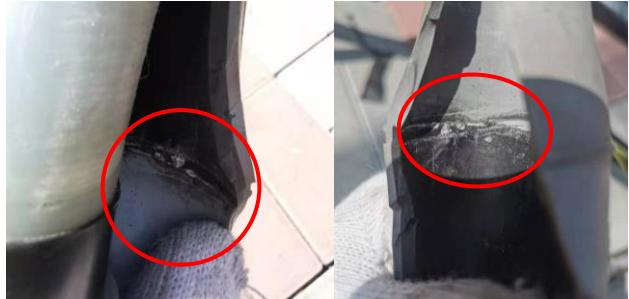
图 20 电缆终端应力锥内侧放电痕迹

在非故障相的冷缩终端应力锥内侧与外半导电断口搭接位置发现了局部放电痕迹，如图 20 所示。

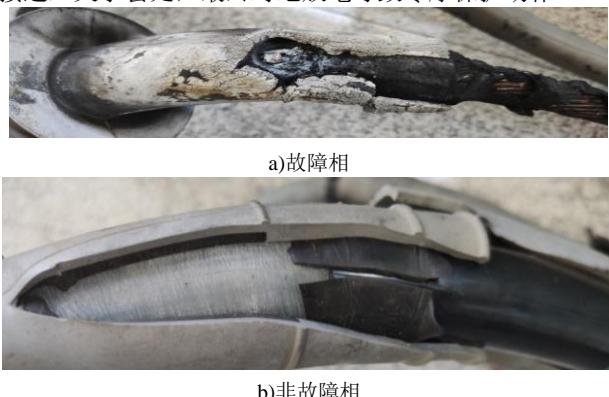
图 21 故障相与非故障相同一位置对比

图 21 将故障相与非故障相同一位置进行对比发现，此次故障位置自外半导电断口处放电，并向下沿面放电至接近三叉手套处，最终对地放电导致零序保护动作。
