# 关于水库建设坝体砼温度应力裂缝成因分析及处理方法

## Cause Analysis and Treatment of Temperature Stress Cracks in Dam Concrete of Reservoir Construction

某建设中水库总库容 37.00 万  $m^3$ 。本工程规模属小(2)型, 为V等工程。坝型选用混合线型砼拱坝, 坝顶高程 347.00m, 最大坝高 52.7m。溢洪道为坝顶开敞式自由溢流溢洪道, 溢流堰顶高程 345.00m, 溢流段宽度为 20.0m, 消能方式为挑流消能。

2021 年 11 月 10 日, 在水库大坝 8#坝段 334.5m 高程处, 建设单位在日常检查时发现 8#坝段中部有一条上下游贯穿的砼裂缝。本文对水库的坝体在施工中产生的裂缝做一些分析与总结。

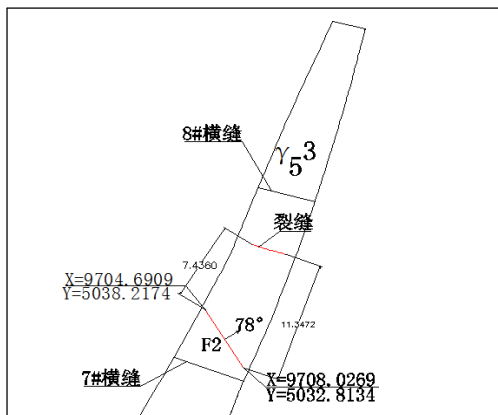
图 1 裂缝位置图

砼裂缝位于 8#坝段中间偏右侧, 距 8#-9#坝段横缝 5.70m, 距 7#-8# 坝段横缝 12.4m。裂缝面走向为与坝轴线基本垂直, 竖向下部偏向河床, 倾角  $77^\circ$  左右。裂缝上、下游方向长度 3.74m, 高度从 334.5m 高程往下延伸直至基岩 330.0m 高程。8#坝段 ( $\nabla 330.0m \sim \nabla 334.5m$ ) 砼坝体上游坝面坡比为顺坡 1: 0.04, 下游坝面坡比为顺坡 1: 0.196。裂缝情况详见图 1-2。

大体积砼产生的裂缝一般都与砼内部温升过大, 砼内部因水化热原因降温慢, 而砼表面冷却快, 当砼内部与表面温差达到一定数值, 就会产生表面裂缝, 进而演变成贯穿裂缝, 即就是常说的温度裂缝。本工程 8#坝段 ( $\nabla 330.0\text{m} \sim \nabla 334.5\text{m}$ ) 砼浇筑日为 9 月 29 日, 在混凝土养护期间, 混凝土自身强度较低, 且当地气温分别于 10 月 17 日、10 月 21 日出现骤降。温度骤降引起的温度应力可能是引起本次贯穿裂缝出现的主要原因。结合现场检查情况来看, 裂缝宽度呈现上部宽、下部窄的现象, 符合温度裂缝的一般规律<sup>[4]</sup>。综合以上分析认定, 温度应力是本次砼裂缝产生的主要原因。

(1) 对大坝上游坝面、下游坝面进行防渗和抗裂并举的加固措施。修补坝体裂缝, 即对坝体裂缝采用化学材料——环氧树脂接缝灌浆处理, 将拱坝连接为一个整体, 防止水压引起裂缝进一步的发展, 并更好的发挥大坝拱圈的传力作用。

坝体裂缝补强的具体方法是: 首先沿裂缝走向凿宽 6cm、深 4cm 的 V 型槽, 然后在边钻孔、边压水试验检查的条件下, 沿裂缝钻孔, 钻孔距离裂缝 15~20cm, 成  $30^\circ \sim 45^\circ$  角, 深度为 30~40cm, 孔距为 1m 左右, 钻孔检查后埋入灌浆管, 先用环氧水泥砂浆将 V 型槽填抹平, 待环氧水泥砂浆达到一定强度时, 在规定的坝体温度条件下灌入环氧浆液。

(2) 在 334.5m 高程处布置两层  $\phi 22$  骑缝钢筋, 间距 20cm, 受力钢筋总长 2.0m; 构造配筋采用  $\phi 10$  钢筋, 间距 20cm。

(3) 考虑到该高程坝体厚度, 沿裂缝上下游各布设 1 个灌浆孔, 进行补强灌浆。孔深要求穿过裂缝底部至建基面, 采用预埋管灌浆, 顶部需有一定厚度混凝土盖重。
