# 风力发电机组叶片螺栓断裂原因分析及解决措施

骆春雨

福建省福能新能源有限责任公司, 福建 莆田 351100

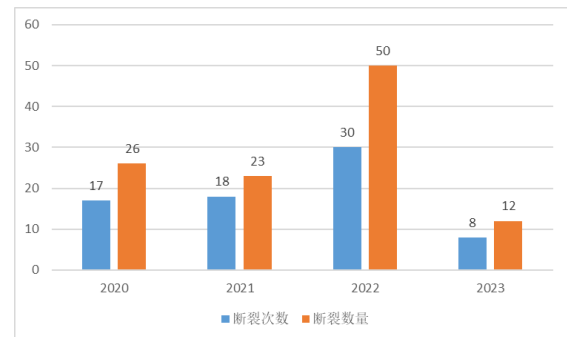
图1 各年份叶片螺栓断裂次数及数量统计表

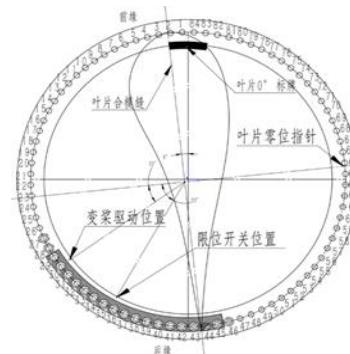
图2 叶片螺栓断裂位置及编号

(1) 将叶片上编号为29#-45#与#1、#2、84#两个区域内频繁断裂的19颗螺栓进行更换,并将螺母与垫片全部更换为新螺栓组配套安装防松螺母和凯特克Z-washer防松垫圈。(螺栓更换位置见:图2叶片螺栓断裂断裂位置及编号)

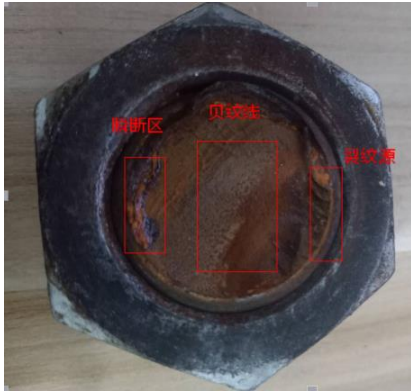
下图为叶片螺栓断裂脱落螺栓头的断面形貌,断面未见明显塑性变形。从断面推测,螺栓断口处有明显不同程度的锈蚀情况和疲劳贝纹线,且疲劳源位于图示上方的螺牙底部,最后在图示下方的最后断裂区发生脆断。根据对宏观断口的分析,判断该叶片螺栓断裂形式为疲劳断裂。

图3 叶片螺栓断裂截面

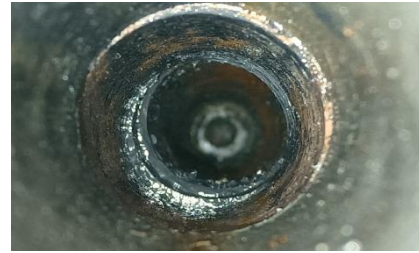
根据现场检查及螺栓更换情况,断裂螺栓取出困难和新装螺栓无法安装,以及断裂螺栓光杆部分发现压痕,说明部分机位叶片法兰面与轮毂法兰面存在严重的错位情况,如图4~5所示。

图4 风机叶片螺栓错位情况

(2) 叶片法兰与变桨轴承法兰存在错位,这种程度的错位会导致螺栓在力矩施工时由于螺栓不是直的,承受

了一个弯矩,力矩施工时会被弯矩消耗一部分,导致预紧力达不到设计要求,提前出现松动,导致螺栓疲劳断裂;

(1) 检查风机叶片螺栓与变桨轴承螺栓孔之间的错位情况,如存在叶片螺栓与变桨轴承螺栓孔错位量较大的状况(现象为拆除螺母后螺栓紧贴螺栓孔或者无法正常拆装螺栓),则先对叶片螺栓与变桨轴承螺栓孔错位进行校正。

(2) 将叶片螺栓与变桨轴承螺栓孔错位量控制在2mm以内,不影响螺栓的穿入穿出。

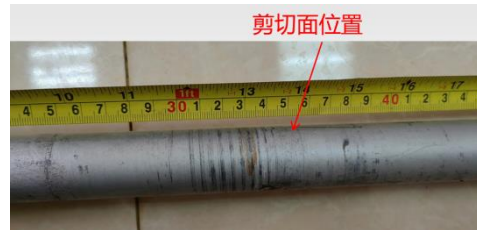
图5 螺栓光杆部分情况

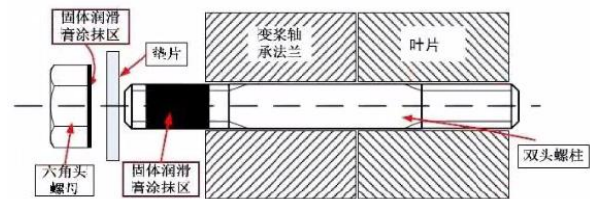
螺纹润滑脂不仅可以起到防止螺纹咬合蠕变的作用,还可以调整扭矩系数值到所需范围。按照工艺要求在现场螺栓施工时要求螺纹润滑脂涂抹位置:螺栓螺纹旋合段、螺母与垫圈贴合面。如图6所示。

图6 叶根螺栓涂抹螺纹润滑脂示意图

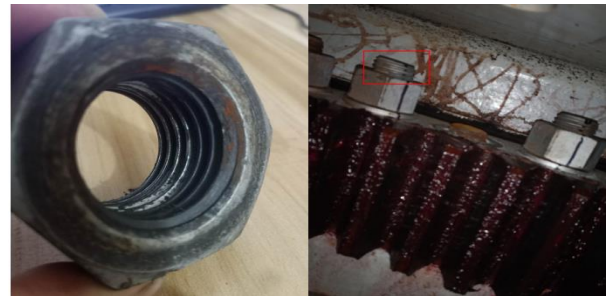
根据现场检查情况,如图7所示,叶片螺栓断裂部分螺纹旋合段以及螺母与垫圈接触面能明显看到达克罗涂层,可以判断该风场风机吊装期间对叶片螺栓安装施工时螺纹润滑脂涂抹不规范。

图7 螺栓润滑脂涂抹情况

(3) 吊装时,叶片螺栓组螺纹润滑脂涂抹不规范,造成螺栓组的扭矩系数K值增大,同样预紧力矩的情况下,螺栓无法达到设计的预紧轴力,多个因素的叠加会导致螺栓提前出现疲劳断裂。

(3) 分批次拆除目标螺栓组的螺母和垫圈(单次拆除不多于10组螺栓),按顺序进行摆放后,先清理拆除下来螺母和垫圈表面以及螺栓螺纹上的污渍,然后给螺母的内螺纹和垫圈结合面均匀地涂抹螺纹润滑脂。

(4) 将涂抹好螺纹润滑脂的螺母和垫圈按照顺序逐个安装到对应螺栓组,然后分三次对螺栓进行力矩施工。

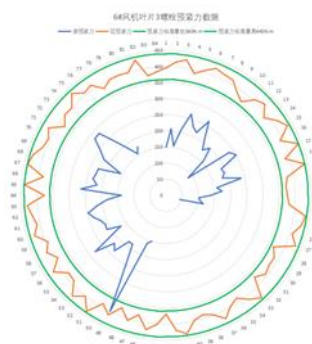
(1) 以该风场6#风机3号叶片为例,通过超声波轴力检测仪器测量螺栓预紧力满足技术规范求(360~440kN)仅有1颗螺栓,合格率为1.19%,通过调整后螺栓预紧力合格率100%。(见图8叶片螺栓轴力雷达图)

图8 叶片螺栓轴力雷达图
