等速驱动轴中间轴淬火后崩裂原因分析

崔小毅

慈溪宏康汽车零部件有限公司, 浙江 慈溪 315300

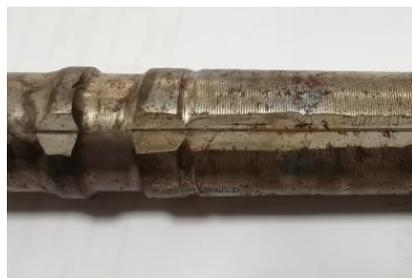
图 1 崩裂中间轴外观

该中间轴崩裂后的外观如图 1 所示，荧光磁粉探伤机下崩裂面如图 2 所示。崩裂后的表面呈现撕裂长片状，崩裂片层厚薄不等，长度不定，位置不定，但多数发生在扎带槽的两侧轴肩直径落差较大处。且大多数崩裂片底部都有一条直线型缺陷，片层两侧锋利。初步分析为中频淬火后，表面组织应力过大，在直线型缺陷处开裂。

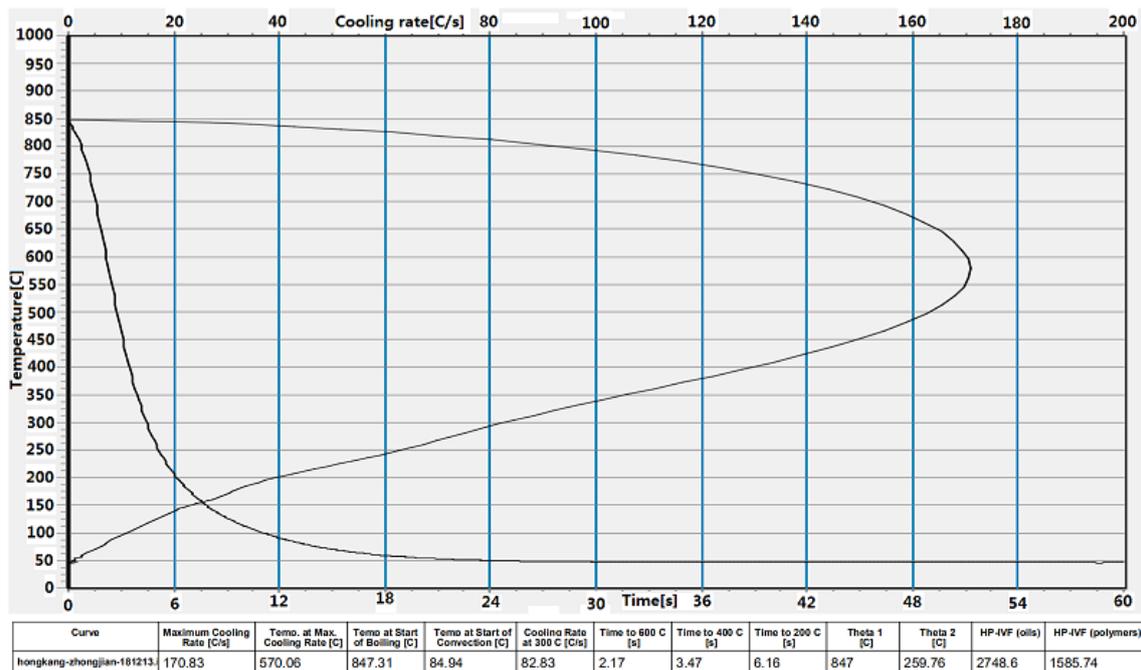
图 3 淬火液冷却曲线（40℃）

此批次中间轴采用与以往批次同一套工艺参数、同一台设备、同一个感应器进行加工，采用的工艺参数见表 2。淬火工艺参数合理，加热温度呈橙红色，淬火冷却结束中间轴表面温度约 50-60℃。经检测，淬火液的在 40℃时的冷却特性如图 3 所示。从图中可以得出，该淬火液最大冷速为 570.06℃/s，降温至 300℃时的冷速为 82.83℃/s，低温段马氏体转变开始时冷速较快，表面组织应力偏大，在和热应力的交互作用下，易造成开裂^[2]。

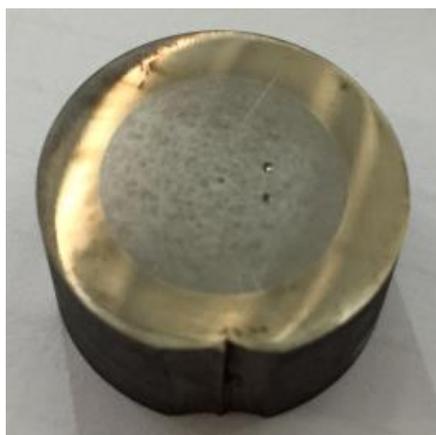
图4 横截面腐蚀形貌

从崩裂件上取样，根据 GB/T 4340.1-2009《金属材料 维氏硬度试验 第1部分：试验方法》；GB/T 5617-2005《钢的感应淬火或火焰淬火后有效硬化层深度的测定》；JB/T 9204-2008《钢件感应淬火金相检验》中的要求，对该中间轴中频淬火后的各项指标进行检测，结果见表3，崩裂处横截面切片腐蚀形貌如图4，切片表层金相组织见图5，切片心部组织见图6，切片崩裂处金相组织如图7。由结果可见，中频淬火结果满足技术要求，表面硬度偏上限，这与碳含量上限一致，马氏体等级3级，心部为铁素体和珠光体，开裂处有脱碳现象，可以判定为原材料表面裂纹引起的淬火开裂。

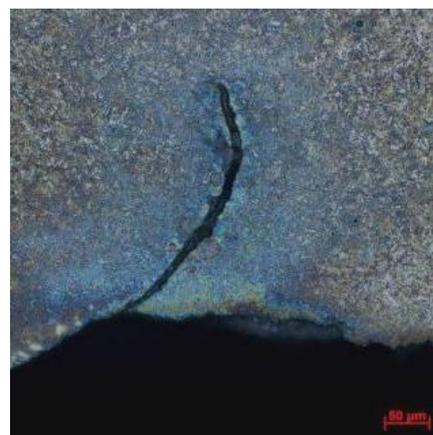
图7 崩裂处金相组织

该批次中间轴原材料为 40Cr 圆钢, 存在表层裂纹, 待中频淬火后, 表层氧化皮脱落, 原始裂纹两侧同时淬火引起的热应力和组织应力交互作用, 在原始裂纹处应力集中, 当应力值高于材料抗拉强度时, 造成崩裂^[4]。文中所论述的碳含量偏上限, 表面硬度上限, 低温段淬火液冷速较快都是诱因。在实际生产中, 紧随淬火结束进行外观检查时, 也肉眼目睹了崩裂的过程, 听到了清脆的爆鸣声, 说明在低温马氏体转变过程中组织拉应力超过了热收缩压应力。而在后道校直工序, 压力机对中间轴施加外部压力, 在弯曲变形时, 外部压力和内部应力的共同作用下也产生了崩裂^[5-6]。性能试验合格, 表明材料的表层裂纹对中间轴静扭和扭疲并未产生实质性影响, 但因为试验的局限性, 该结论也只能对本批次中间轴有参考作用, 不能作为一般性结论使用。

该批次中间轴崩裂的主要原因为, 原材料表层裂纹的存在导致中频淬火时在裂纹处应力集中, 产生崩裂。而崩裂的次要原因为, 碳含量偏上限, 低温段淬火液冷速又较快, 产生了较大的组织拉应力, 诱发崩裂。

建议对该批次中间轴进行无损探伤全检, 排除可能存在的风险, 降低质量隐患。

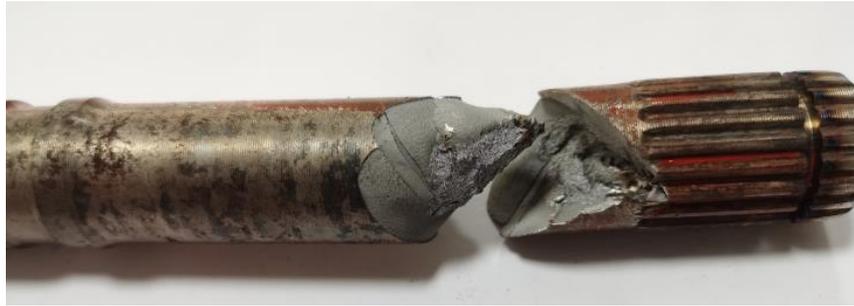
图 8 静扭试验断裂形貌

取同批次同状态崩裂件，根据 JB/T 10189-2010《滚动轴承 汽车用等速万向节及其总成》以及本司技术要求^[3]，做静扭破坏试验，结果如表4，静扭后的断裂形貌如图8。由结果可知，断裂发生在中间轴另一端，表层崩裂并未显著降低中间轴静扭强度，屈服强度也未见明显下降，为排除个别特例，又增加了多批次中频后崩裂件的静扭破坏试验，

试验结果均合格，说明浅表层裂纹造成的崩裂对静扭强度不会产生实质性影响。

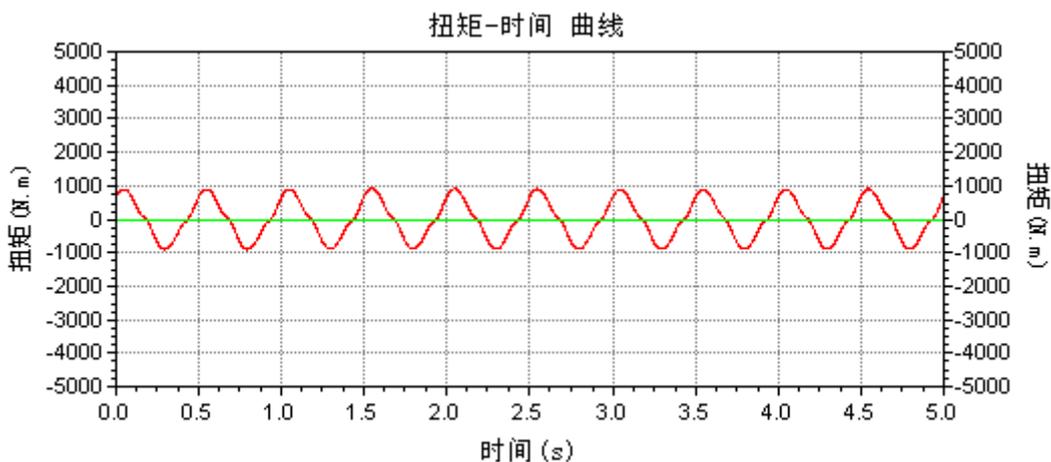
图 9 扭矩-时间曲线

取同批次同状态崩裂件，根据 JB/T 10189-2010《滚动轴承 汽车用等速万向节及其总成》以及本司技术要求，做扭转疲劳强度试验，结果如表 5，扭矩时间曲线如图 9，疲劳次数达标后未断裂。由表中可知，表层崩裂也并未显著降低中间轴疲劳强度，对异常品处理具有指导意义，同时为行业增加一份经验积累。
