# 火灾后混凝土结构修复方案研究

张莉

江苏省建筑工程质量检测中心有限公司, 江苏 南京 210028

## Study on the Repair Plan of Concrete Structure after Fire

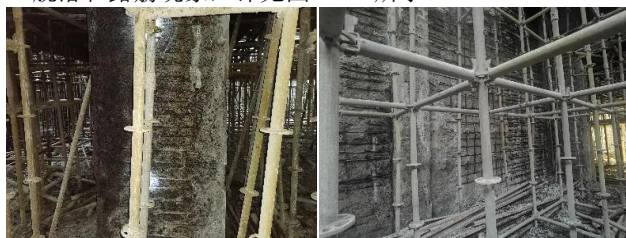
图2 柱混凝土剥落露筋典型图 图3 墙混凝土剥落露筋典型图

经现场初步踏勘,此次火灾造成该工程地下室较大面积混凝土柱、剪力墙、楼面梁、板面混凝土脱落、露筋,部分混凝土楼板被烧穿,钢管脚手架、钢柱、钢梁、后浇带等部位钢筋明显变形,部分塔吊基础节过火,塑料模板和过火较重的区域木制模板基本全部烧毁。在相对较轻的过火影响区域内,木制模板尚未完全烧毁或未受到明显影响,混凝土构件表面有烟熏痕迹,构件表面未见明显混凝土脱落和露筋现象,详见图2~5所示。

该项目为在建工地,对受损严重的混凝土柱、板,以及强度等级不高于C20的混凝土构件,综合考虑业主诉求、建筑使用功能、修复后建筑耐久性等因素,采用置换混凝土方式进行修复,对其余受损严重的混凝土墙、梁采用增大截面方式进行修复<sup>[8]</sup>。

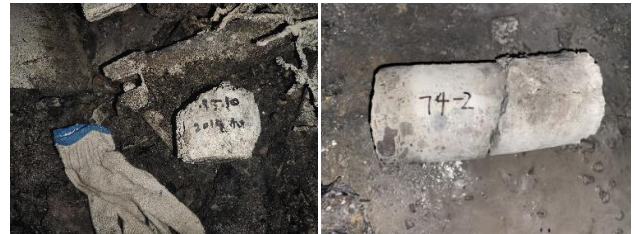
**图6 芯样破损典型照**
**图7 芯样断裂典型照**

根据初判结果,抽取20%III、IV级构件,10%I、IIa、IIb级构件,采用钻心法现场取样,采用压力试验机进行混凝土芯样抗压强度检测,检查芯样碳化深度、损伤深度、裂缝状况等。部分III、IV级构件在现场取样过程中芯样存在裂缝或断裂现象,为无效芯样,所抽取芯样的碳化深度普遍在1~3mm左右。
