## 校园空调系统运行管理与故障维修的探讨

**[摘要]**随着我国国民经济的快速发展, 人民对于生活舒适性的要求不断提高, 建筑项目中暖通空调系统及相关设备的应用日益广泛。为了改善校园中教职工及学生的校园生活条件, 校园内建筑如教学楼、公寓、礼堂等均设置不同形式的空调系统。空调系统在为人们提供便利生活, 营造舒适环境的同时, 系统的使用和维护成为了学校后勤技术及管理人员必须认真对待的一项重要工作。文章简单介绍校园内典型楼宇的空调系统, 结合作者在工作中遇到的实际运行维护问题, 进行分析并提出解决方案及建议。

## Discussion on Operation Management and Breakdown Maintenance of Campus Air Conditioning System

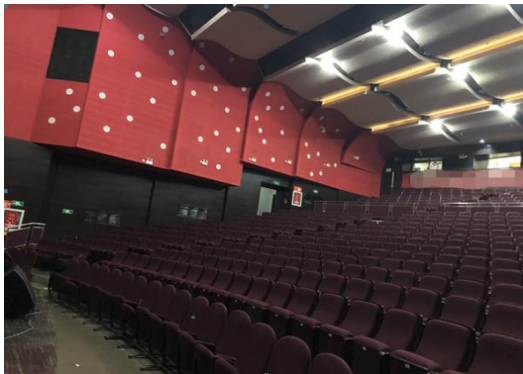
图1 放映厅局部实物图(一)

放映厅是全校师生集会及举办大型活动的重要场所, 其具有建筑面积大, 顶棚高, 室内地面呈阶梯状逐级升高, 举办活动时人员密集等特点, 放映厅实物图如下图所示。

该场所的空调系统为全空气空调系统,其运行维护工作是校园空调维保的重点。在举办某次大型活动时,出现室内温度过高及温度不均衡的问题,接到相关反馈后,经过分析系统出现该问题的原因可能有以下几点:

依据以上几点分析,本文作者通过现场勘察及检测,均未发现以上问题,后经分析发现本次活动参加人数超出以往常规人员数量,且舞台上加装了一块长约20米,高约5米的LED显示屏,该设备发热量巨大,导致室内冷负荷超出了机组的最大制冷量,且活动举办当天气温较高,湿度很大,对空调主机的制冷效率产生一定的影响。

(1) 此次空调系统运行过程中并未涉及设备故障问题,所有设备均正常且近满负荷运行。由于加增散热量较大设备(大型LED屏幕)导致出现室内温度过高及温度不均衡现象。建议在舞台上加装机机械通风装置,将舞台设备及照明灯具产生的热量及时排放至室外,减少空调系统的冷负荷。

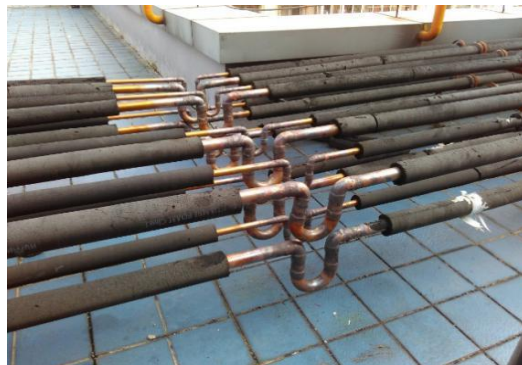
图5 改造后冷媒管路图示

在该楼建成投用的两年间，摄影棚内的空调系统不断有师生反馈制冷效果不佳，通过对比机组运行参数，发现了较大差异：在制冷工况，设定温度相同的情况下，测得末端温度较投用初期明显升高，制冷效果下降。通过分析确定可能的原因为：压缩机启动装置损坏、空调机组控制电路板故障、压缩机损坏等，根据以分析，通过现场勘察，屋顶直膨式机组共 16 台，每台机组内有两台压缩机，共有 32 台压缩机。经现场检测，发现共有 28 台压缩机已损坏烧毁，只剩其余四台工作。检查中，发现空调机组冷媒管路均未设置回油弯，据此判断，压缩机烧毁是由于压缩机回油不良，导致压缩机内部缺少润滑，最终烧毁。针对此情况解决措施如下：更换烧毁的压缩机，对冷媒管路进行改造，每十米加设一个回油弯。具体改造后冷媒管路详见下图：

改造施工完毕后,进行管道充氮气试压,在试压过程中发现压力下降很大,确定管道有漏点,但该系统管路众多,如查找漏点,须先将系统进行划分。根据该系统的特点,结合现场实际情况,先分析出管道易出现漏点的位置,如管道接口处,管道穿墙、穿楼板处等,对此类位置及周边优先进行试压检查,最终查出一处冷媒管穿楼板处未设置套管,年久腐蚀导致管道破损泄漏,修补后,经试压无压降。
