汽轮机高压内缸螺栓断裂失效分析

Fracture Failure Analysis of Bolts in High Pressure Inner Cylinder of Steam Turbine

西南某电厂 2 号机组为亚临界 300MW 优化机型, 型号为 N300-16.7/537/57-4, 为一次中间再热两缸两排汽反动、凝汽式汽轮机。该机于 1998 年投产, 至 2019 年 A 修累计运行小时数 13.9 万小时。2019 年 8 月在检修过程中发现编号为内 12 的高压内缸螺栓发生断裂, 螺栓规格为 M120×4×1030mm, 材质为 20Cr1Mo1VNbTiB。

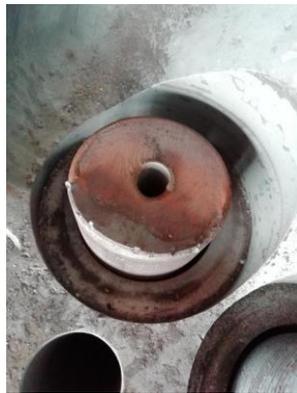
图1 螺栓断裂原图

螺栓的断口截面位置位于高压内缸螺栓靠上侧螺纹至下往上第 18 扣的横截面上, 如图 1 所示, 断口表面平整, 上部分呈现出氧化后的红褐色, 为旧断口, 是螺栓在运行中受到外界高温高压的影响造成的。断口下部有小部分银灰色的新断口, 是螺栓在拆卸的最终被扭断的。如图 2 所示, 旧断口的左上角呈疲劳条带状特征, 其余部位疲劳扩展区, 呈疲劳断裂特征。

(2) 螺栓断口表面平整且垂直于螺栓轴向,旧断口部分呈氧化后的红褐色,在扫描电镜下能看到明显的疲劳辉纹形貌,呈现出疲劳断裂的特征。

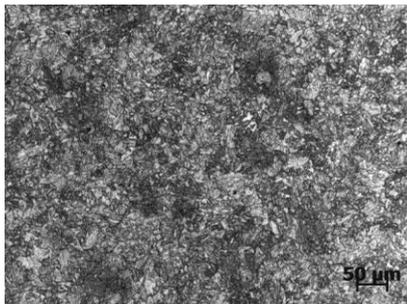
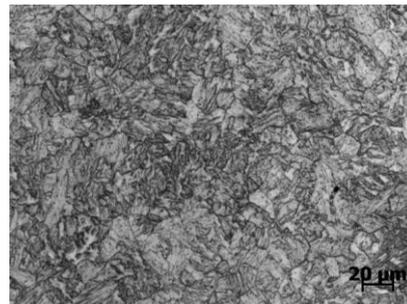
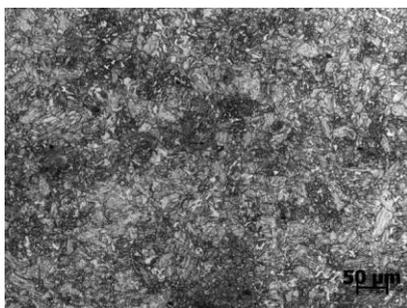
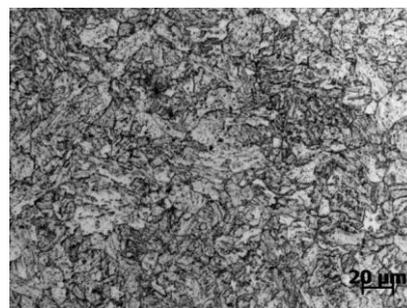
在断裂螺栓的断口附近取样进行金相组织观察，采用线切割的方式取两块试样，将两块试样制成横截面试样和纵截面试样。采用机械抛光后，用 4% 的硝酸酒精腐蚀制成金相试样，在光学金相显微镜下观察金相显微组织形貌。在金相显微镜下，可观察到螺栓的金相组织为回火贝氏体组织，能观察到的组织呈羽毛状、条状。如图 3、图 4、图 5、图 6 所示。

图3 横截面 (200X)

图4 横截面 (500X)

图5 纵截面 (200X)

图6 纵截面 (500X)

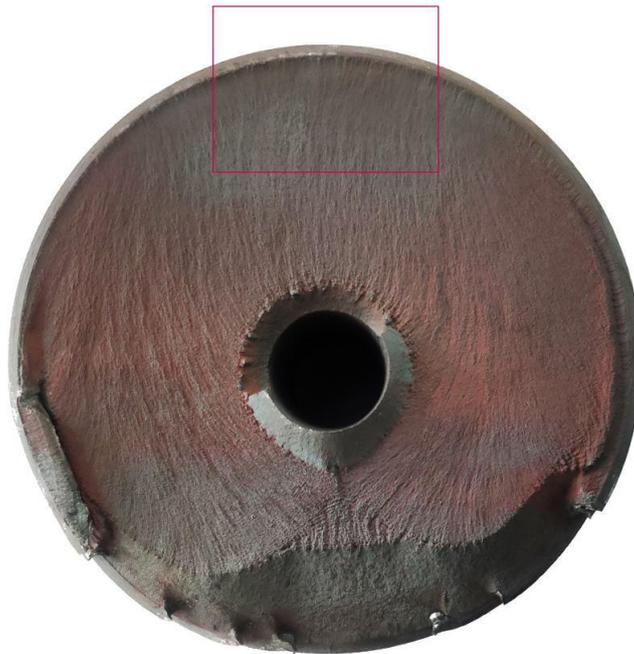
图 7 取样位置

采用蔡司 EV018 型扫描电镜对断裂螺栓疲劳裂源附近的断口进行显微形貌观察, 观察位置见图 7 所示。

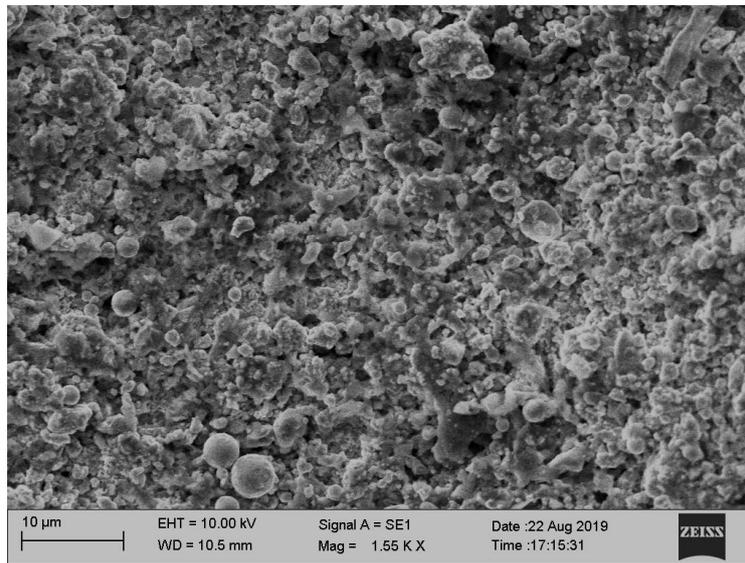
图8 裂纹源附近断口形貌

疲劳裂源区附近氧化较严重, 断面可见球状氧化物及局部疲劳辉纹, 见图 8、图 9。
