## 冷却器内浮头螺栓断裂原因分析

[摘要] 采用力学性能分析、外观形貌观察、材质分析、化学成分分析、分析、电镜扫描分析及硬度检测分析等方法, 对某炼油厂常压装置塔顶冷却器内浮头螺栓进行了失效分析, 结果表明该螺栓的化学成分、金相组织都符合国标要求, 硬度为布氏硬度为 423—426HBW, 洛氏硬度为 42.5—43.9HRC, 其断裂原因为湿式硫化物应力腐蚀而引起的, 即“氢脆”断裂, 并提出了改进措施。

## Analysis of the Causes of Fracture of Floating Bolts in Coolers

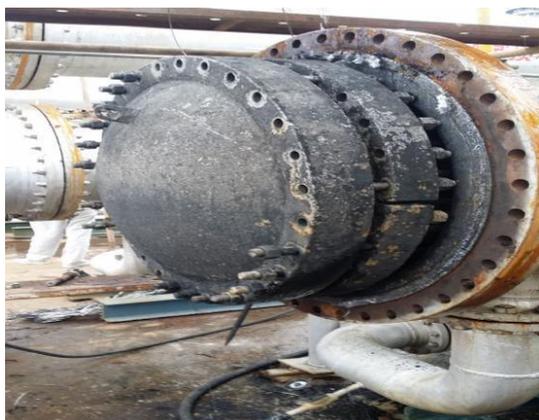
我公司延安炼油厂常压装置检修消缺过程中对该装置冷却器 E-121 至 E-125 共 9 台冷却器进行了检修清理。但在对常压塔顶 9 台冷却器打开检查时发现浮头螺栓有不同程度断裂。特别是 E-122/B 内浮头 28 道螺栓中有 24 道彻底断裂, E-124/B 内浮头螺栓断裂 20 道, E-121/B 内浮头螺栓断裂 13 道, E-123/B 内浮头螺栓断裂 8 道, E-121/A 内浮头螺栓断裂 3 道, 螺栓材质分别为 25Cr2MoVA 和 25Cr2Mo1VA 规格为均 M24×235。

E-122/B 冷却器内浮头照片

3.1 本次冷却器内浮头螺栓断裂应该是 2015 年更换螺栓 (25Cr2Mo1VA) 硬度高, 在湿式硫化氢环境下首先发生了腐蚀性应力脆性断裂, 然后在压 (拉) 力作用下使 2014 年更换的螺栓 (25Cr2MoVA) 发生断裂。

3.2 要对各类紧固件的可靠性进行研判, 选材要科学, 特别是湿式 H<sub>2</sub>S 环境下的螺栓选材, 做到本质安全, 确保装置、设备安全平稳、长周期运行, 在此工况条件下, 建议选用硬度小于 22HRC, 塑性相对高的螺栓来提高其抵抗硫化物应力腐蚀的引起断裂的能力, 同时可通过调整工艺尽量降低 H<sub>2</sub>S 的浓度。

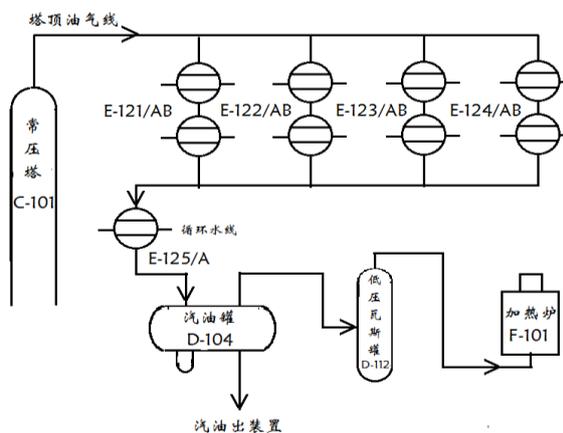
常压装置简易流程图

E-121 至 E-124 都是 A、B 叠加的形式完成结构的并联，A 在 B 的上面，B 在整个叠加结构的底下。这样就会导致断裂螺栓结构会处在一个特殊的环境之中，能够为后续的硫化物应力腐蚀反应提供一定的支持。

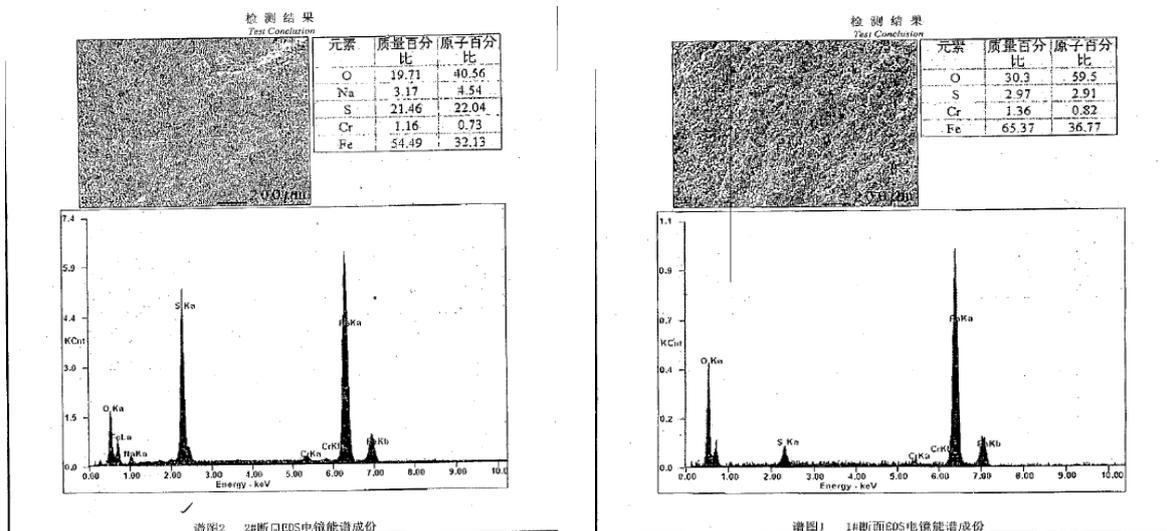
根据电镜能谱图来看,2015 年断裂螺栓 S 含量为 21.46% (质量百分比),螺栓断面结构出现侵蚀,损坏的情况,这样就充分的说明了工作环境具有一定的复杂性,并且断层中没有较为严重的被拉伸的情况,主要表现为脆性断裂的特点,根据所含硫组分及电镜能谱图分析,应属于硫化物应力腐蚀脆性断裂;而 2014 年断裂螺栓 S 含量为 2.97% (质量百分比),从断层实际情况来看,导致这一问题的根源主要是因为受到了外界各种所用力的影响,而出现的的断裂。

并且在断裂之后还出现了被侵蚀的问题，但是两种螺栓都是处在相同工作环境之中，往往会出现硫化物应力侵蚀的情况，但是表层的特征并不显著，需要利用专门的仪器进行检测才能发现。

2015年断裂螺栓电镜能谱图

2014年断裂螺栓电镜能谱图

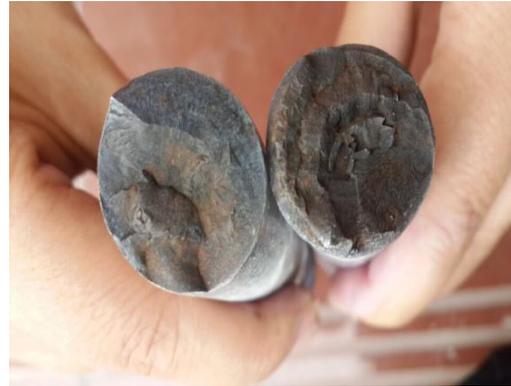
2015年更换螺栓（材质为25Cr2Mo1VA）断裂部位无明显拉伸痕迹，呈现脆性断裂特征，属于硫化物湿式环境下发生了应力腐蚀脆性断裂（湿式H<sub>2</sub>S腐蚀环境明显浓度为≥50ppm，而E-122/B汽油中硫化氢含量为160ppm以上（见分析报告）；湿H<sub>2</sub>S腐蚀环境明显温度为30-60℃，E-122/B介质温度为40-70℃，重合性明显）。

螺栓断裂断面

根据 NACE 标准 RP-04-72（美国腐蚀工程协会推荐准则）和 API 标准 RP-492（美国石油学会推荐准则）等标准的规定，硫化氢介质的载荷能力务必要控制在既定的标准范围之内，这样才能更好的规避因为硫化氢的影响而导致裂缝的问题发生，涉及到螺栓洛氏硬度以及介质温度两相参数，这两项指标都处于湿硫化氢应力腐蚀断裂的敏感范围之内。

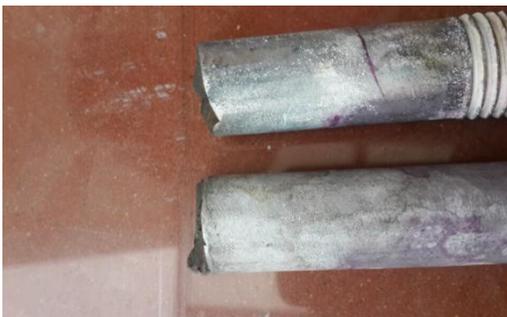
在针对断裂螺栓结构实施检核的时候，一旦发现存在裂缝的情况，在湿式  $H_2S$  腐蚀环境中会加剧硫化氢腐蚀速度。另外排查发现 E-124 管箱上使用的个别螺栓（与断裂螺栓材质相同，属同批螺栓）有纵向裂纹，那么螺栓的原始材料必然存在质量问题。

断螺栓其他部位发现环装裂纹

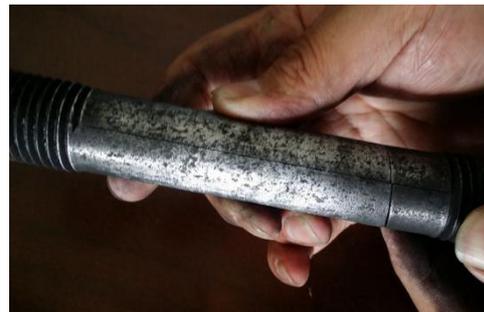
断螺栓呈现纵向裂纹

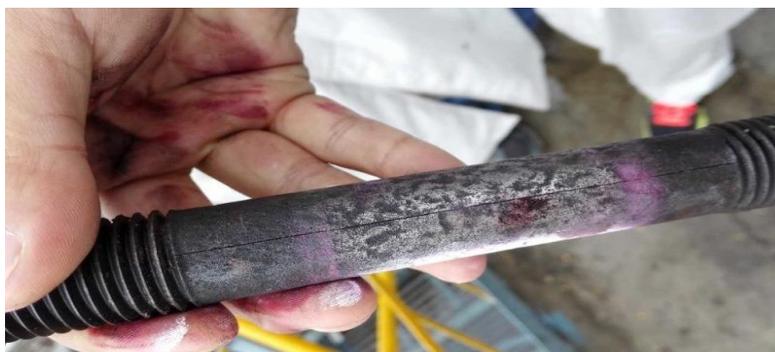
未断螺栓呈现纵向裂纹
