## 某滑坡体深层位移观测

天津市市政工程设计研究院, 天津 300392

## Deep Displacement Observation of a Landslide

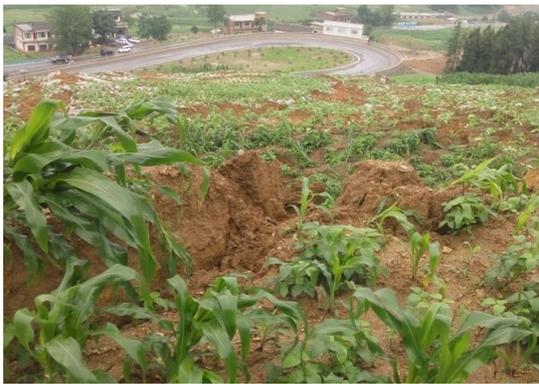
2017 年 6 月, 因连续暴雨, K35+740~K36+150 挖方路段边坡于 2017 年 6 月 23 日晚上发生滑坡, 造成道路被冲毁, 交通中断, 给金沙和黔西两县人们交通出行造成极大不便。

图 1-1 滑坡体

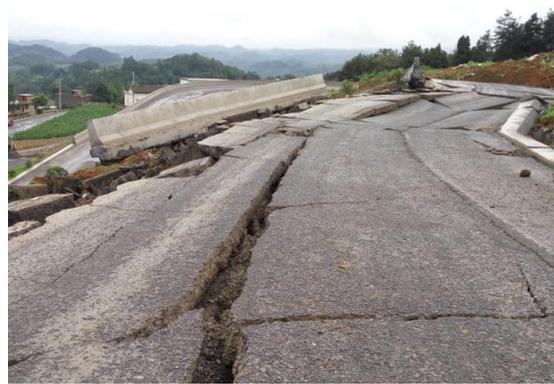
图 1-2 公路冲毁

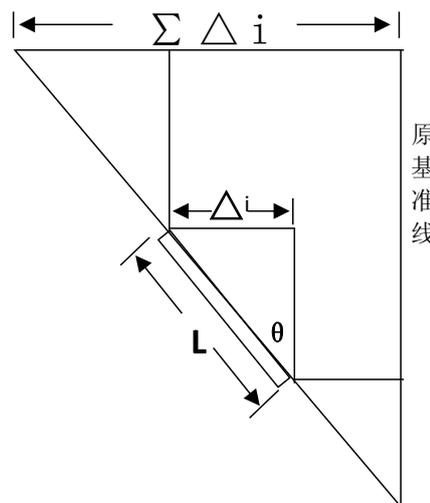
深层位移观测的工作原理是在边坡体内利用勘探手段埋入一定长度的测斜管，如果边坡体有下滑的趋势，则测斜管会发生一定的变形。观测时将测斜仪探头放入测斜管，测斜仪内部传感器可以敏感在每一深度处的倾斜角度。输出一个电压信号，在读数仪的显示器上显示出来，它输出的信号是以测斜导管导槽为方向基准，在某一深度处，测头上下导轮标准间距 L 上的倾斜角的函数，该信号可以换算成水平位移。

从测斜原理示意图 1 可以看出  $\sin \theta = \frac{\Delta i}{L}$ ，

其中  $\Delta i$  为水平位移 (mm)，

L 为导轮间距 500mm， $\theta$  为倾斜角。

图 3-1 测斜原理示意图

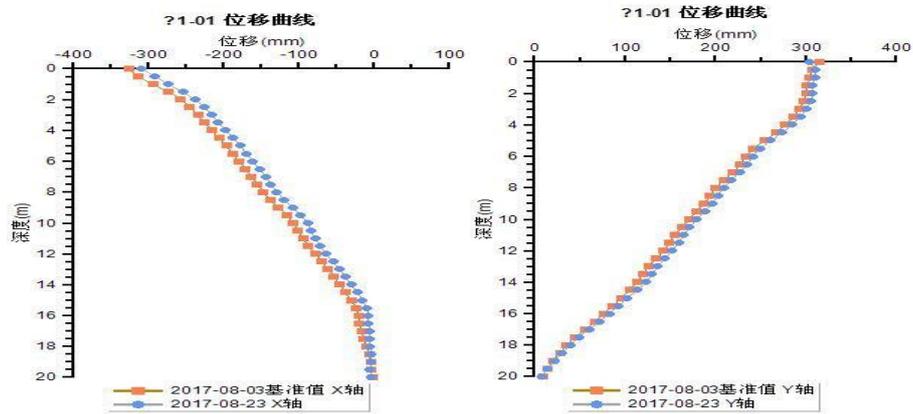
本边坡滑移后阻断交通，后果严重，本边坡安全性等级为一级，其水平位移监测警戒值为 30~35mm，深孔观测结果表明滑坡体前后多次观测位移曲线基本稳定，其 X 轴和 Y 轴方向最大相对位移值均小于警戒值 30~35mm，可知滑坡体体现基本处于稳定状态。相关勘探孔观测到的深层位移曲线如下图所示：

图 5-1 ZK1 孔 X 及 Y 方向位移曲线

(2) 建议对本滑坡采取清除地表浅层滑动土体并结合挡土墙的方式对本滑坡进行处治。

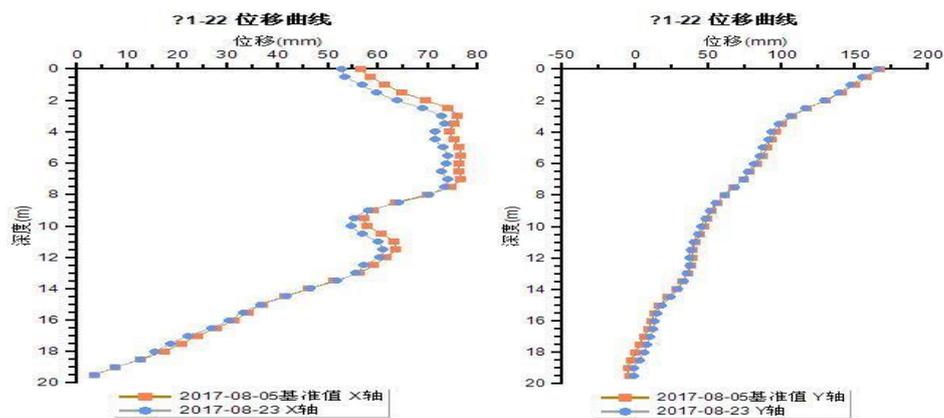
图 5-2 ZK2 孔 X 及 Y 方向位移曲线

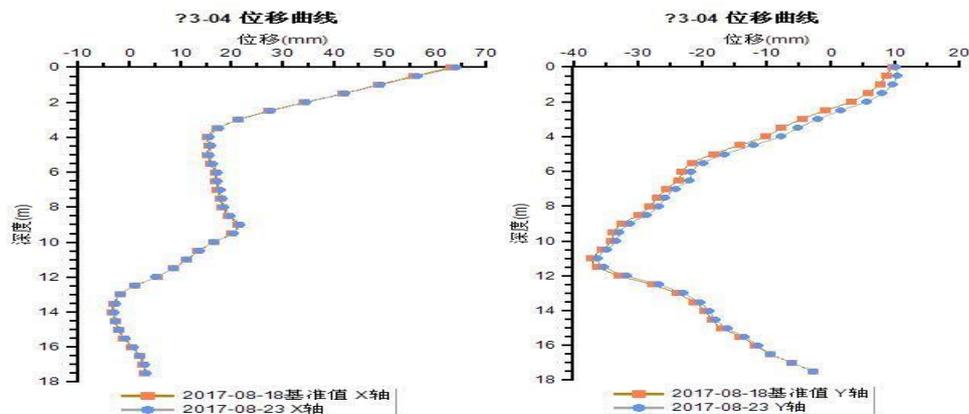
图 5-3 ZK4 孔 X 及 Y 方向位移曲线

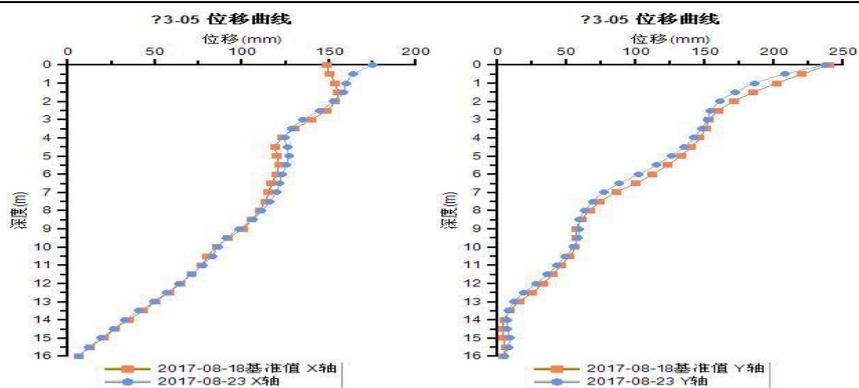
图 5-4 ZK5 孔 X 及 Y 方向位移曲线

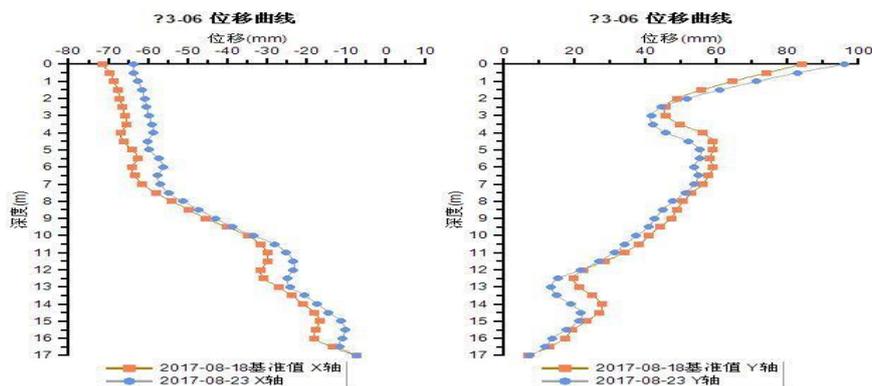
图 5-5 ZK6 孔 X 及 Y 方向位移曲线

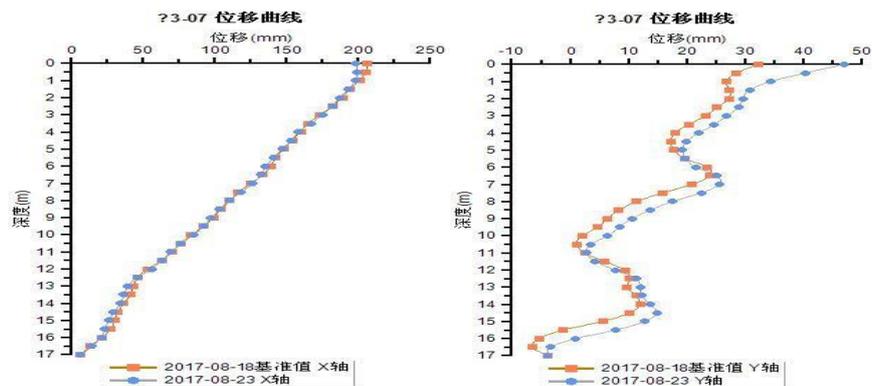
图 5-6 ZK7 孔 X 及 Y 方向位移曲线
