富水强风化花岗岩隧道突泥涌水治理技术

[摘要]为保障施工人员安全, 确保施工顺利进行, 开展云南临沧董家湾隧道富水强风化花岗岩室内试验, 结合施工条件分析涌水突泥致灾机理, 得出其关键在于降低地下水压、减少围岩含水率以及提高围岩承载能力。提出以超前地质预报、综合降排水、洞内分阶段超前注浆为预防手段, 封闭掌子面及施作临时封堵墙、泄压及清理、反压回填、临时仰拱钢架安装、注浆加固为处治措施的涌水突泥防治技术方法, 为类似工程灾害防治提供技术参考。

Treatment Technology for Mud and Water Inrush in the Highly Weathered Granite Tunnel of Fushui

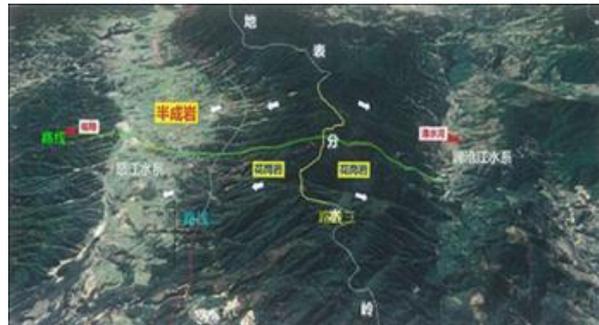
董家湾隧道为临清高速关键控制性工程(图1), 全

长 8040m。强风化富水花岗岩地层, 主要分布于隧道 ZK22+325~ZK22+650 段, 共 325m。该地层含水率较高达 22%、渗透系数高、饱和度高达 97%, 水稳性差, 开挖后易发生液化现象, 出现溃砂、流土、突泥涌水地质灾害。

图1 董家湾隧道走向及地貌情况

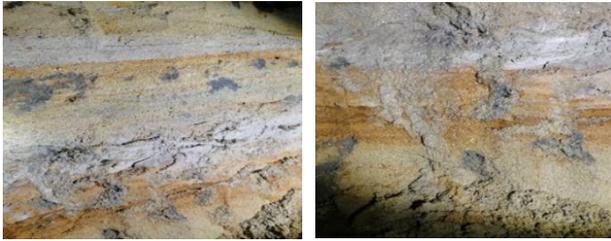
地质条件复杂, 地貌类型属构造-侵蚀、剥蚀型地貌。主要为含水强风化花岗岩, 局部夹砂岩; 隧道中富和强富水区域试样平均含水率分别为 17.05%、30.57%, 胶结差(如图2), 岩质极软、孔隙比大、饱和度高、水稳性差, 受扰动易发生溃砂、流土、突泥涌沙破坏等特点。

(a) 渗水前 (b) 渗水后
图2 董家湾隧道第三系半成岩渗水前后情况对比

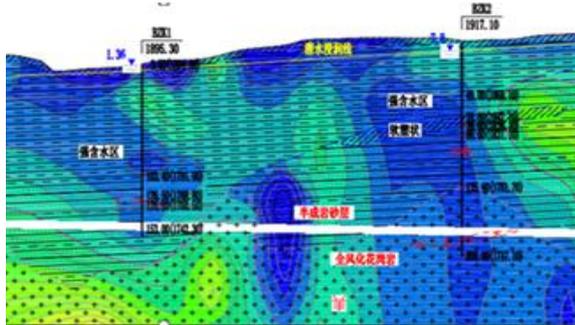
隧道地下水丰富(如图3),分布很不均匀,具有“鸡窝状”分布特性,开挖后极易发生涌水突泥灾害。地层水稳性差,伴随含水量增高,地层性态逐渐变为流砂状;富水性、渗透性强,扰动易液化,呈流砂状涌出;洞内排水难以分离粉细砂,易掏空前方地层,诱发流砂、管涌。

图3 强富水分布图

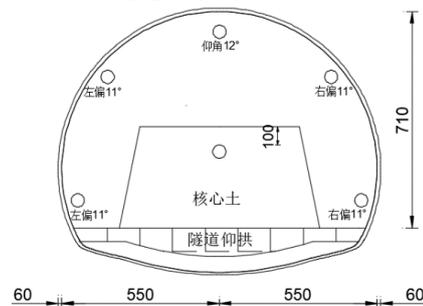
在掌子面开挖前,采用多功能地质钻机在掌子面后方3m初支位置施作超前泄水孔,钻孔数量为6孔,分别为两侧拱脚、拱腰和隧道拱顶及核心土顶部下1m位置。

图4 超前泄水孔打设示意图

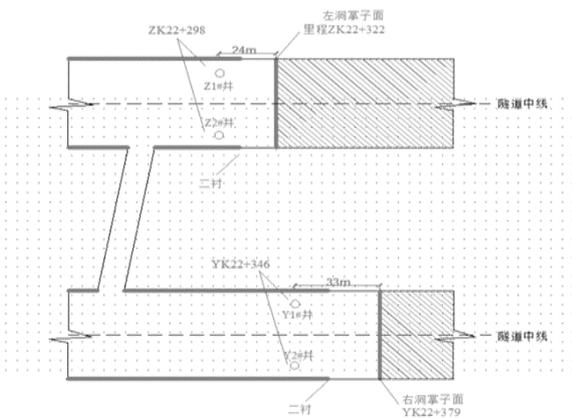
①洞内深井降水。洞内深井降水井布置及井点设计原则：洞内降水井布置于左右线洞内衬砌前方，降水井布设单侧间距20m，在施工过程中，视地下水情况及掌子面降水效果可对井间距进行适当的加密和调整，井点距掌子面距离控制在20~25m(如图6)，降水井钻孔直径为300mm，跟管直径为273mm，滤水管为条形孔式滤水管，滤水孔按梅花形布设，宽度5mm，长度10cm，纵向间距30cm，滤料为粗砂，井深位于隧底下60m，配置流量大于20m³/h，扬程大于100m的潜水泵，并在每口井的进口设置出水流量统计表及水位计，根据水量及水位情况，定期记录总结。

图6 洞内深井降水布设示意图

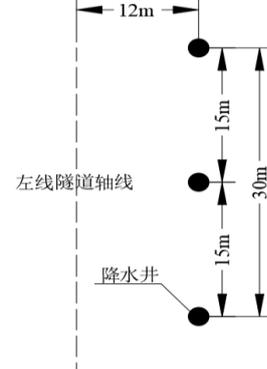
②地表深井降水。地表深井布置原则：降水井单侧间距10~20m，在隧道两侧左右交叉布置，降水井间距可做

局部调整。降水井主要参数为：地表降水井布置于正洞开挖轮廓线外侧距离边缘4~10m(如图7)，降水井钻孔直径为300mm，跟管直径为273mm，滤水管为条形孔式滤水管，滤水孔按梅花形布设，宽度3~4mm，长度为30cm，滤料为粗砂，井深位于隧道底下30m，配置流量大于20m³/h，扬程大于200m的潜水泵。深井降水原理(如图8)。

图7 地表降水井平面布置示意图

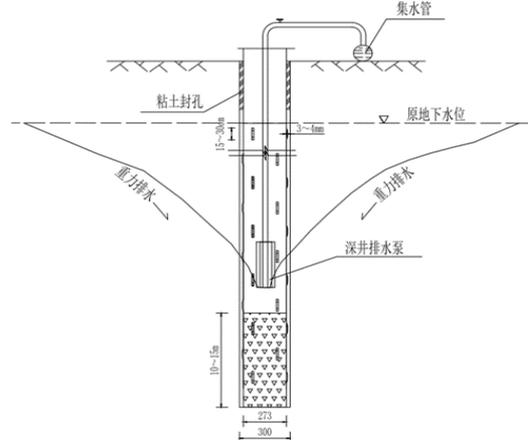
图8 地表深井降水示意图

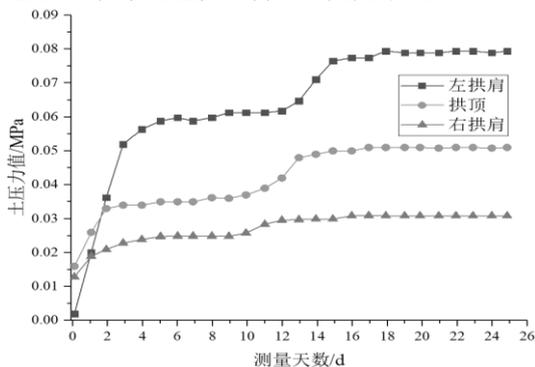
(2) 围岩-初支接触压力监测的对比分析。由图9~10可知,第二阶段监测数据稳定值拱顶、左拱肩以及右拱肩分别为0.045MPa、0.052MPa和0.025MPa,相较于第一阶段监测所得拱顶、左右拱肩土压力稳定值0.051MPa、0.081MPa、0.0315MPa分别下降了11.7%、35.8%、20%,左拱肩下降幅度较大。地表群井降水有助于改善施工环境,减小围岩-初支接触压力,降低初支变形风险。

图9 第一阶段初支-围岩接触压力变化趋势图

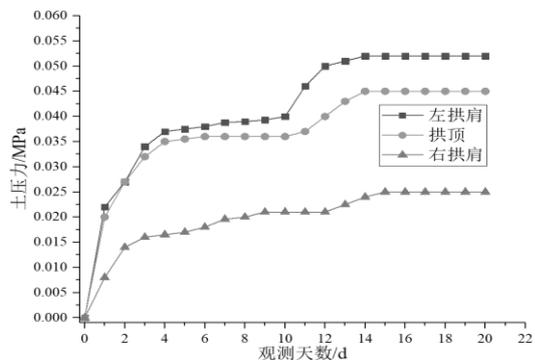
图10 第二阶段初支-围岩接触压力变化趋势图

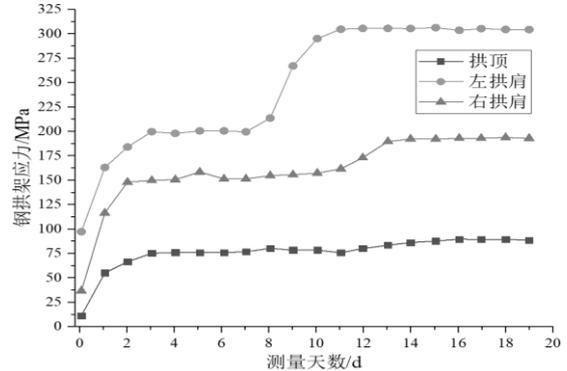
(3) 钢拱架应力监测的对比分析。由图11~12可知,第二阶段监测所得钢拱架应力值拱顶、左拱肩、右拱肩分别为59.6MPa、230.7MPa、158.5MPa;对比第一阶段检测所得钢拱架应力值72.4MPa、312.92MPa、162.47 MPa分别下降17.6%、26.4%和2.4%,表明群井降水后,地表降水效果显著,降低钢拱架变形风险。

图11 第一阶段钢拱架应力变化曲线

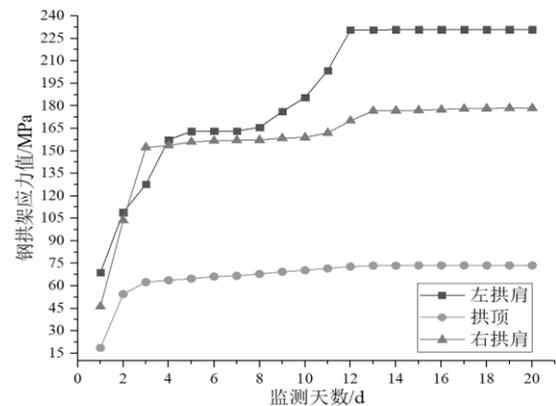
图12 第二阶段钢拱架应力变化曲线
