## 浅论商用车后处理线束防水性的提升

东风柳州汽车有限公司, 广西 柳州 545000

## Discussion on the Improvement of Waterproofness of Post-processing Wiring Harnesses for Commercial Vehicles

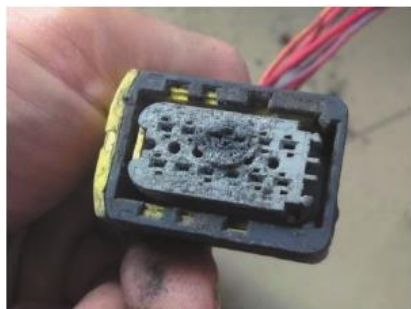
图 1

经过对拆卸下来的尿素泵结构进行分析之后我们发现，在插接位置内部能够发现水渍，插接件烧蚀（图 1），导致内部部件损坏。尿素泵外部表层结构衔接位置密封效果较好，没有进水的情况，这就说明了水都是从后处理线束端口流入到尿素泵内部（图 2）。

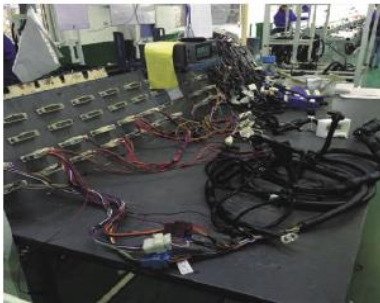
图4

盲堵装配通常都是人为操作来完成的，普通电检测试台（图4）并不能准确的判断出漏装盲堵的情况。气密性点检测试台（图5）其实质也是一体化的终端检测环节，可以有效的解决人为失误造成的盲堵漏装的情况。

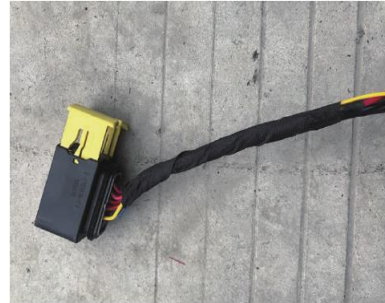
图6

要想有效的提升整个线束结构的稳定性，需要借助专门的电工胶布针对线束进行反复几次捆扎，捆扎的方式为花式缠绕法，这种方法能够有效地提升缠绕结构的抗磨能力（图6），从而避免与外界不良杂质的频繁接触而发生破损的情况。
