# 深基坑变形监测坑外水位变化情况分析探讨

**[摘要]**在城市土地资源有限的情况下,把三维空间利用率的提高成为人们的共识。因此深基坑越来越多。为了保障深基坑开挖施工期间周围建构筑物及施工人员的安全,因此基坑监测变得越来越重要。在基坑监测过程中,基坑外部水位变化是整个基坑监测过程中非常重要的内容;坑外水位的变化和止水帷幕的止水效果息息相关的,而止水帷幕质量的好坏,对基坑开挖过程中的安全性起到很大作用。作者针对深基坑开挖施工中出现的坑外水位变化现象做了阐述,作者首先介绍了坑外水位变化的原因;其次针对坑外水位变化所使用的监测方法;最后,作者通过一个实际的工程案例验证了深基坑开挖后出现的坑外水位变化现象。

## Analysis and Discussion on Deformation Monitoring of Deep Foundation Pit and Changes in Water Level Outside the Pit

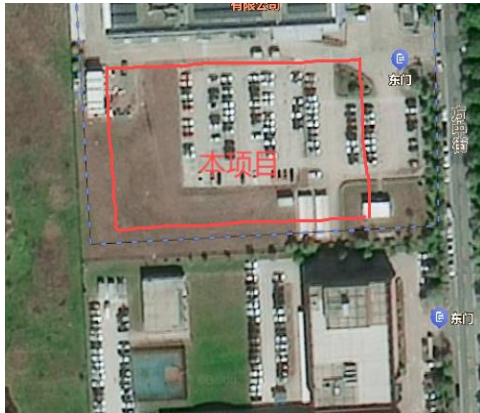
图3 基坑周边环境图

东侧:为本工程场内空地,基坑边线距红线约为50m,红线外为方中街,雨水管距基坑16.2~41.0m。

南侧:基坑边线距红线11.3~18.3m,距离自来水管9.7~16.5m,距离消防管线9.1~16.0m,汽车坡道边线距离红线7.0m,距离自来水管5.0m,距离消防管线4.4m。红线外为沛嘉医疗厂区内道路与停车场。

西侧: 基坑边线距红线 22.2m, 距离自来水管 19.9m, 距离消防管线 18.8m 汽车坡道边线距离红线 8.3m, 距离自来水管 6.9m, 距离消防管线 5.9m。红线外为苏州大家制药有限公司发展预留空地。

北侧: 为一期工程, 基坑边距离一期厂房 10.6~18.1m, 基坑距离新改道雨水管 5.2~9.3m。

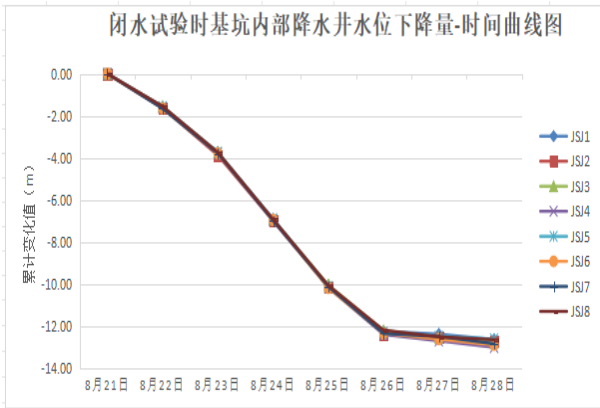
图7 坑内降水井水位下降量变化曲线图

点号	闭水试验期间坑内降水井水位下降量随时间变化 (m)							
	8-21	8-22	8-23	8-24	8-25	8-26	8-27	8-28
JSJ1	0.00	-1.58	-3.73	-6.92	-10.08	-12.27	-12.40	-12.66
JSJ2	0.00	-1.64	-3.89	-7.02	-10.17	-12.39	-12.56	-12.75
JSJ3	0.00	-1.56	-3.74	-6.93	-10.06	-12.23	-12.55	-12.80
JSJ4	0.00	-1.61	-3.76	-6.96	-10.18	-12.42	-12.72	-13.03
JSJ5	0.00	-1.57	-3.75	-6.91	-10.14	-12.31	-12.51	-12.63
JSJ6	0.00	-1.65	-3.79	-6.96	-10.21	-12.36	-12.64	-12.92
JSJ7	0.00	-1.66	-3.80	-7.00	-10.15	-12.37	-12.51	-12.86
JSJ8	0.00	-1.55	-3.75	-6.93	-10.08	-12.21	-12.53	-12.66

以上图表是我们在基坑开挖前进行一周闭水试验得到的数据,由以上数据我们基本可以确定该基坑的止水帷幕效果能达到设计要求,具备开挖条件。

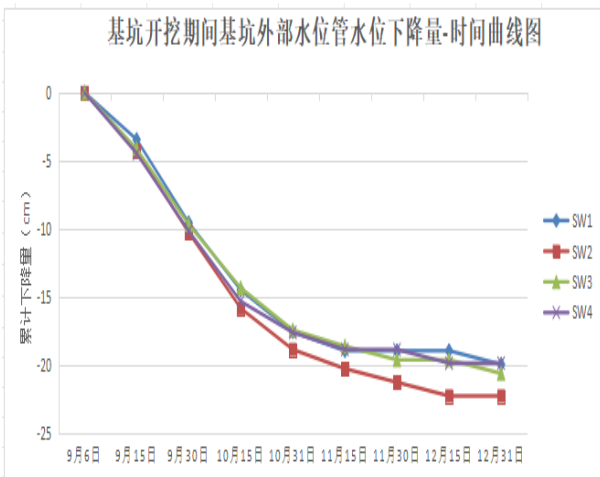
图9 坑外水位监测管水位下降量变化曲线图

基坑开挖期间坑外水位监测管水位下降量随时间变化 (cm)									
点号	9-6	9-15	9-30	10-15	10-31	11-15	11-30	12-15	12-31
SW1	0	-3	-10	-15	-18	-19	-19	-19	-20
SW2	0	-4	-10	-16	-19	-20	-21	-22	-22
SW3	0	-4	-10	-14	-17	-19	-20	-20	-21
SW4	0	-4	-10	-15	-18	-19	-19	-20	-20

基坑监测工作从2023年9月6日开始,2023年12月31日结束。从变化曲线图中可以看出,随着基坑开挖深度的增加,基坑外部水位监测管水位下降从逐渐明显直至基本不变,且基坑内部没有任何渗漏现象发生,即此基坑的围护结构止水帷幕没有发生漏水。从基坑开挖到筏板浇筑完成,通过坑外水位的监测,得到累计下降量最大值为22cm,远远小于设计报警值1000cm,也进一步验证了闭水试验期间得出的结论,围护结构止水帷幕合格,满足设计要求。
