深基坑变形监测坑外水位变化情况分析探讨

姚 军

Analysis and Discussion on Deformation Monitoring of Deep Foundation Pit and Changes in Water Level Outside the Pit

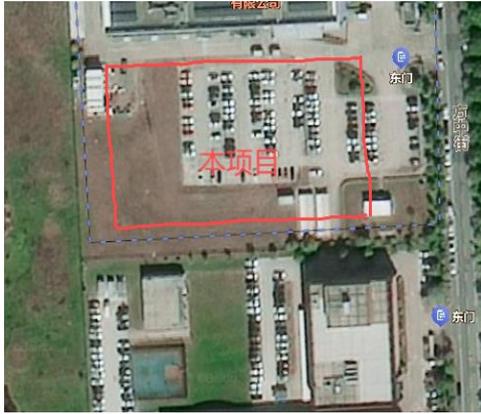
图3 基坑周边环境图

东侧:为本工程场内空地,基坑边线距红线约为50m,红线外为方中街,雨水管距基坑16.2~41.0m。

南侧:基坑边线距红线11.3~18.3m,距离自来水管9.7~16.5m,距离消防管线9.1~16.0m,汽车坡道边线距离红线7.0m,距离自来水管5.0m,距离消防管线4.4m。红线外为沛嘉医疗厂区内道路与停车场。

西侧:基坑边线距红线22.2m,距离自来水管19.9m,

距离消防管线 18.8m 汽车坡道边线距离红线 8.3m, 距离自来水管道 6.9m, 距离消防管线 5.9m。红线外为苏州大家制药有限公司发展预留空地。

北侧: 为一期工程, 基坑边距离一期厂房 10.6~18.1m, 基坑距离新改道雨水管 5.2~9.3m。
