## 回转式空预器烟气压差偏差大的原因分析及治理措施

皖能合肥发电有限公司, 安徽 合肥 230041

### Cause Analysis and Treatment Measures of Big Deviation of Flue Gas Pressure Difference in Rotary Air Preheater

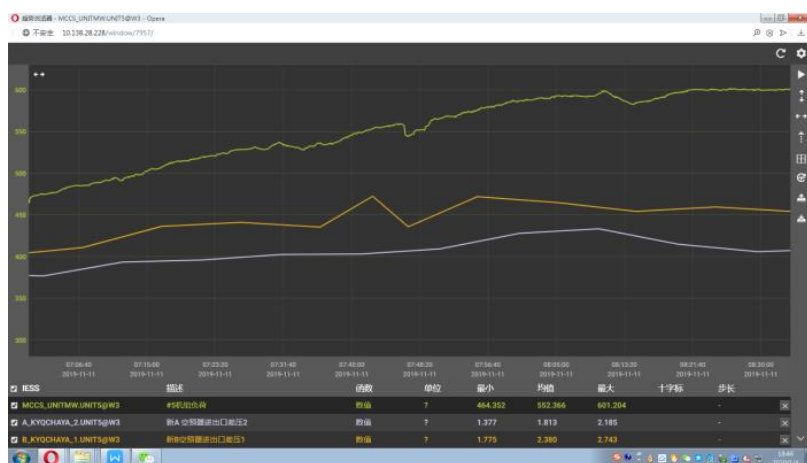
调取 sis 参数如下，发现 5 号机组 A 空预器烟气侧压差大大小于 B 空预器烟气侧压差，具体如下图。

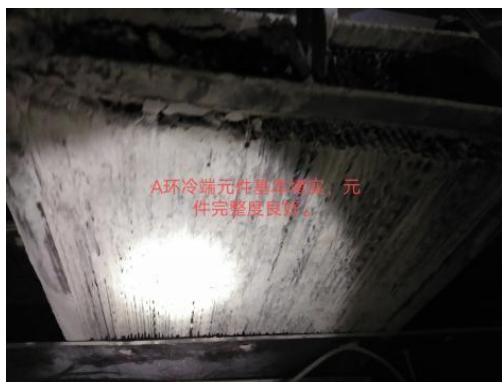
图 1 A 环中层元件堵塞情况

通过对蓄热元件进行吊出检查发现，堵塞蓄热元件堵塞的高度从外向内逐渐升高，越是靠近空预器内环堵塞情况越严重。

对空预器进行改造, 从热一次风侧引出一路热风到二次风侧 (管道直径为 1200mm, 并加装圆形闸板门), 保证空预器二次风侧在进入烟气风侧加一个 7.5 度的隔仓, 一方面以保证空预器二次风侧的元件在进入烟气侧前以达到硫酸氢氨的挥发的温度, 另一方面元件温度的提高可以减少硫酸氢氨在元件片上的凝结缓解了空预器的堵塞。

对原件包进行改造, 原有元件包框架为全包结构, 导致原件在框架周边容易积灰。改进型后的元件包为半包结构, 上下筋条错位焊接, 最大限度降低原件包的堵灰的可能性, 又确保水冲洗时, 能够对元件包上下进行冲洗 (避免了筋条阻挡对原件清洗面积, 实现元件包的全方位无死角的冲洗)。元件波形由原来的斜波, 改为直通波型, 元件材质由原来的 0.6mm 考登钢改为基板厚度不低于 0.75mm, 搪瓷涂层的单面厚度不低于 0.15mm, 在空预器两端元件 20cm 高度搪瓷的单面厚度不小于 0.2mm, 以提高元件抗吹损能力。

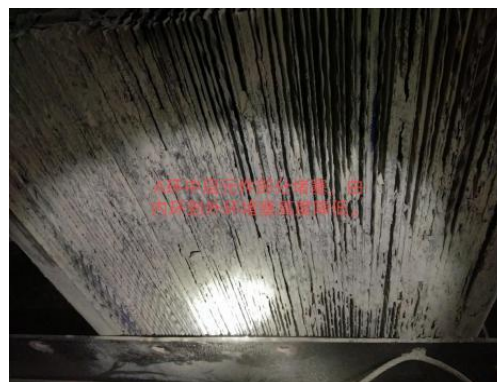
图 2 A 环冷端元件堵塞情况

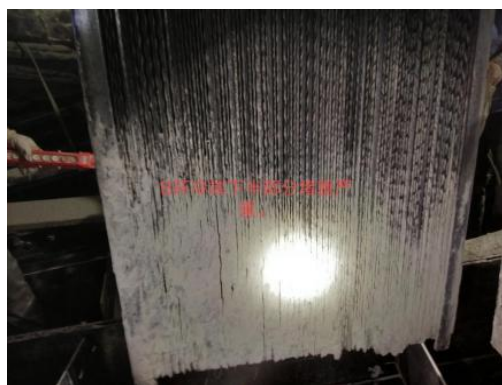
图 3 B 环下层元件的堵塞情况

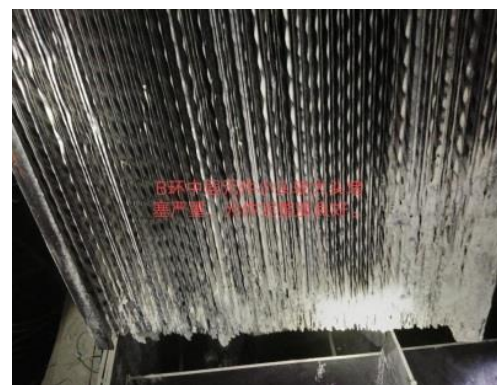
图 4 B 环中层元件堵塞情况

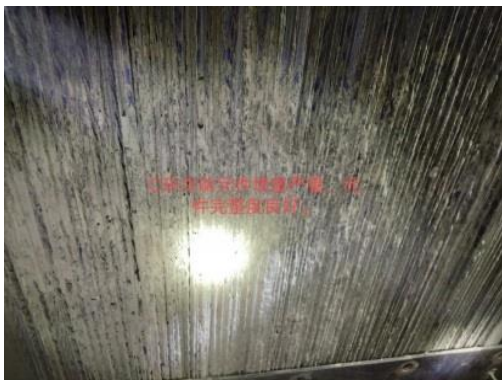
图5 C环中层蓄热元件堵塞情况

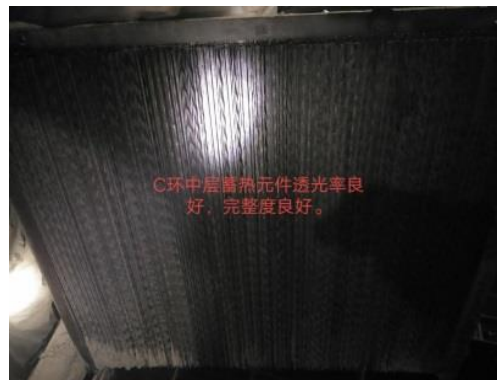
图6 C环下层元件堵塞情况

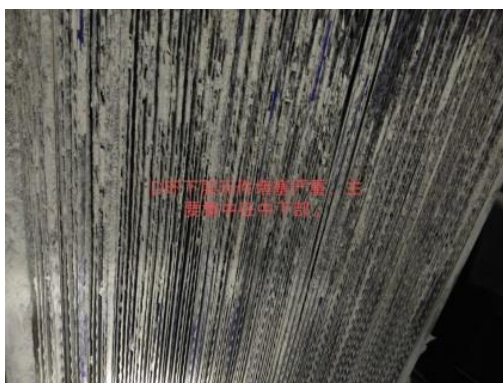
图7 D环下层蓄热元件堵塞情况

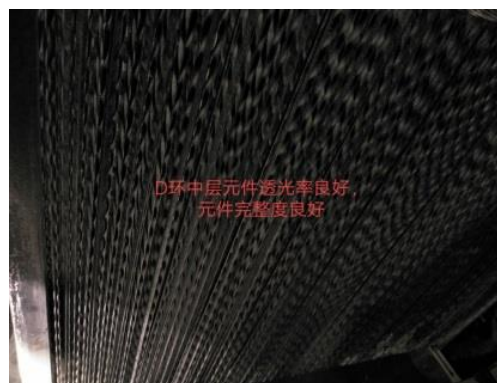
图8 D环中层元件堵塞情况

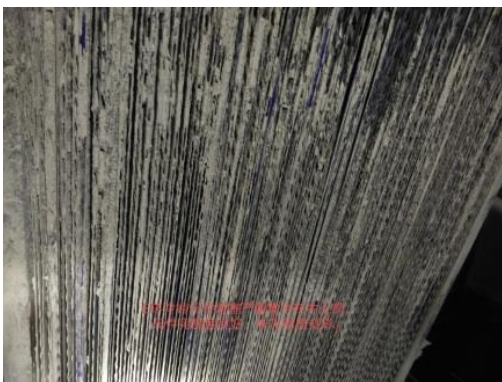
图9 E环下层蓄热元件堵塞情况

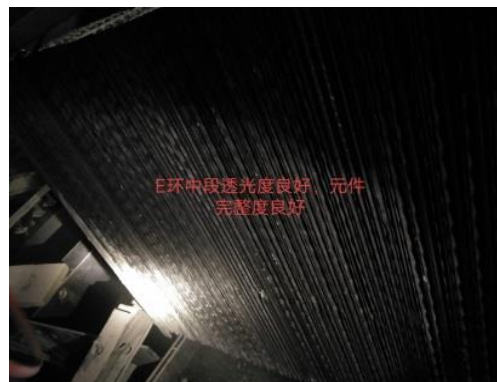
图10 E环中层蓄热元件堵塞情况

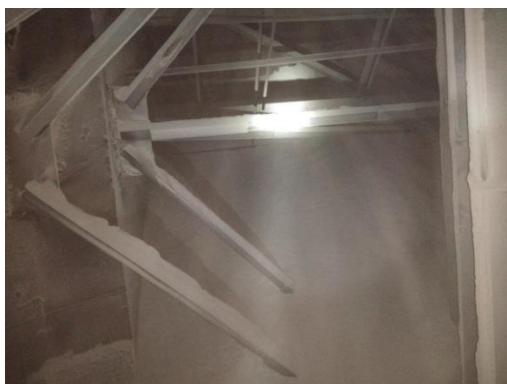
四是 5 号机组低温省煤器安装在空预器后部，导致空预器烟气侧阻力很大，导致空预器出口烟气爬坡段积灰严重（如图 11），进一步导致整个烟气流量较小，B 空预器冷端元件温度低于 A 空预器冷端元件的温度加之氨逃逸较高，进一步加快了空预器堵塞。

图 11 B 空预器烟气出口爬坡段积灰严重，深度约 2mm

对 B 侧低温省煤器下部约 1m 高的换热管道及翅片进行拆除, 对割除的管道进行封堵。对部分低温省煤器割除后, 烟气阻力变小, 降低低温省煤器积灰的可能性, 进一步平衡了 AB 侧烟气流通阻力。

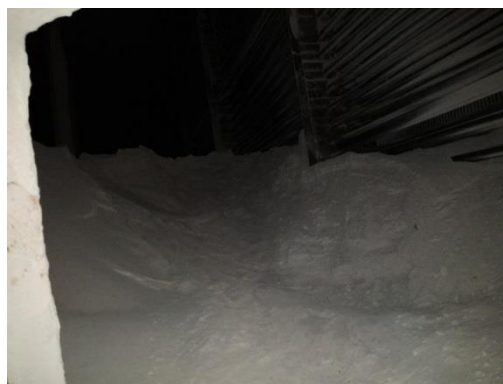
机组调停后检查发现：B 空预器后部的低温省煤器处积灰严重（如图 12），A 空预器低温省煤器处积灰较少（如图 13），分析由于 B 侧低温省煤器管道布置密集导致阻力较大。进一步验证了技术人员分析判断。

图 12 B 低温省煤器内部烟道积灰严重高度约 1.5m

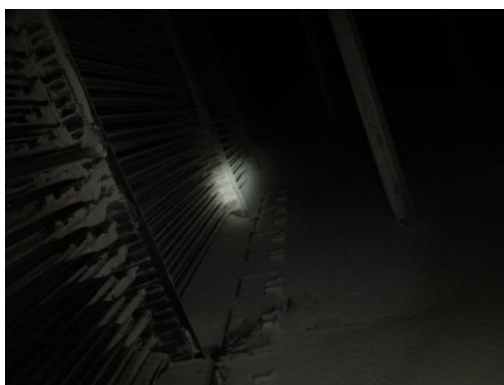
图 13 A 侧低温省煤器烟道及空预器烟道积灰很少
