高陡工程边坡生态恢复治理技术

[摘要] 工程建设经常会产生大量高陡边坡, 高陡边坡土层薄弱且贫瘠, 植被再生缓慢、演替困难, 造成一系列严重生态环境问题。鉴于此, 文中针对高陡边坡土层, 提出通过巯基改性坡缕石改良土壤并通过糯米基加固土壤的治理意见, 并以九寨沟自然保护区工程边坡生态修复设计为例做解析, 为工程高陡边坡生态修复提供参考。

Ecological Restoration and Treatment Technology of High and Steep Engineering Slope

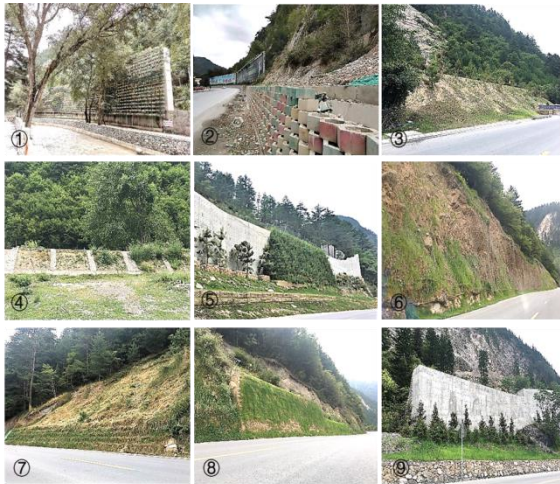
图1 现有边坡生态修复情况

以上现有高陡边坡修复手段存在的共性问题为土壤基质未改良，植物生长慢，可持续性差。

①钢架挂盆式, 整体结构投资大、绿化见效快, 但可持续性较差, 其后期的管护与更换成本较高, 适宜于城市与特殊用途墙体装修垂直绿化;

②六角块植草式, 成本一般, 绿化高度有效, 生长介质较少, 植被生长缓慢, 绿化效果不佳, 六角块结构适宜

于一般路边矮墙，且植草结构需要环境土壤相接，保持水分养分供给；

③客土放坡绿化，客土体量大，土壤成本较高，适宜于一般性矮小墙体，有前缘放坡空间，但土壤未作改良，植被长势不良，坡面裸露严重，防护不佳；

④骨架放坡+客土绿化，骨架结构增大了放坡土体的侧限作用，利于坡体稳定，但结构裸露、土壤未作改良，植被长势不良，坡面防护不佳，基本未形成良好植物群落，而且土壤用量较大，成本较高，土壤改良加上良好的管护措施即刻逐步实现绿化美化效果；

⑤角钢骨架+客土植树，造型死板、与周围环境不协调，成本较高，种植密度高，受到养分水分影响，其生长空间受限；

⑥挂网防护+直接喷播，成本一般，基质材料未经过改良，直立边坡很难实现绿化，立面坡水土难以存留，部分缓坡前期效果较好，这种工艺做法和材料不利于九寨沟创面生态绿化美化和景观重构；

⑦石笼护脚+挂网喷播，前期效果好，但由于土壤未经过固化改良，雨水冲刷明显，坡面沟蚀严重，边坡水土保持能力较低，长期生态效果不佳；

⑧麻绳加板+挂网喷播，成本一般，整体效果不佳，受降雨冲刷明显，基质裸露，表面形成冲蚀沟，泥土严重冲蚀，养分流失、冲刷脱落、草木枯死，不利于整体墙面植被演替和长期效果保持；

⑨石笼树池植树+石笼麻袋植草，此结构成本一般，可利用沟内泥石流堆积物、崩塌堆积物等，但由于石笼裸露，水土保持性能较低，只是整个结构效果极差，因此只适宜于低矮路肩墙的局部防护或者松散边坡结构的保护与防护。

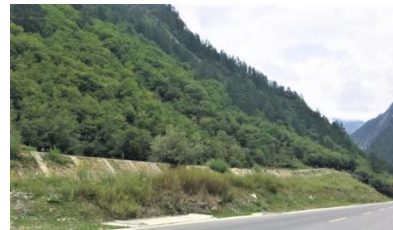
图 4 荷叶寨下行 0.3km 已修复边坡

最终修复 1 年后实际现场如图 3 所示。

分为坡面挂网喷播遮挡、坡脚浇筑柔性树池编织植物篱笆坡、坡顶种植藤本。坡面遮挡层采用混有草籽的改良种植土进行喷播(厚度 6~16cm),沿坡脚设置与坡体等长的槽型柔性树池,其上编织植物篱笆(柳树、珍珠梅等),间种藤本分别牵引至坡体及树池外侧,树池外侧采用混有草籽的种植土进行喷播(厚度 6~16cm),树池外侧脚下间种灌木和藤本。坡顶采用混有草籽的种植土进行喷播(厚

由下至上分层施工工艺为：树池垫层基础制作——坡体、坡脚植入树池锚固钢筋——支模板——浇筑树池垫层基础——绑扎树池表层防护结构（依次为防水保温层、方孔铁丝网、 $\phi 6$ 钢筋网片）——支模浇筑树池糯米基生态固化土——树池上部坡体植入 $\phi 14$ 钢筋安装木龙骨挂钩花网——喷播浆土混合草籽材料——树池编织柳条种植藤本——坡顶种植藤本撒播草本——树池脚下撒播草本种植藤本灌木。
