三峡库区陡坡消落带生态修复技术研究——以偏岩子为例

Study on Ecological Restoration Technology of Steep Slope Fluctuation Zone in the Three Gorges Reservoir Area——Taking Pianyanzi as Example

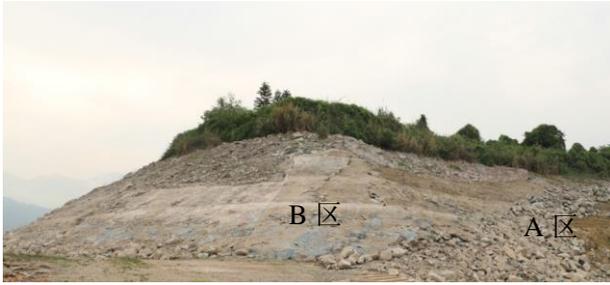
图1 偏岩子消落带全貌图

偏岩子位于三峡大坝上游、背靠湖北省秭归县茅坪镇,是三峡库区中的一座小岛,主要由闪云斜长花岗岩组成。北侧B区岸坡总体较平整,地形坡度约30°,高程160m为一平台,高程160m以上岸坡采用喷射混凝土面板防护,局部破损,坡面存在浮石,高程160m以下岸坡已采用混凝土防护,现状基本完好。西侧A区岸坡总体上陡下缓,高程160m以上岸坡地形坡度约35°,采用喷射混凝土面板防护,破损严重,存在出现架空垮塌现象,坡面存在大量松动块石,高程160m以下岸坡地形坡度15°~25°,表层覆盖有沙壤土,如图1所示。

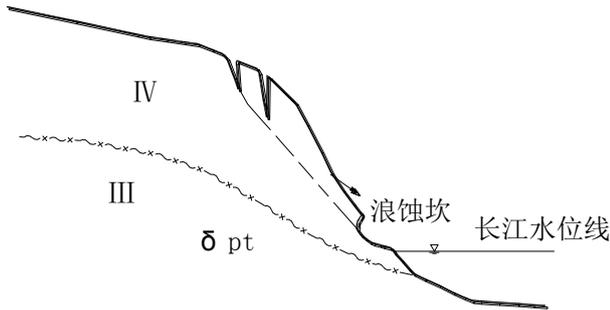
图2 因冲刷及浪蚀作用风化岩体崩塌

偏岩子岩体一般风化较强烈,在水流冲刷及浪蚀作用下,极易发生冲蚀、剥蚀型塌岸,如图2所示。当岩体中裂隙或岩脉发育时,岸坡风化岩体也易沿不利结构面倒向坡外,发生崩塌型塌岸,导致岸线逐渐后退,如图3所示。此外,在库水位的频繁涨落作用下,偏岩子消落带水土流失严重,岸坡原有土壤和植被冲刷殆尽,荒漠化严重,生态景观效果差。

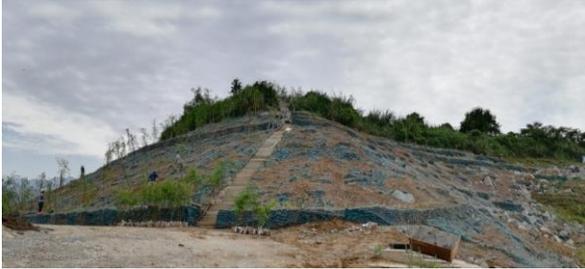
图4 偏岩子消落带生态修复工程措施

根据偏岩子消落带的特点和现场实际情况，本次生态修复采用了石笼防冲墙、生态挡墙、生态袋护坡、锚杆挂网和植被绿化的综合措施。石笼防冲墙、生态挡墙、生态袋护坡为植物生长提供必要的土壤，并且防止土壤受水浸泡以及浪涌冲刷流失^[9-10]，锚杆挂网保证岸坡的稳定、生态袋的顺利铺设和整体性，如图4所示。植被绿化根据消落带不同区域受水淹胁迫的程度，选择相应高程适合的乔木、灌木、草本品种，以植物群落营造景观格局^[11-13]，如图5所示。

为防止水流冲刷A区下部缓坡，造成水土流失，A区坡脚沿桥梁走向方向布设石笼防冲墙，墙高1.0m，宽1.0m，长约75m，防冲墙必须座落于平整坚硬的基础上。填石应尽量选用较大的石块，特别是靠近石笼边部的石块，其块径应大于网孔孔径，施工时石料应选择性的分层填筑，每层靠近石笼边部人工选择块径较大石块码砌，再回填内部石块，必须分层填筑密实。石块要求质地坚硬，不易破碎或水解。不允许使用薄片、条状、尖角等形状的片石和风化石、泥岩等石料。

B区高程160m平台内侧布设1#生态挡墙，高程170m马道布设2#生态挡墙。1#生态挡墙，墙高1.0m，顶宽1.3m，底宽1.3m；2#生态挡墙，墙高0.8m，顶宽1.0m，底宽1.0m，侧面坡率均为1:0.2，均采用生态袋堆砌。生态挡墙上垂直布设锚杆，间距2.0m，锚孔直径70mm，锚孔深0.8m，锚杆钢筋长1.8m和1.6m，型号为HRB400级Φ25钢筋，采用M30砂浆灌注。生态挡墙墙身布设PVC排水管，水平间距3.0m，内径75mm，长1.8m和1.5m。

消落带坡面采用生态袋护坡，生态袋紧贴坡面，间隙不超过1cm。生态袋外形尺寸40cm×80cm，装土后25cm×65cm×15cm，呈面状堆叠，错位码放（开口处向边坡）。坡面PVC排水管梅花型布置，水平间距5.0m，斜面间距3.0m，内径75mm，长45cm。锚杆水平与斜面间距2.5m，梅花型布置，锚孔直径70mm，锚孔深1.2m，锚杆钢筋长1.7m，型号为HRB400级Φ25钢筋，采用M30砂浆灌注。锚杆节点处布设HPB300级Φ12加强钢筋，水平与沿斜面间距5.0m。排水管、锚杆安装完毕后，外挂直径3mm、网孔10cm×10cm

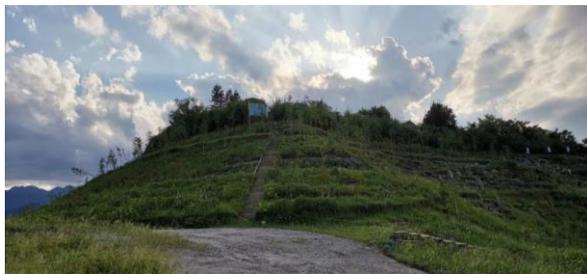
图6 偏岩子消落带生态修复效果(1个水文年后)

以树苗的叶片没有发黄发黑，没有全部脱落或虽有脱落，但枝条还是新鲜的，没有变色、皱缩现象或有新芽（叶）长出作为植物成活标准，经历1个水文年后，各种植物长势喜人，偏岩子消落带全部被耐淹耐旱的绿色植被覆盖，多年生草本植物成活率达90%以上，耐水淹灌木成活率达75%以上，说明不同高程区域淹水胁迫下植物的适应性良好、植物出水后的恢复生长、扩展和拓殖能力较强，消落带修复后景观改善显著，景观效果良好，如图6所示。
