## 旧改项目中植物设计与施工的问题及对策

**[摘要]**随着城市的快速扩张和土地资源的逐渐减少,房地产业正经历深度改革期,由最初的低速增长转变为迅速扩展,然后又减缓步伐。在这个大环境之下,城市改造工程越来越多。在这些改造项目中,园林植物设计的实施对于最终的效果至关重要,但同时也存在许多挑战。本研究主要针对武汉市联发红墅东方改造项目的绿化建设过程中的困难进行了探讨,并提出了相应的解决策略。

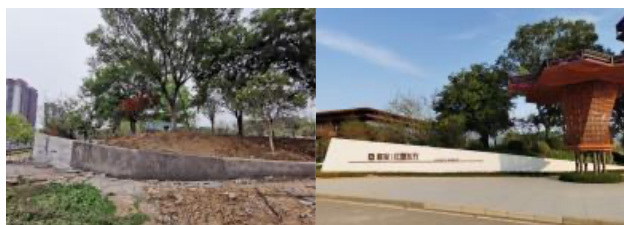
在植物设计前期,就单纯地看过现场大概情况,未对改造区域的场地周边进行全面深入的调查分析检测。对于场地内外的地形地貌、土壤状况、光照条件及建筑风格等因素了解不详细,导致植物设计方案与场地实际情况脱节。如入口保留的原有乔木的高差在设计阶段未考虑到位,设计在本着保留现状的乔木与入口设计的景墙及云顶莲伞廊架空间的衔接问题,现状的乔木标高未考虑地形因素进行植物的分层配置,造成后期的景观效果不够理想。样板房区域与湖面增设的园路,因高差问题较大,图纸与现场有部分错位,1号楼样板房建筑的西北角与园路距离约 1.5m,但高差有 1.2m,整体园路看上去有明显的断崖式硬角面,园路弧形有路径幅度不宜调整且与样板房距离受限,园路与湖面距离也是临近湖水常水位范围内无法调整。

图1 入口改造前现场图片 图2 入口改造后现场图片

设计师在项目前期深入旧改项目场地进行深入的实地考察,收集详细的场地有效信息,包括地形标高、土壤质地、酸碱度、肥力、地下水位、光照条件、风向风速、市政管井以及周边建筑物的室内分布、风格和周围居民的使用需求等。运用专业的测量工具和检测设备,对场地重要节点区域的数据进行精确测量和分析,并绘制详细的场地现状图与 cad 图纸进行对比。在此基础上,结合项目的定位和目标以及现场的实际情况,制定合情合理的植物设计方案,充分利用场地的自然条件和特色,打造具有地域文化特色和生态功能的植物景观空间。武汉联发红墅东方项目入口乔木的高差问题后续增加灌木球倒苗种植的工艺手法处理,后续苗木生长良好取得满意的效果;样板房园路空间在会议上设计建议增加景石花境点缀弱化高差,增加植物小乔点缀弱化建筑硬角面,形成视线端景观节点。

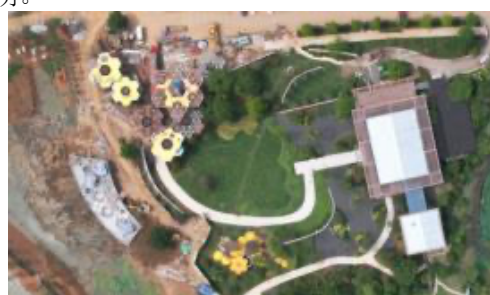
接;然而现场施工放线以建筑售楼部的一个角用相对坐标作为参考放线起点,导致售楼部前的镜面水景秘境水域整体与入口云顶莲伞的直线间距压缩了近2米空间,植物的种植空间受到限制无法满足原设计的空间尺度做大草坪;通往停车场的园路基础是保留原有,面层铺装翻新的情况下,两侧的弧形景墙的未以园路为参考,整体空间的形状与图纸相差较大,施工现场未能理解景墙的设计含义。植物种植随意改变草坪孤植树的位置、规格和标高,品种未调整,不仅影响了植物景观的整体效果,还可能导致植物群落的生态功能无法正常发挥,对图纸的解读不准确导致较多的组团空间距离关系不清晰,种植手法的结构层次关系不明。

图4 一期施工完成后现场鸟瞰图

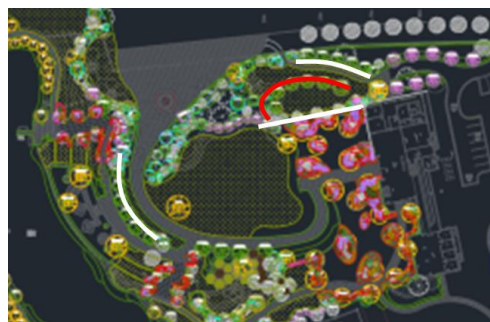
图5 植物施工总平面图

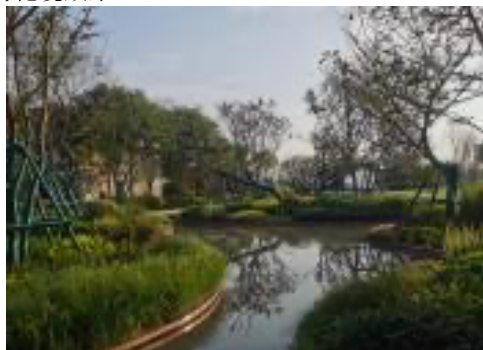
图6 镜面水景花境刚施工完现场图片

在选择植物时,过于注重植物的观赏价值,而忽视了植物的生态习性、种植季节以及后期养护成本。本项目原方案植物设计就是以保留自然生态为主题概念,打造森林度假风的网红打卡风景湖区,故植物的设计不宜过于花哨又不宜过于简洁;整体乔木以保留现状树为主,结合硬质景观节点孤植或群植种植大小乔木,地被以常规常绿为背景,花境草花重点区域片植。花境空间到冬季大多处于休眠状态,效果不大理想;入口秘境水域大面积以观赏草为主题营造的自然空间,冬季景象比较萧条;同时,植物配置缺乏多样性和层次感,群落结构单一,难以形成稳定的生态系统和丰富的景观效果。

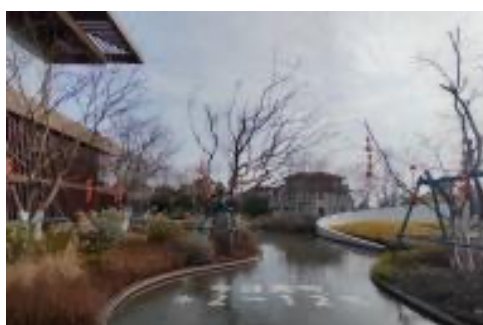
图7 镜面水景花境冬季现场照片

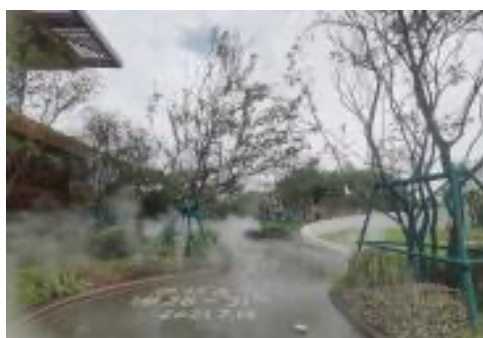
根据场地的有利的生态环境和业主要求,选择适宜本地生长的乡土植物为主,结合施工方苗木采购的实际状况,适当搭配引进经过驯化、适应性强且在武汉历年来表现良好的外来植物品种,构建丰富多样的植物群落结构。乡土植物对本地气候和土壤条件具有良好的适应性,能够降低养护成本,提高植物的成活率和景观稳定性。在植物配置上遵循生态学原理,注重乔、灌、草的合理搭配,形成多层次、多季相的植物景观。本项目绿化施工过程中,考虑植物设计的落地型,时刻关注施工方的号苗情况,对苗圃选中的每棵乔木的选型精确到每个观赏角度以确保与项目点位区域规格大小高度是否合适,同步方案组在建模软件 sketchUp 里反模型推敲空间尺度。花境植物设计前期是以观赏草时令草花为主冬季效果比较萧条,故此在后续的优化花境方案时,增设了部分常绿灌木球龟甲冬

青和常绿品种亮晶女贞/水果蓝等作为花境骨架,保证了四季的花境效果。

图8 镜面水景花境优化后现场照片
