CHE 水电站导墙修复工程围堰防渗及应急处理施工技术

[摘要]文中通过对 CHE 导墙修复工程中围堰防渗失效后、针对出现的问题对症下药,采用了应急处理技术,对防渗漏补强、双浆液控制性灌浆、钢筋笼装砂砾石做为水下模板、泵送法浇筑水下混凝土、冬季暖棚法浇筑混凝土,以及砂砾石基础后灌浆法加固等相关技术进行了阐述,并对该项目的施工存在的问题及造成的后果,进行了深刻地分析,得到了相应的经验教训。

Cofferdam Seepage Prevention and Emergency Treatment Construction Technology for Repairing Guide Wall of CHE Hydropower Station

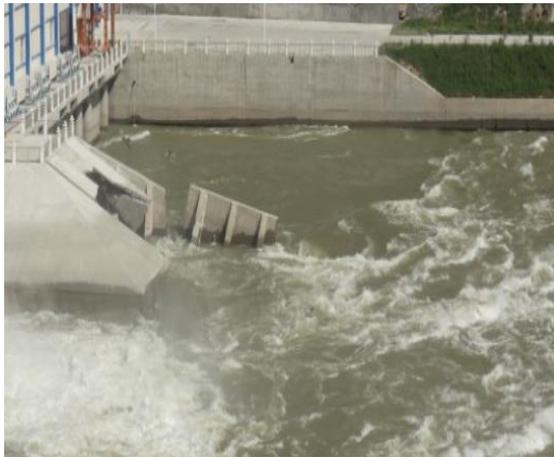
图1 被冲毁的尾水导墙

2013年6月份,工程所在地突发60年一遇的洪水,下游河道淤积和堵塞造成大量洪水不能顺利排泄而在电站尾水区域形成强烈回流,回流的强烈淘刷导致下游尾水渠右岸挡墙冲毁、厂区右侧防护面板坍塌,影响电站的运行安全;尾水渠右岸挡墙冲毁后、建筑物堆积于尾水河道中,使电站尾水位抬高,严重影响了电站的正常发电。

业主要求恢复导墙功能,设计要求:(1)首先拆除、移除原有的导墙,重新修复导墙,原导墙高度不变,但将0+0~0+73桩号的原导墙底部与岩石之间的砂砾石挖除,以4.5m宽,9m深的C20混凝土进行基础置换;剩余的导墙采用对挡墙底板采用对砂砾石基础进行高压旋喷灌浆处理,深度至基岩高程,旋喷孔间距0.8米,成型后的旋喷桩直径1.0m,旋喷防渗墙最小厚度0.4m。(2)要完成以上工作,要求机组停止发电、通过大坝导流底孔泄水;在原有导墙外围修建一道砂砾石围堰,采用高喷防渗墙做防渗,防渗要求同导墙底部高喷灌浆要求相同,将尾水渠与导流底孔泄水隔开,保证尾水渠尾水导墙能干地施工。

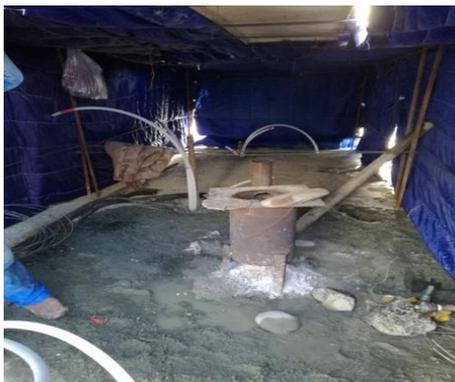
图 3 灌浆暖棚

造孔与灌浆时，采用移动式暖棚内生炉火升温，暖棚内温度在 15 度左右。水泥浆采用热水拌和，水玻璃加热至 20~25 度。

采用水泥浆与水玻璃两种浆液加压灌浆，孔距 1.2m，单排，扩散范围 2~3m。采用双泵，浆液分开制作，分两序施工。

钻孔时，PVC 花管套管跟进，孔径 75mm，内设置塞子，自下而上灌浆，采用压力与浆液双控即可提升，提升高度 1m/次，采用 25t 汽车吊提升。

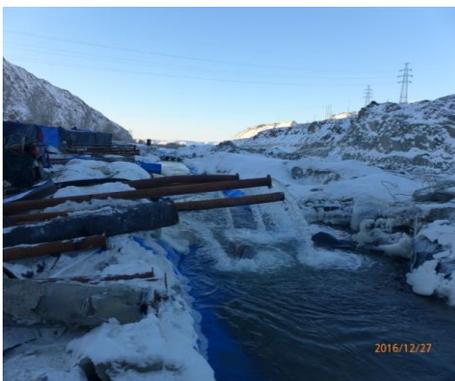
图 5 离心泵抽水状况

采用了 10 台 IS200-150-400 型离心水泵，其中 7 台运行，3 台备用，排水渠采用明渠外铺塑料薄膜防渗。

尾水基坑水位开始下降,每天下降速度约 0.8m。从基坑水位下降的过程中发现,仍有一些渗水点,渗出坡面后,由于天气严寒,结成“冰山”。

但当水位降至距离设计岩石面还有剩余 5m 时,尾水位不再下降,越往下水压力越大,渗水量也越大,再加水泵已无可能,因为现有位置布置不了那么多的水泵。渗水量与抽排量处于平衡状态。

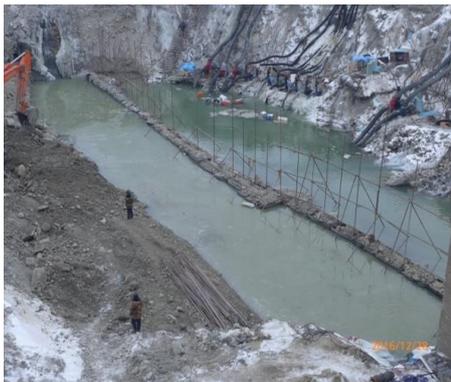
图 7 钢筋砂砾石笼形成的“模板”

采用进占法填筑道路到达基坑内,尽可能深地将基坑内的砂砾石料挖除,在采用后退法将砂石料导出基坑外,达到清理基坑尽可能多的多浇筑混凝土。同时采用 1*2*2 的钢筋笼纵横错茬,用挖机摆放,人工配合将钢筋笼堆出水面以上 30cm,钢筋笼外采用彩条布围护,内装砂砾石,钢筋笼之间连接牢靠,形成水泵坑与待浇筑混凝土的隔墙,即模板,钢筋笼靠混凝土基础侧的边线远离设计边线 50cm,即结构基础混凝土多浇筑 50cm 宽,以确保混凝土的质量。如图 7、图 8 所示。

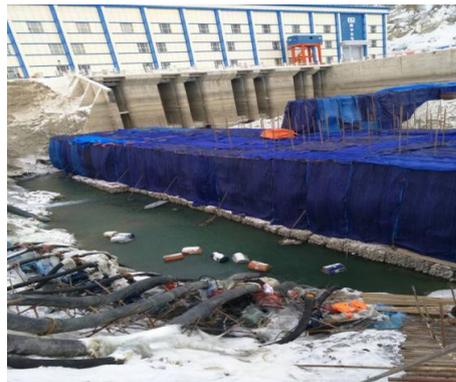
图 8 基坑上部搭设的暖棚

搭设大型暖棚,内生炉火,保证暖棚内不低于 10 度,并有专人看护防火。同时搭设暖棚廊道与拌合系统连接,与外部隔断,内部采用暖气片取暖,将混凝土泵管引至待浇筑混凝土仓号。采用泵压法浇筑水下混凝土,从仓号一端向另一端推进,最终完成水下混凝土施工,形成干地施工的条件。

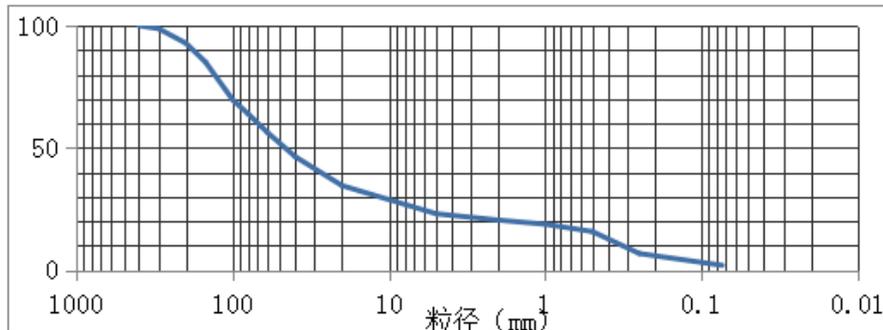
图9 现场试坑取样筛分后获得的级配曲线

没有提前做试验论证。在施工期间在施工部位挖坑取样，得到如下颗粒级配均线，如图9所示。

从图9来看该试样级配曲线较好，200mm以上粒径的漂石约占8%，5mm以下的粒径约占24%。漂石含量不是很多，但是5mm以下颗粒占24%，在尾水渠泄水与大坝泄流底孔水流先后作用下（地下水流速大于1m/s流速），细颗粒冲走，很难与水泥浆结合凝结，形不成连续的防渗体，导致高喷灌浆防渗失效。
