## 优化夹钳油漆件过程防护促降本方案研究

曹益民 黄志光 潘勤涛

常州中车铁马科技实业有限公司, 江苏 常州 212300

### Research on Optimizing the Process Protection and Cost Reduction Plan for Clamp Painted Parts

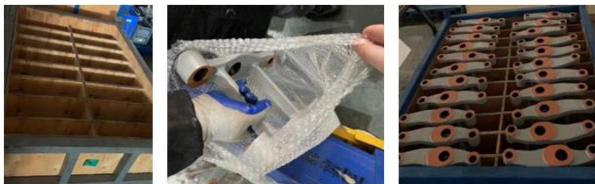
图3 优化后的流转状态图

(优化)针对以上几个问题,做出以下系列改进:(1)在现有铁框中添加木隔板行迹将现有零件之间进行有效隔离;(2)气泡膜由原先的缠绕式改为气泡袋,作业时直接套取即可,无需再将零件摆放在铁框上翻身拆解;(3)零件拆好包装后均使用优化后带木隔板的行迹框进行配送,并严格控制过程执行,严禁出现有行迹不按要求使用的现象,整改后的过程如图3所示。

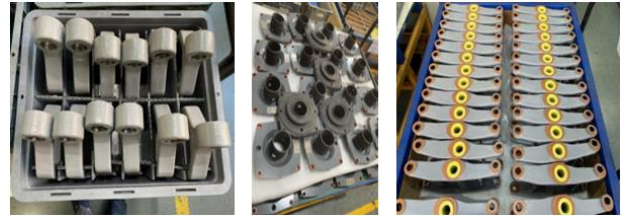
图4 零件内部流转现状图

内部流转:有了外部案例的成功实施,内部的流转防护就要更加可控一些,严禁出现如图4所示的零件堆放,虽然看起来摆放得整整齐齐,但是零件之间没有做到有效隔离或者隔离效果不明显,均易出现磕碰的现象。

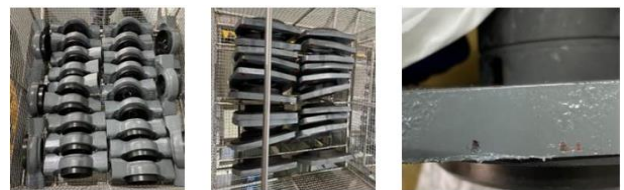
图6 混乱的清洗现状示意图

(现状)清洗工序是整个夹钳的首道工序,目前气动夹钳所有涉及磷化,涂抹防锈油的零件,均需要使用超声波清洗机进行清洗去油去污,目前此类零件均是使用统一的不锈钢清洗框进行清洗,由于零件结构不一样,为了尽可能地减少凹坑造成的积水情况,摆放的方式也不一样,大致都是一个挨着一个平铺的形式如图6所示。

(问题)如此清洗的方式存在系列问题,由于没有行迹,为了避免零件位置改变后导致凹坑积水,无法清洗干净、烘干的问题,油漆件只能紧靠在一起清洗,油漆极易出现磕碰现象。

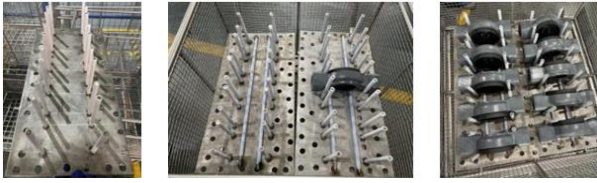
图 7 清洗“芯子”结构示意图

(优化)我们结合产品结构及特征进行分类,在现有清洗框结构基础上进行优化,针对不同零件设计不同的行迹“芯子”,“芯子”由不锈钢底板和不锈钢圆柱组合而成,通过改变柱子的高低、间隔来满足不同的零件结构,“芯子”如图7所示。为了更好地防护油漆,还在柱子外面套了一个塑料护套;为了便于拿去更换,“芯子”做成两片形式;为了充分利用空间,部分零件采用上下两层形式摆放。

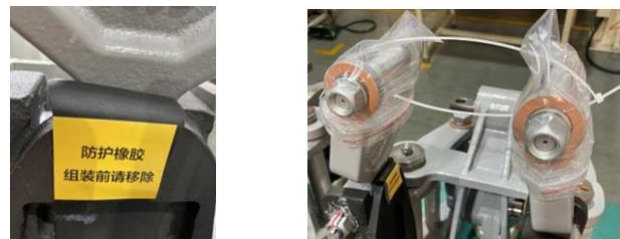
图 14 全方位的防护

夹钳受力部位均采用 3mm 泡沫板做隔离。部件易出现摆动的，在件与件之间添加橡胶垫，并在防护件上张贴醒目提示标识，还采用塑料袋和扎带进一步固定限制其摆动量，避免吊装拿去时出现磕碰，全方位做好油漆防护(如图 14)。

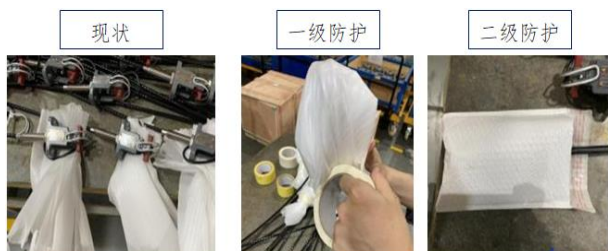
图 15 防护材料的升级演变

小油漆部件前期使用整卷的珍珠棉按照所需的大小进行裁剪，然后将部件整体包裹后，使用胶带纸进行缠绕

固定来进行防护，但常出现包装效率低、外观状态差、难拆解等问题，后改用快递通用的气泡袋，根据产品定制合适的大小及足够的厚度，作业时只需要将气泡袋套入部件，然后将袋子口上的背胶粘好即可，作业方便快捷高效，经过小批的验证防护效果非常好，过程如图 15。
